# SANTA MARIA NATIVITAS

MONUMENTOS  
HISTÓRICOS

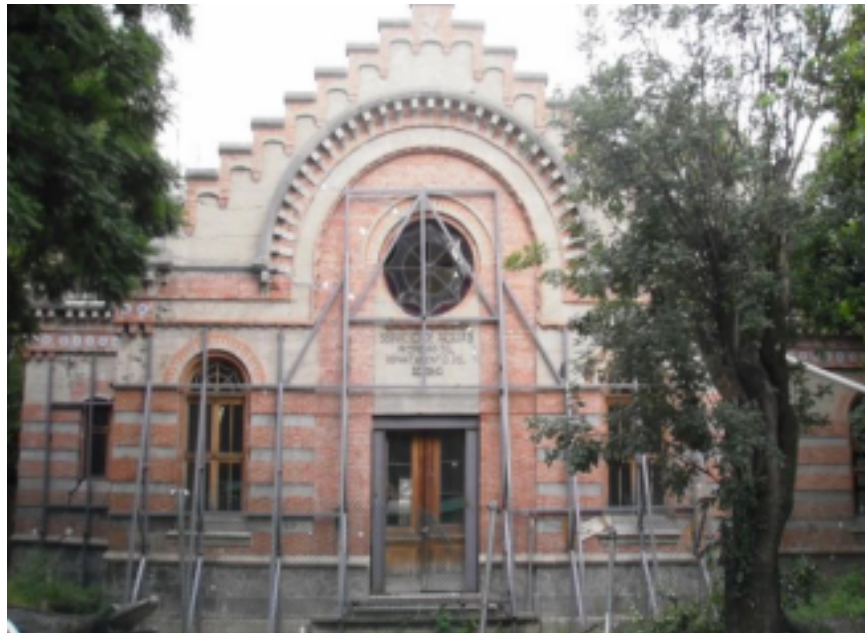
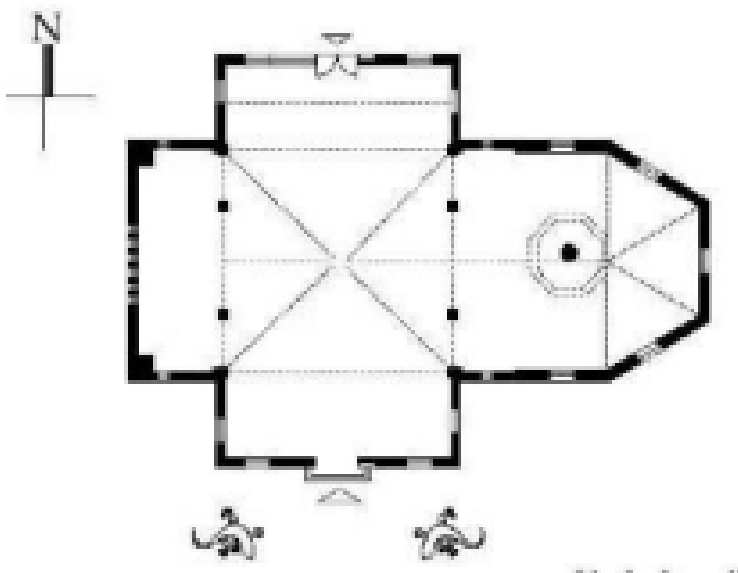
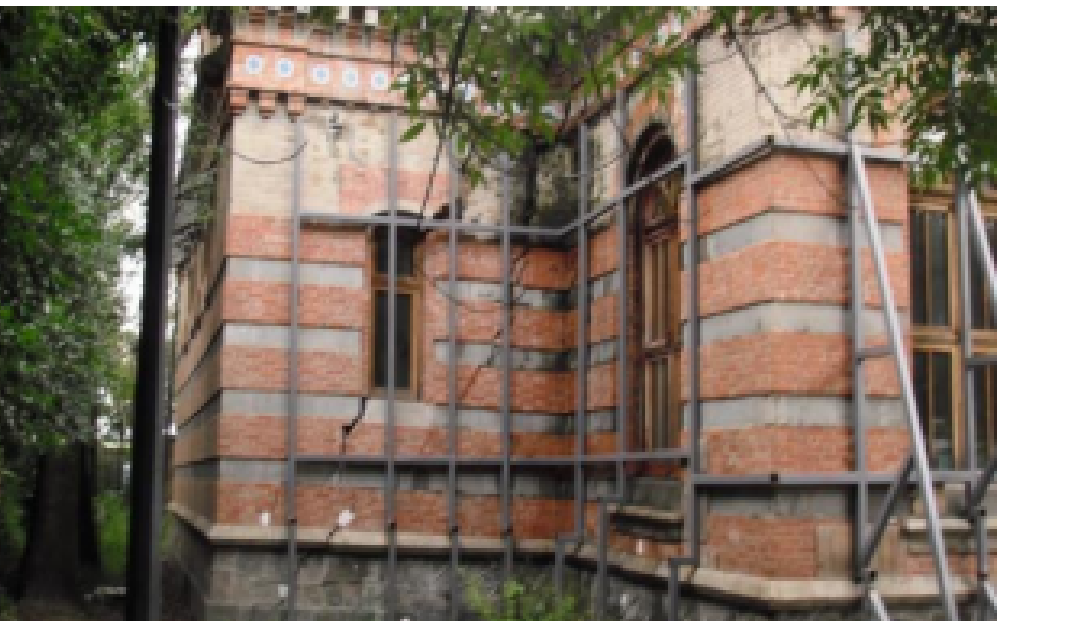
# Planta de Santa María Nativitas

**Estado de conservación:** Malo  
**Uso original:** Planta de agua  
**Uso actual:** Sin uso  
**Época de construcción:** XX

El estado de conservación es malo, el inmueble se encuentra en desuso por problemas estructurales, las fachadas se encuentran reforzadas por una estructura metálica, el perímetro del edificio se encuentra resguardado por los hundimientos que hay alrededor de este. Los acabados se encuentran en un estado regular, pero los elementos que conforman el edificio tienen serios problemas de grietas y hundimientos.

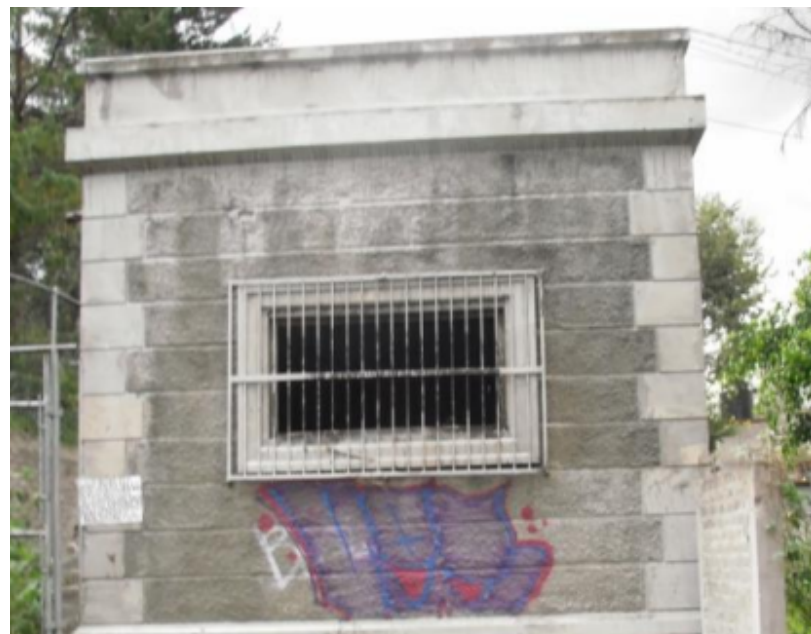
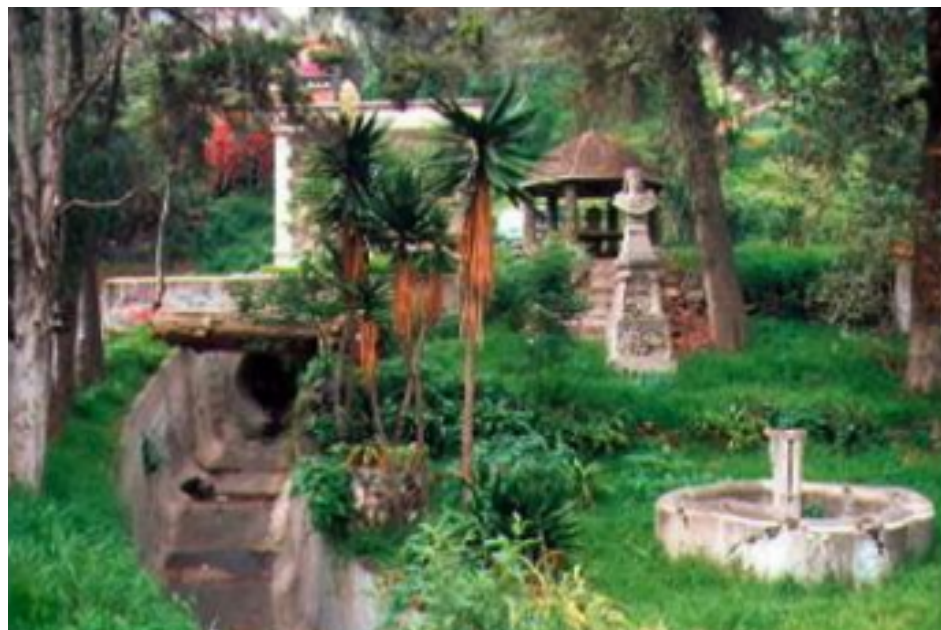
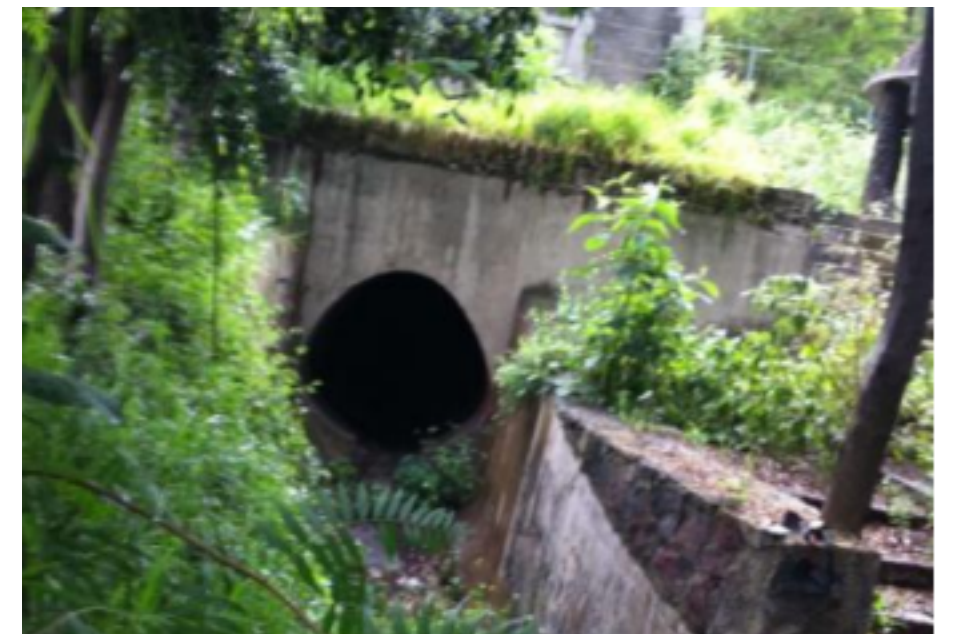
# Compuerta de desfogue o vertedor

Regular

**Conclusiones:** El estado de conservación es regular, el edificio se encuentra sin uso y no se aprecian daños estructurales, sus muros se encuentran dañados por el grafitti y poca humedad, el resto del conjunto tiene poco mantenimiento en sus jardines y elementos de este, el desfogadero se encuentra obstruido por las hojas que caen de los árboles.

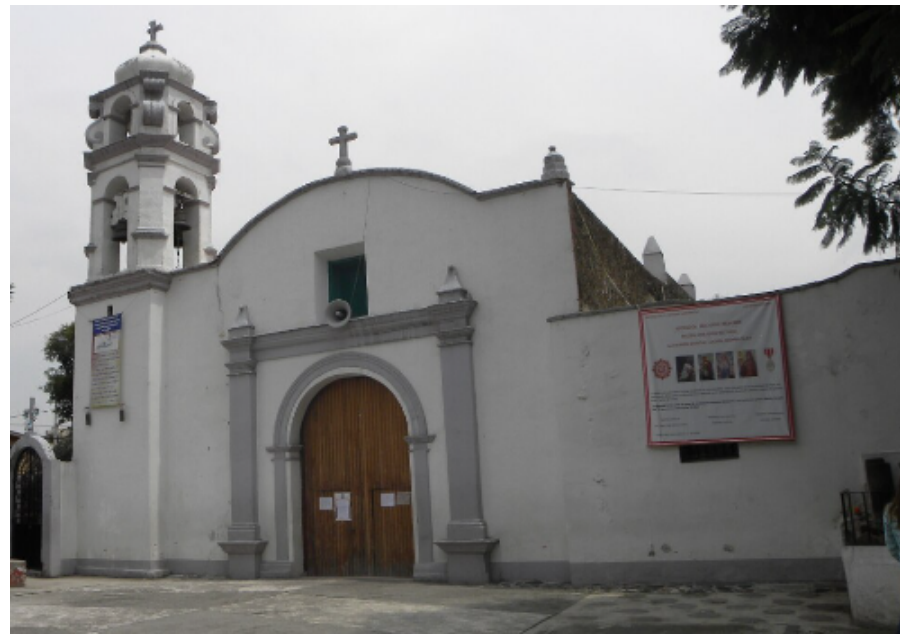
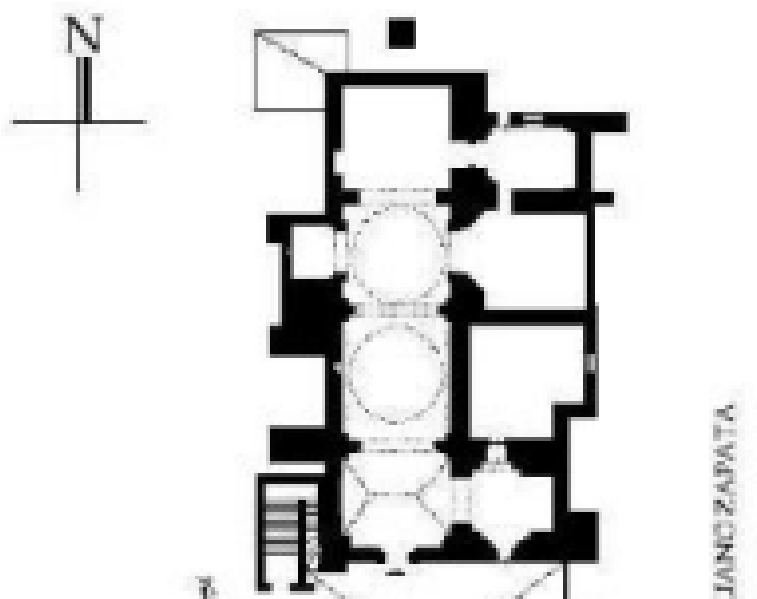
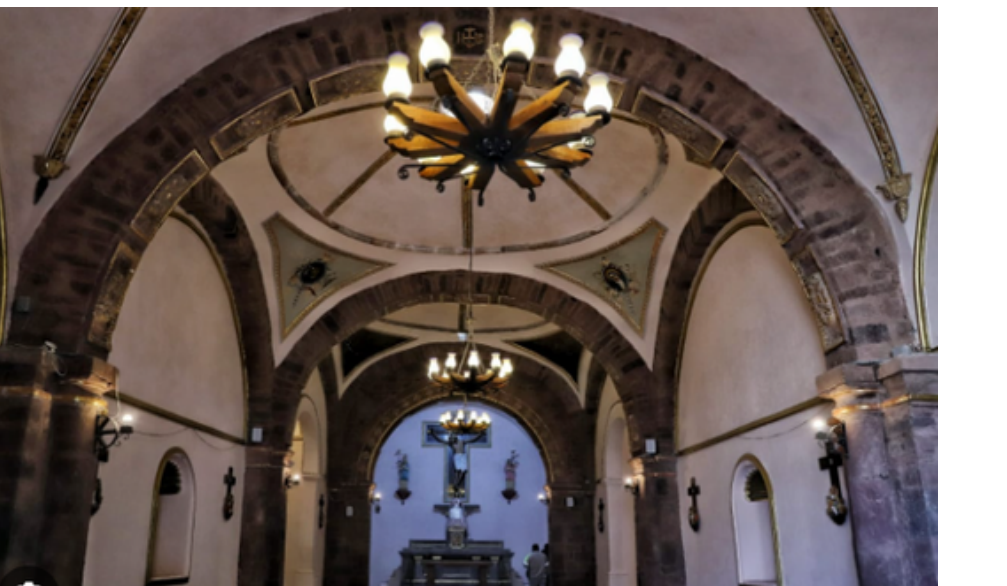
# Templo de Santa María Nativitas

**Estado de conservación:** Regular  
**Uso original:** Templo  
**Uso actual:** Templo  
**Época de construcción:** XVI-XVIII

**Conclusiones:** El estado de conservación es regular, la fachada aún conserva el aplanado blanco y azul, el retablo se encuentra en buen estado, las bóvedas presentan problemas de humedad y caída del aplanado, estructuralmente no se perciben problemas graves, poco mantenimiento en pintura y aplanados.

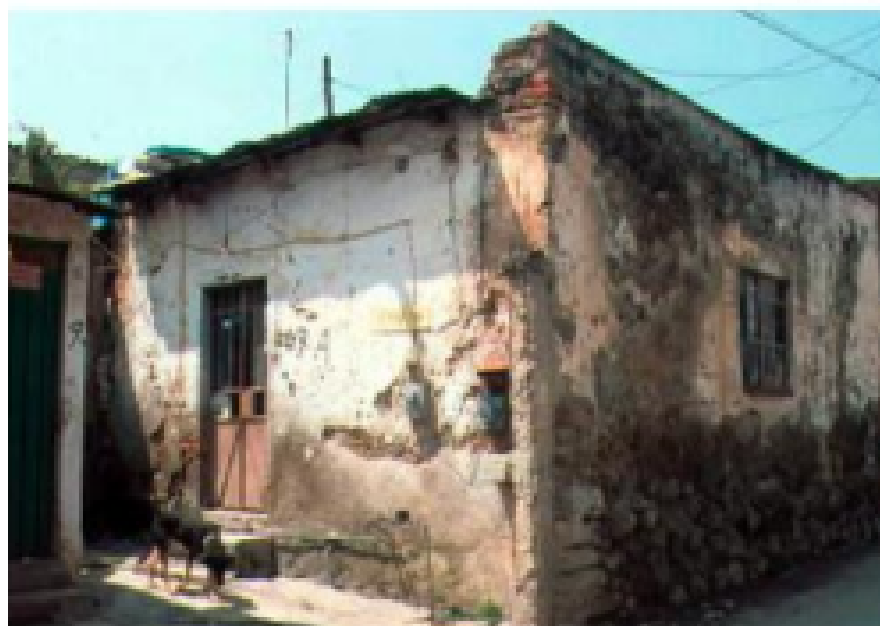
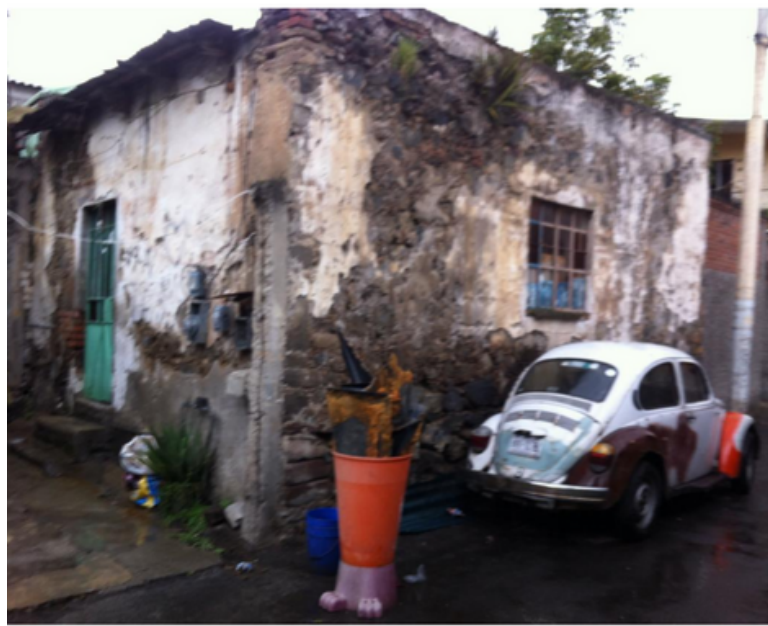
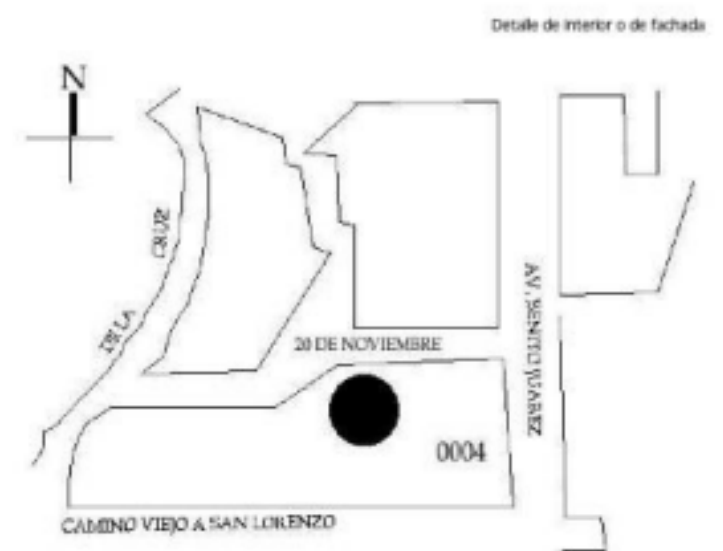
# Casa - habitación

**Estado de conservación:** Malo  
**Uso original:** casa - habitación  
**Uso actual:** casa - habitación  
**Época de construcción:** XX

**Conclusiones:** El estado de conservación es malo, el aplanado existente se está cayendo, en los muros de piedra se observa la presencia de helechos y musgo por la humedad, misma que afecta la conformación del muro de piedra, la cubierta de lámina se observa en mal estado, el edificio aún conserva los vanos originales
