SAN GREGORIO ATLAPULCO

MONUMENTOS
HISTÓRICOS

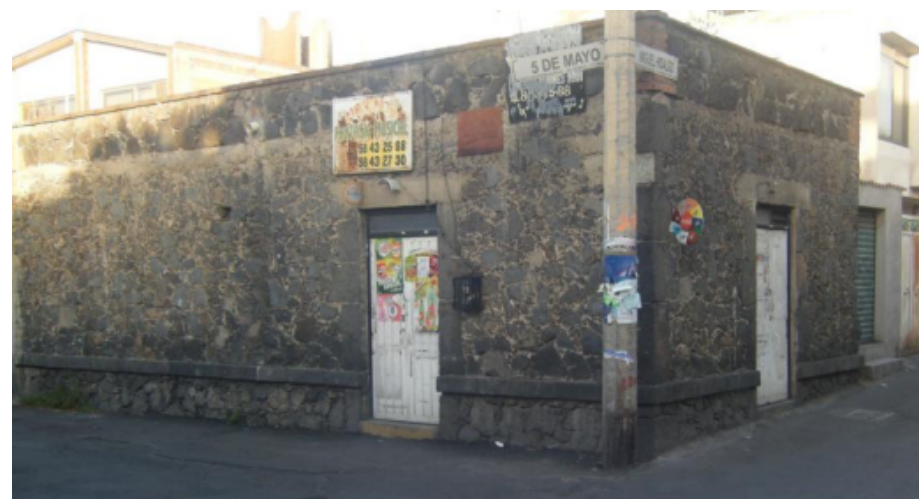
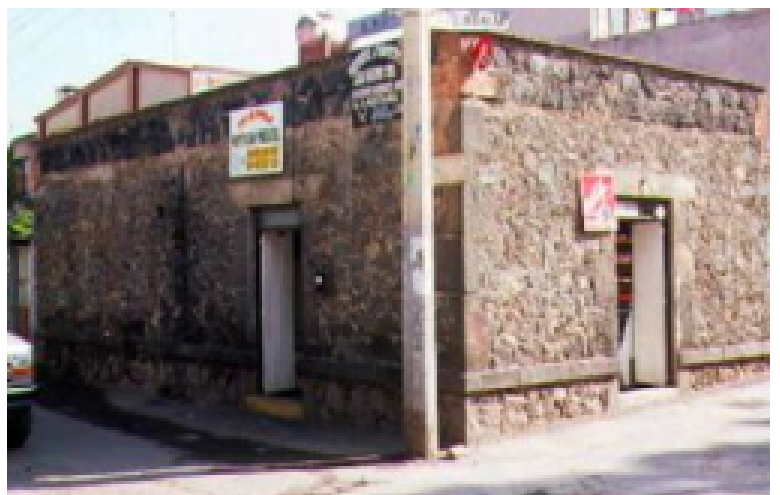
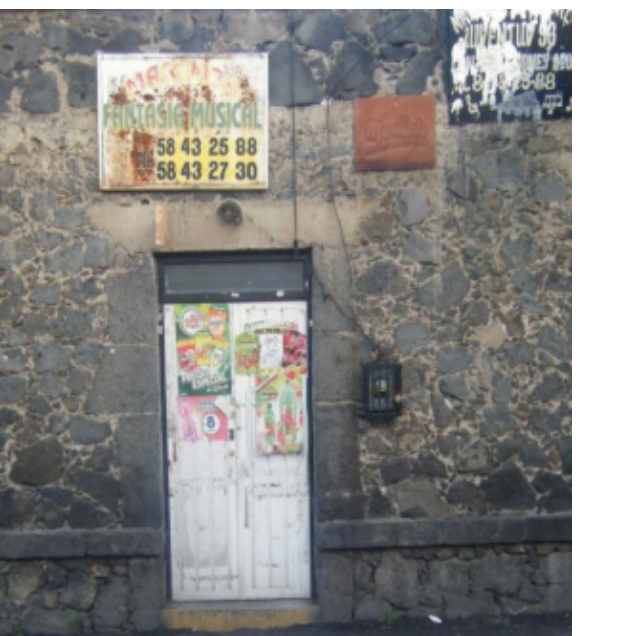
Caja de agua - Acueducto

El estado de conservación es regular, el inmueble se encuentra en desuso, los muros de piedra se conservan completos y poca presencia de humedad, el remate de ladrillo se encuentra despostillado, el rodapie de el inmueble es de piedra careada que remata en un listel tallado.

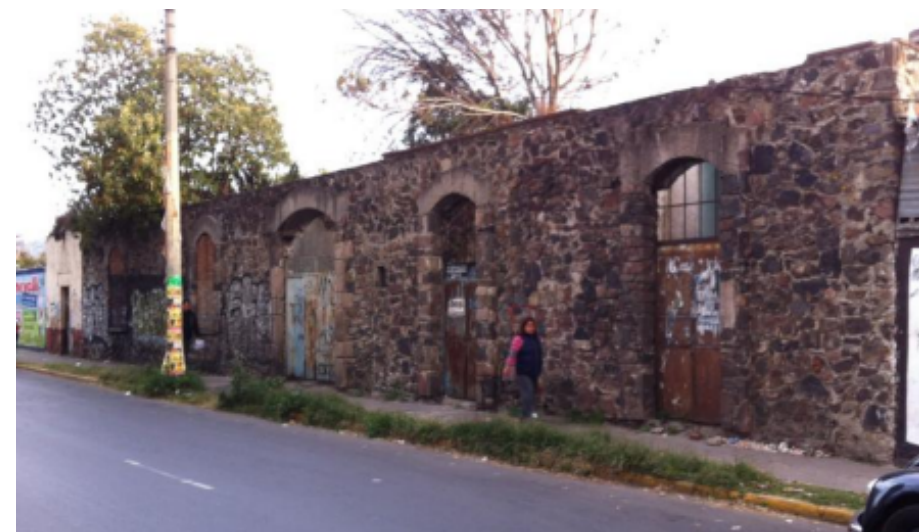
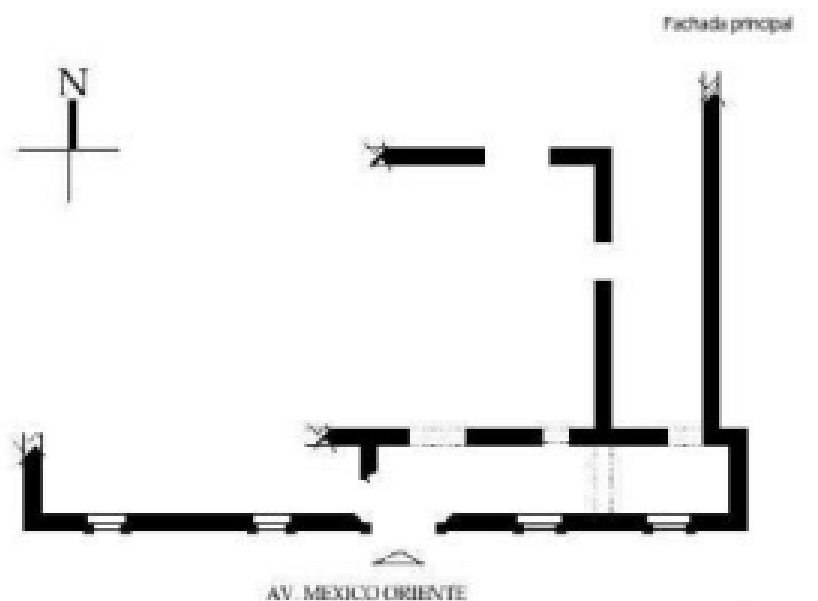
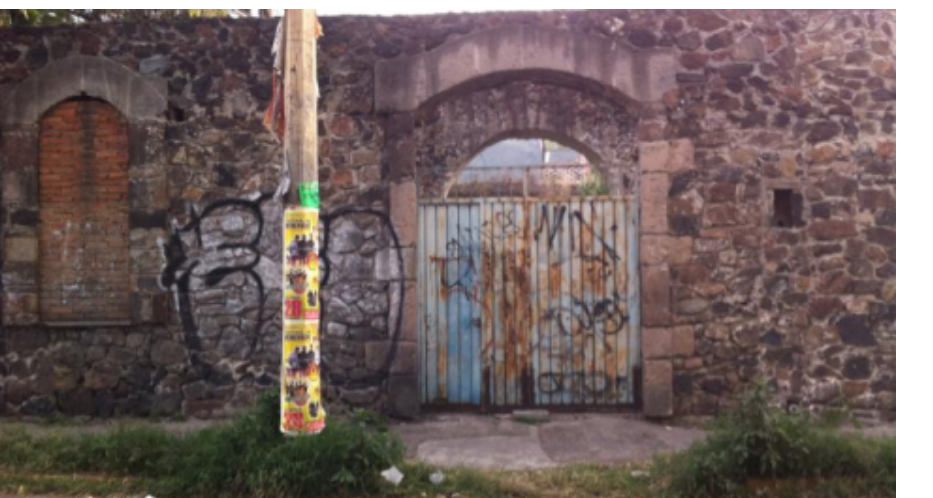
Casa-habitación

Conclusiones: El estado de conservación es malo, el inmueble se encuentra en desuso y abandonado, los muros de piedra de la fachada se encuentran completos y grafiteados, el portón y las puertas están oxidadas, el vano de la ventana se encuentra cerrado con ladrillo rojo, no se tuvo acceso al edificio pero se aprecia en abandono por la cantidad de tierra acumulada en los accesos.

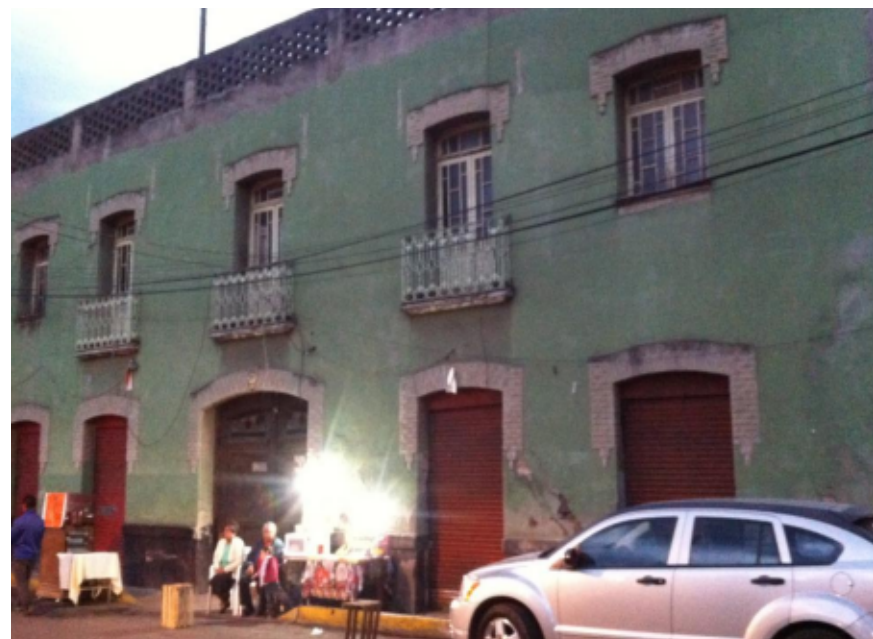
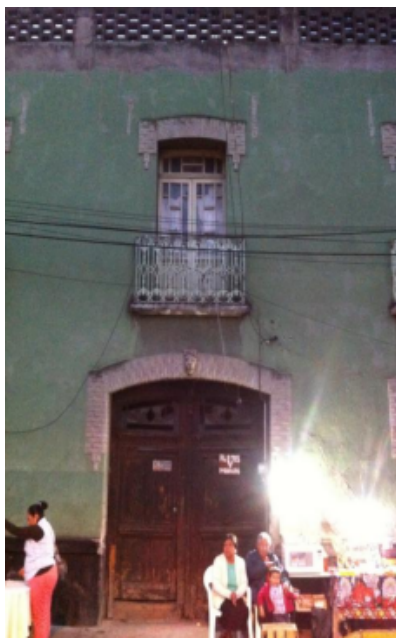
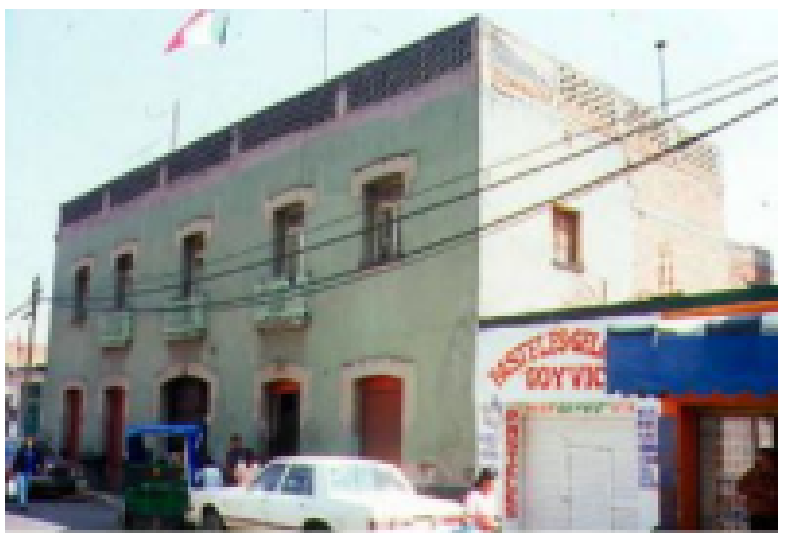
Casa - habitación

Conclusiones: El estado de conservación es regular, el comercio de planta baja esta en desuso, solo se usa el área de vivienda, el portón de madera del acceso esta deteriorado, los tres balcones cuentan con barandal de herrería, el edificio remata en un pretil de tabicón pegado a manera de celosía reforzado con castillos.

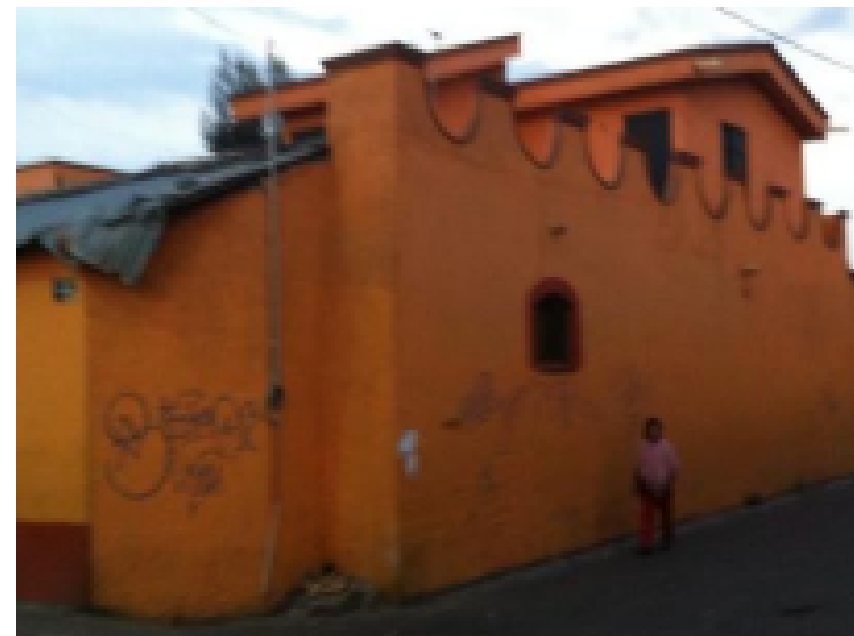
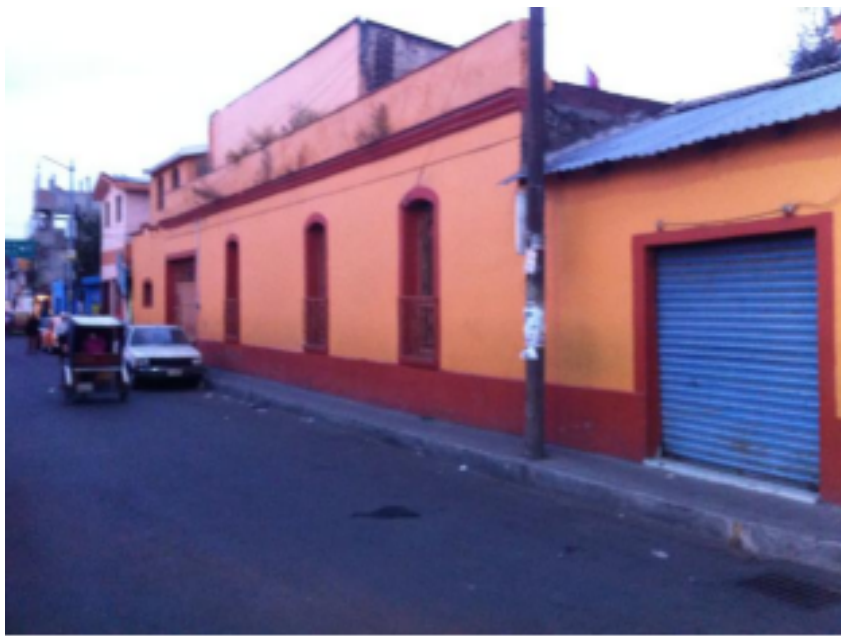
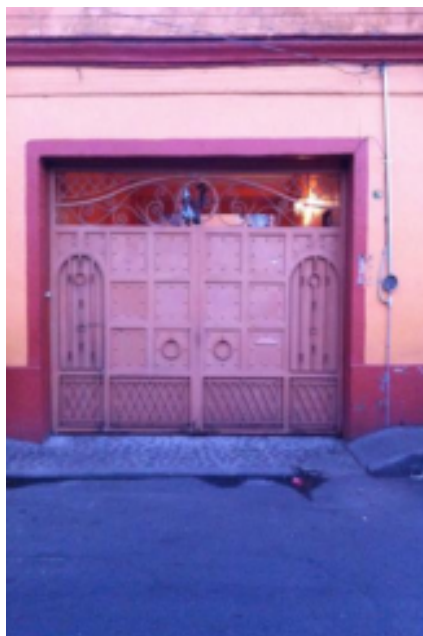
Casa - habitación

Conclusiones: El estado de conservación es bueno, los muros del inmueble se encuentra en buen estado, los cambios que ha sufrido el edificio son el cambio de color en la pintura de la fachada y el rodapie, se cambió el portón existente de lamina por otro de herrería artesanal, en la parte posterior del conjunto se anexo un nuevo edificio de casa habitación.

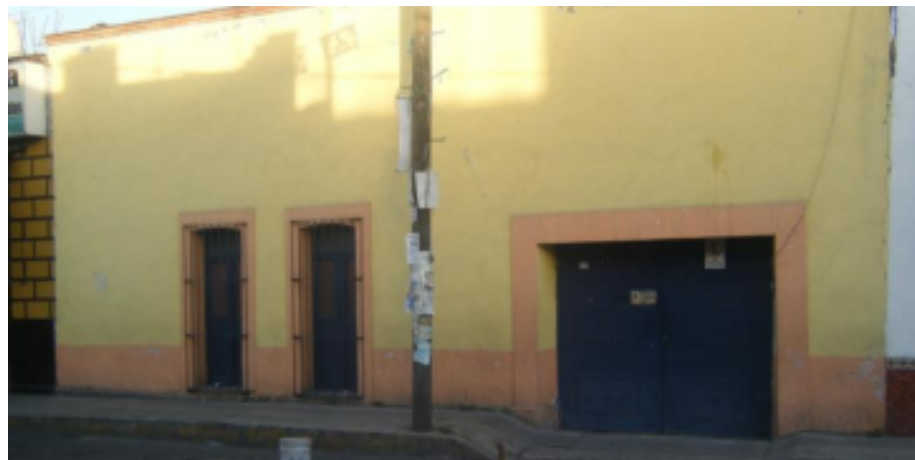
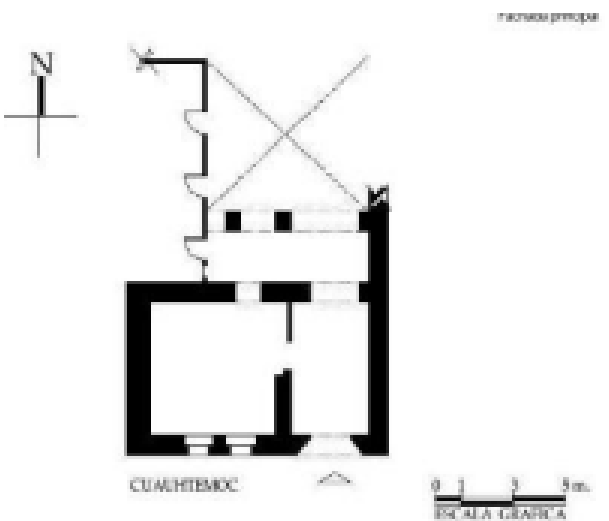
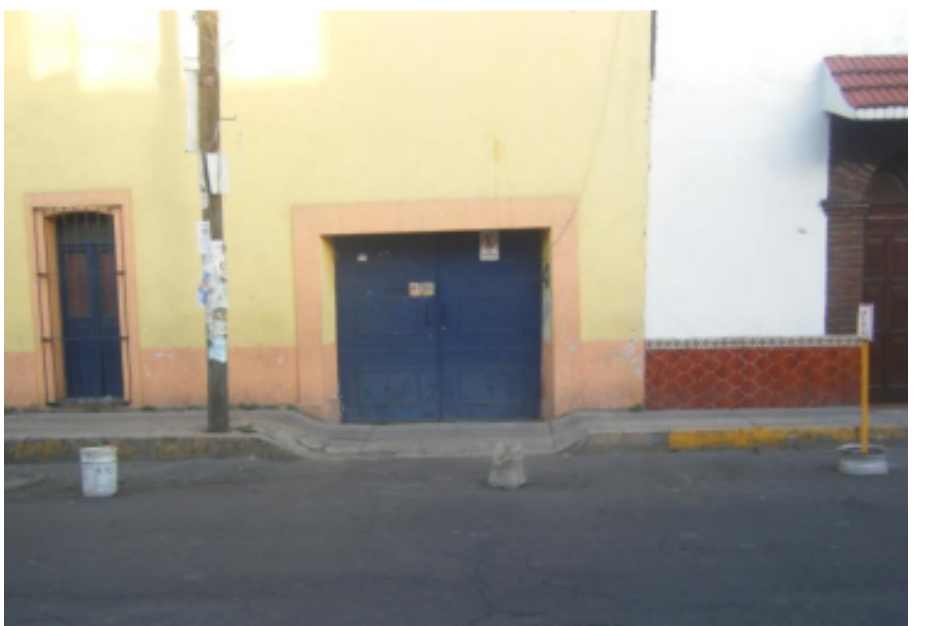
Casa - habitación

Conclusiones: El estado de conservación es bueno, el inmueble le no ha sufrido cambios estructurales ni de conformación espacial, se ha aplicado mantenimiento en aplanados y pintura en la fachada.

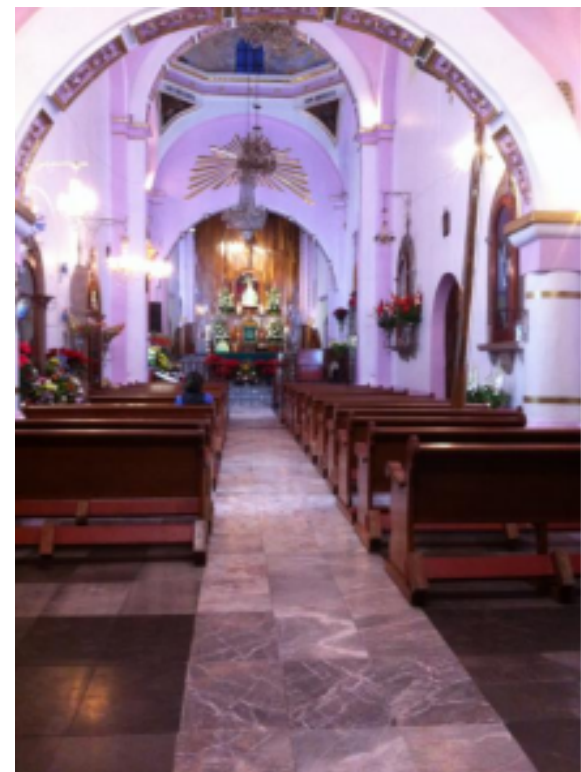
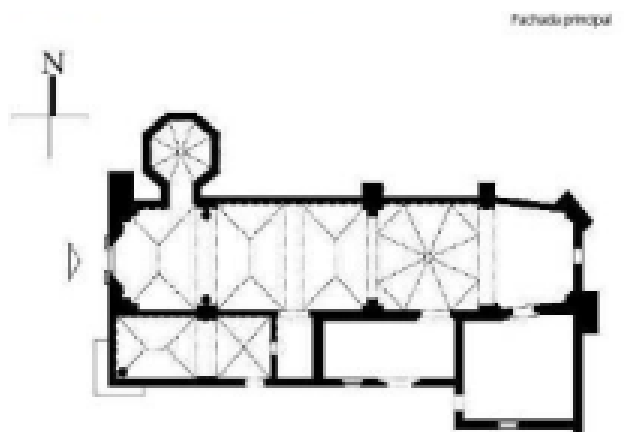
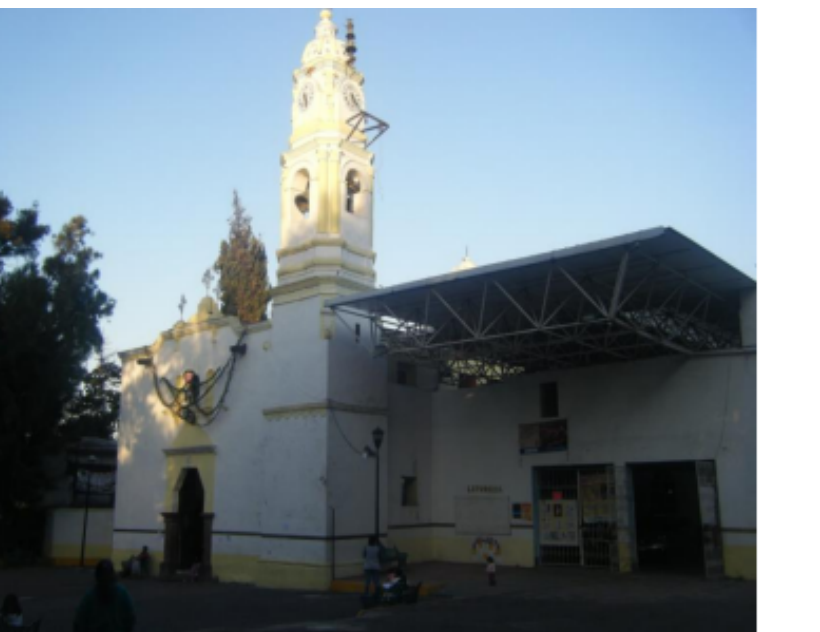
Templo de San Gregorio Atlapulco

Conclusiones: El estado de conservación es bueno, el templo no ha tenido cambios formales, se ha cambiado el color de la pintura en los aplanados y los detalles de la fachada, el interior del templo se encuentra en buen estado.

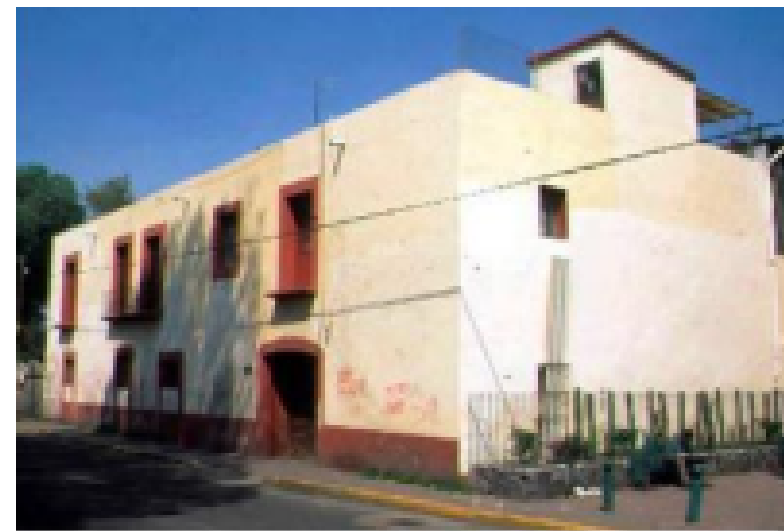
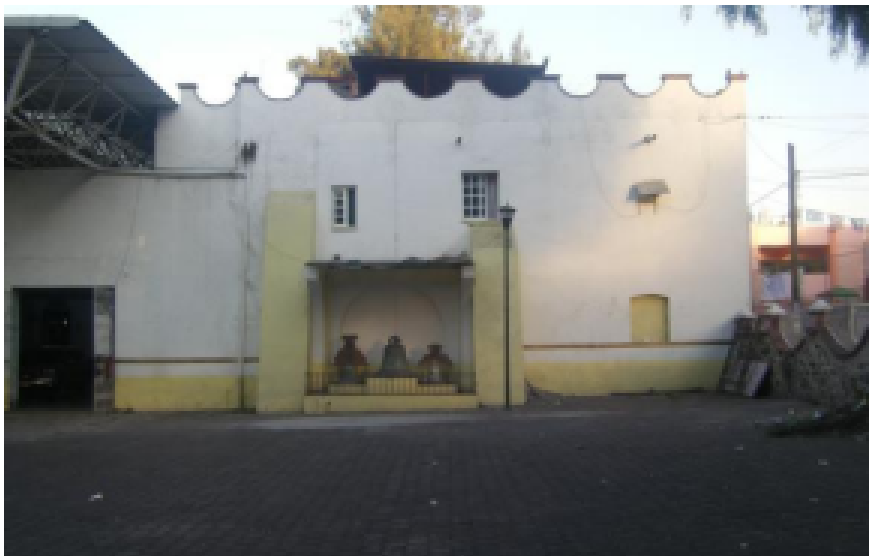
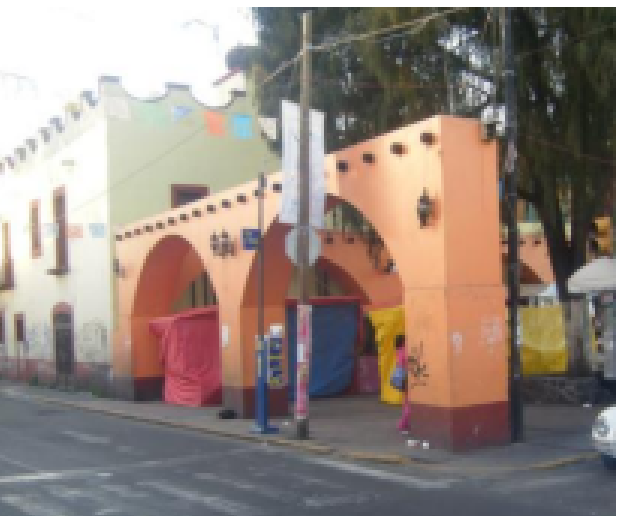
Casa cural y capilla

Conclusiones: El estado de conservación es regular, el inmueble ha sufrido cambios en el remate, se amplió el pretil con unos arcos invertidos rematados con ladrillo rojo, la fachada la han grafiteado y la pintura se está descarapelando, la fachada poniente se ha obstruido, en la fachada que colinda con el atrio de la iglesia se ha anexado una cubierta.

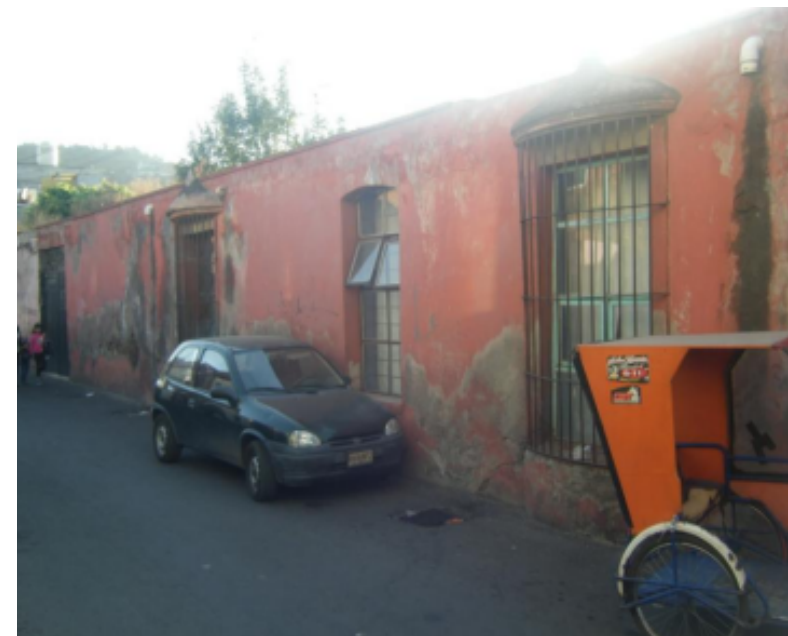
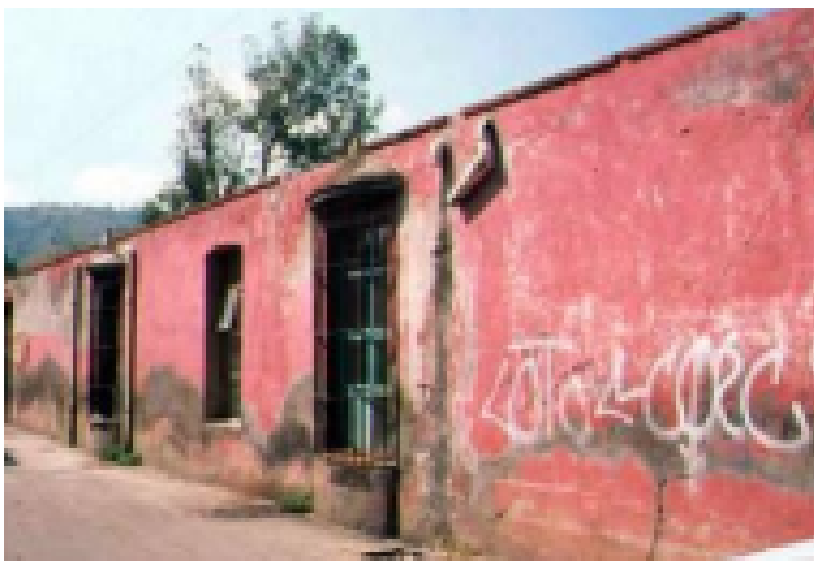
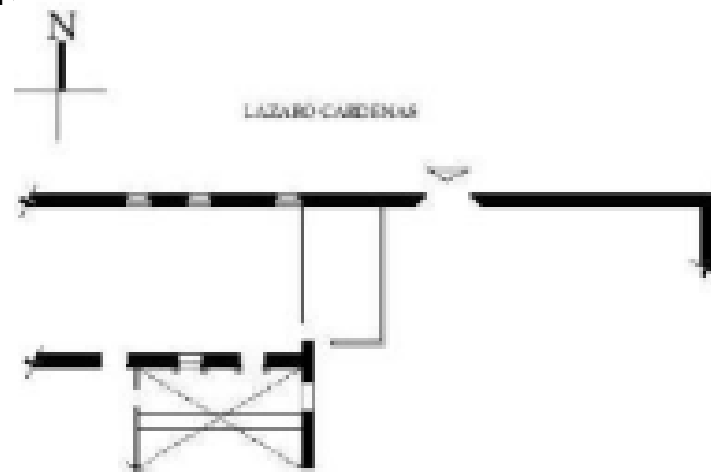
Casa - habitación

Conclusiones: El estado de conservación es malo, la fachada del inmueble tiene problemas de humedad que afectan el aplanado y la pintura de este, dos de los vanos cuentan con una marquesina semiesférica, conserva una cancelería original que se encuentra oxidada, las otras cancelerías que se cambiaron conservan la modulación de la cancelería original, la protección de las ventanas es de herrería que también se encuen

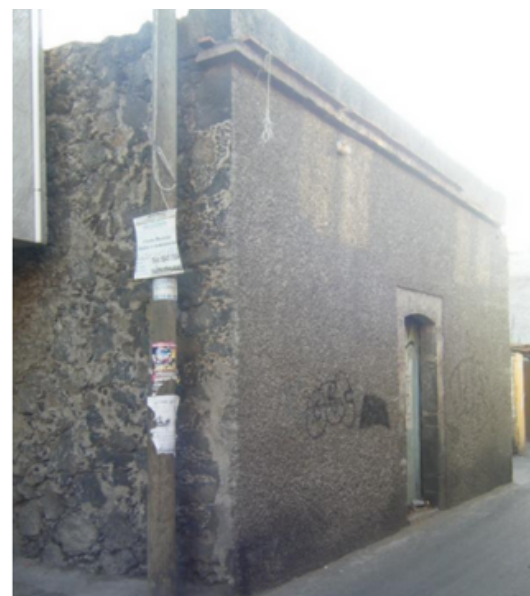
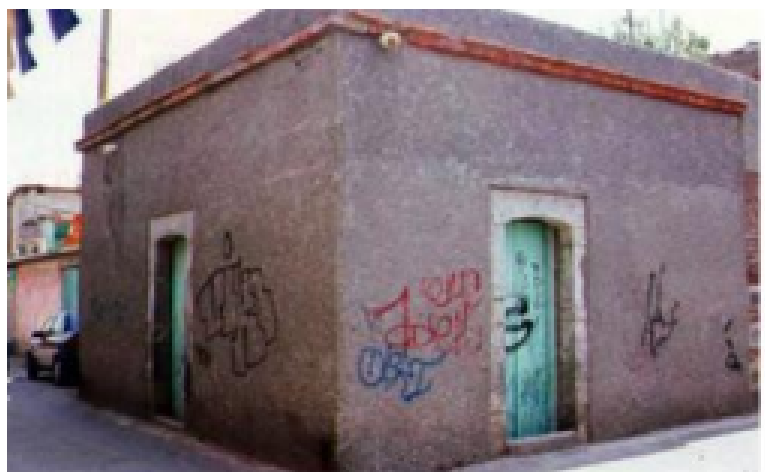
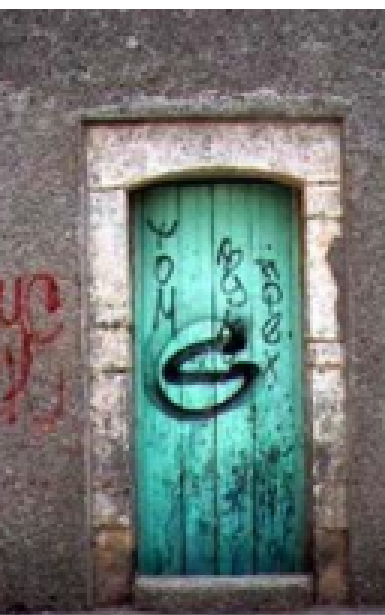
Casa - habitación

Conclusiones: El estado de conservación es regular, los muros de piedra se encuentran completos y en buen estado, el aplanado de la fachada esta en buenas condiciones

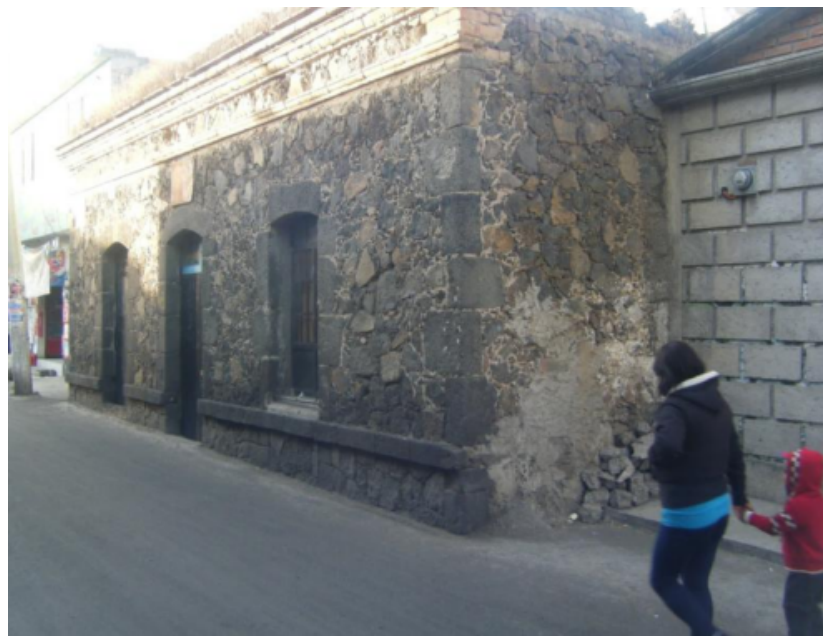
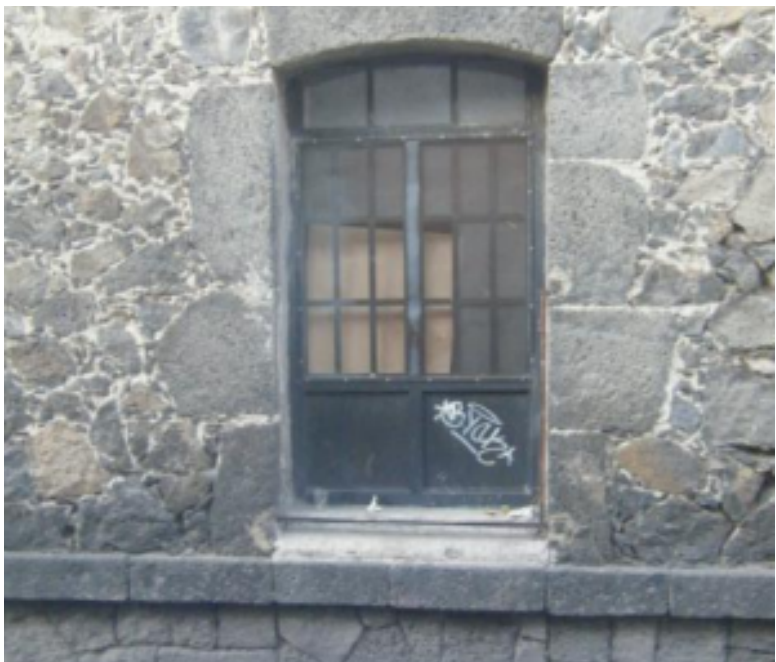
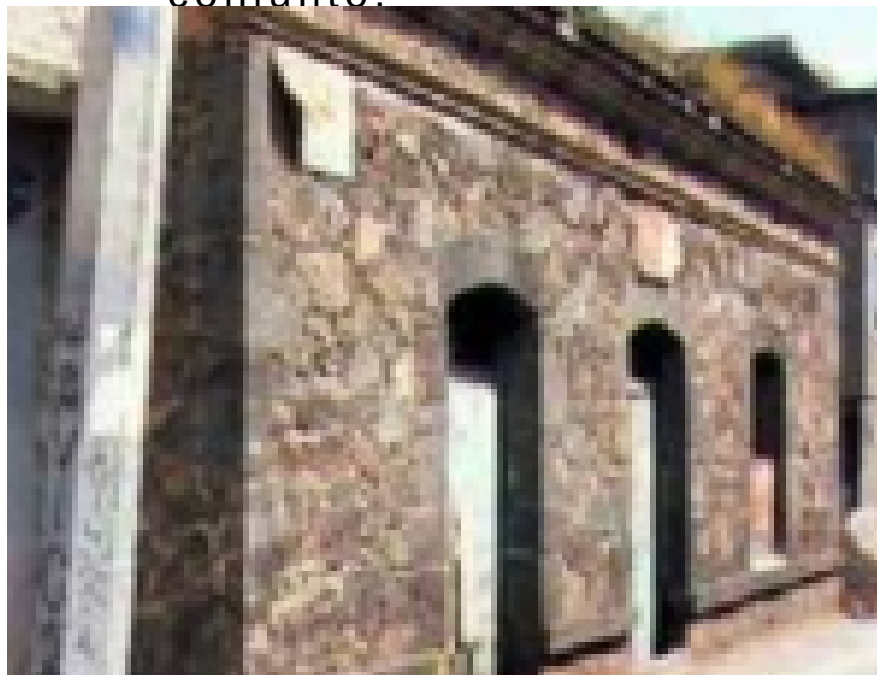
Casa-habitación

Conclusiones: El estado de conservación es bueno, los muros de piedra se encuentran completos sin problemas de grietas o de humedad, el rodapie de piedra aparente se encuentra limpio al igual que el listel en el que remata, el remate de ladrillo del edificio se observa completo, es uno de los edificios que no ha sido grafitado ni ampliado en su conjunto.

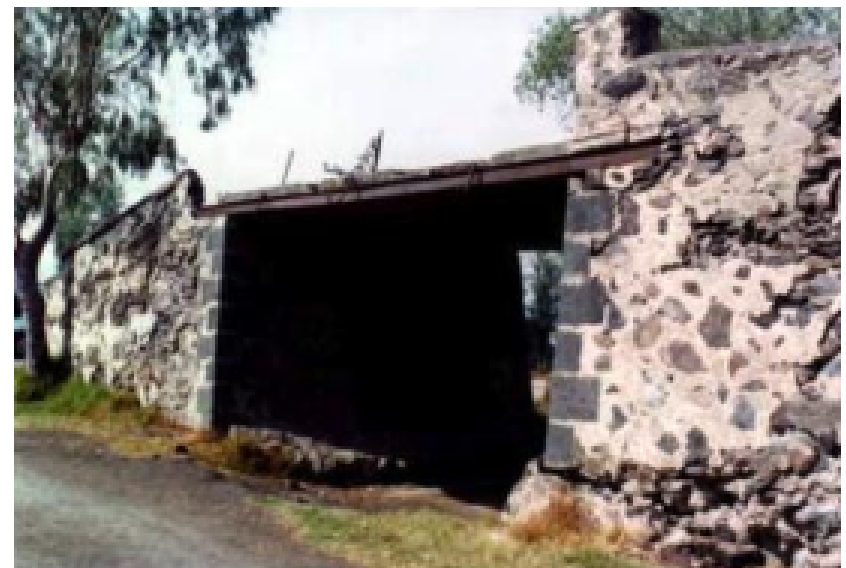
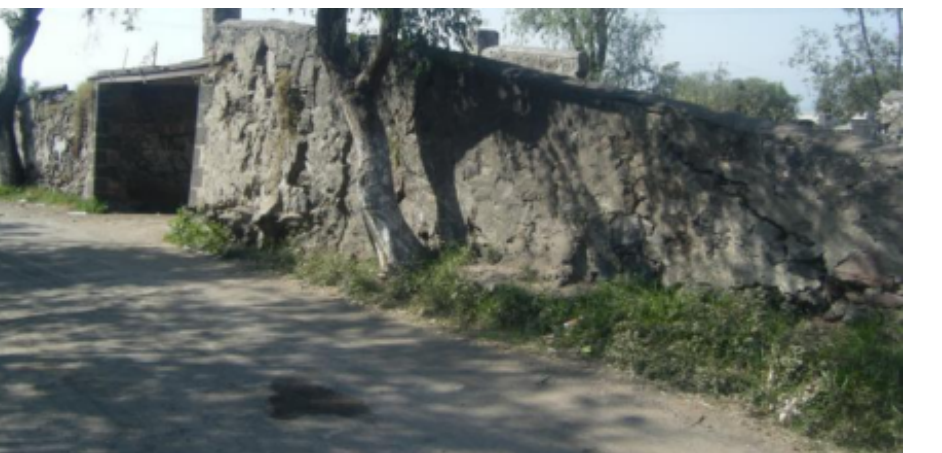
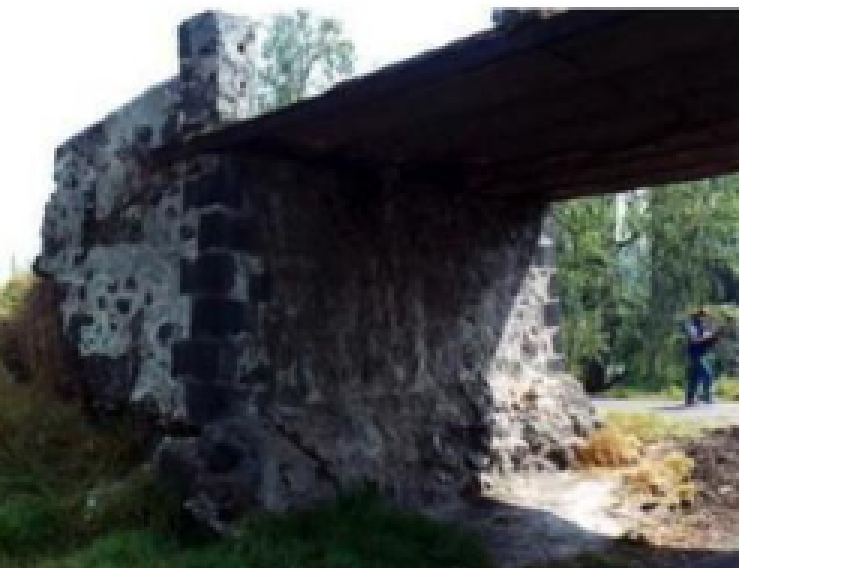
Puente de Urrutia

Conclusiones: El estado de conservación es malo, se encuentra en total abandono y se encuentra parcialmente destruido.
