# SAN JUAN IXTAYOPAN

MONUMENTOS  
HISTORICOS

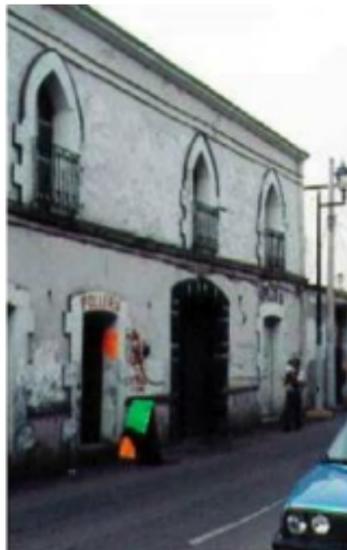
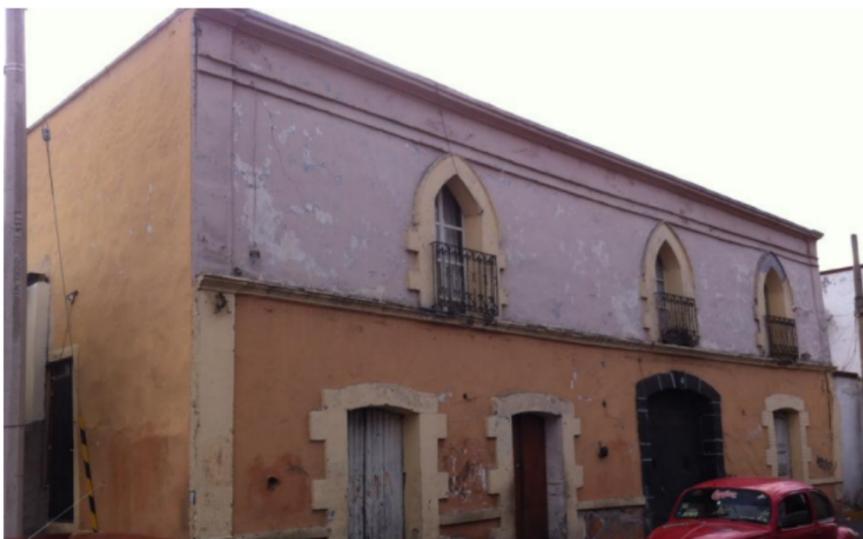
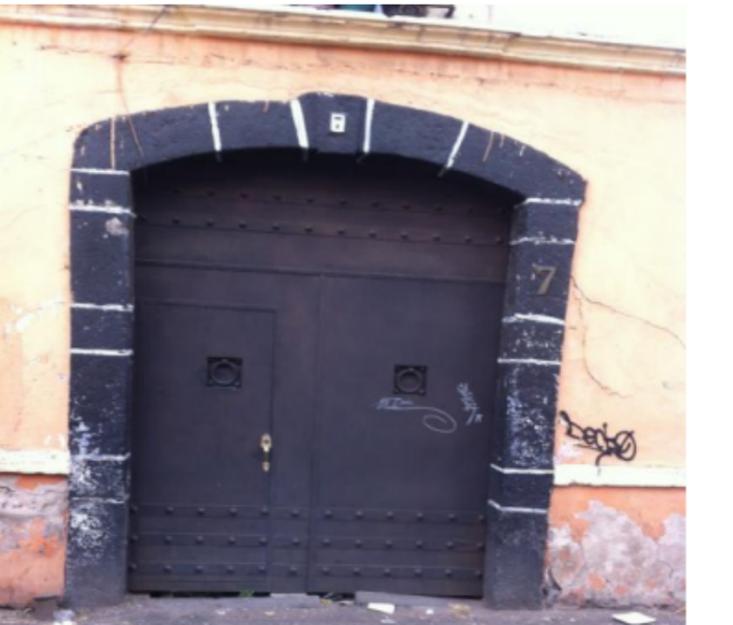
# Casa habitación

**Estado de conservación:** Regular  
**Uso original:** casa-habitación.  
**Uso actual:** casa-habitación,  
comercio  
**Época de construcción:** Siglo XIX

**Conclusiones:** El estado de conservación es regular, hay deterioro en aplanados de fachada principal y requiere de mantenimiento en cancelerías de madera, existe cambio de colores en fachada principal.

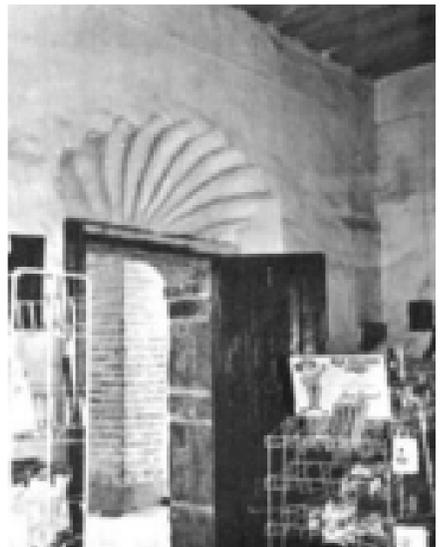
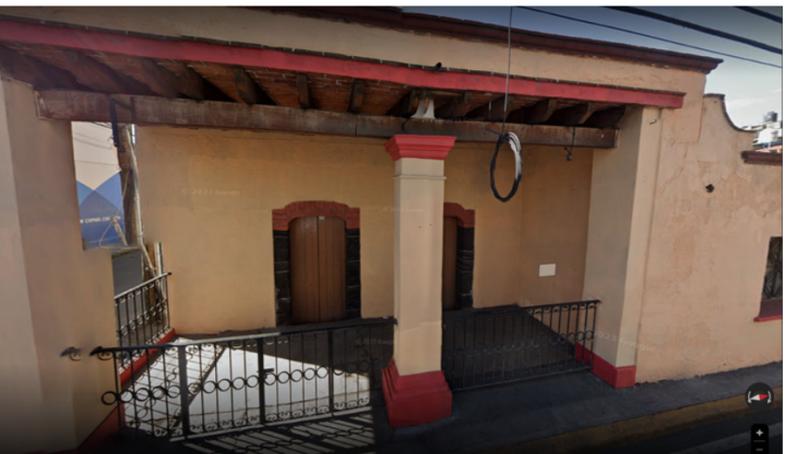
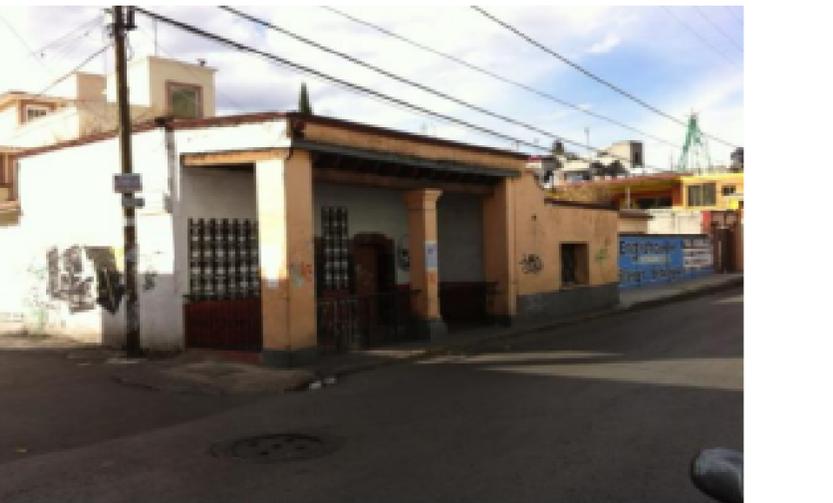
# El portal

Regular

El estado de conservación es regular, se encuentra en esquina y presenta aplanado pintado de color amarillo y blanco, conserva pórtico al frente de acceso principal y barandal de herrería de acero como protección a vialidad principal, esta sin uso actualmente y presenta grafiti de calaveras en fachada principal

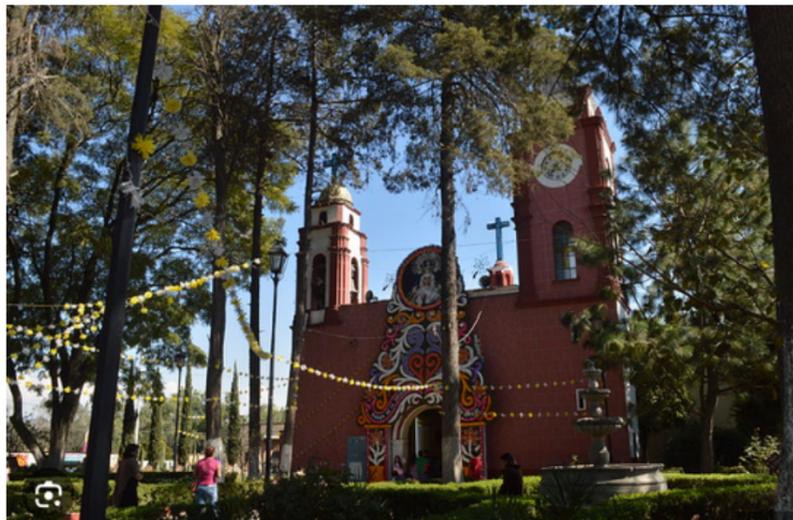
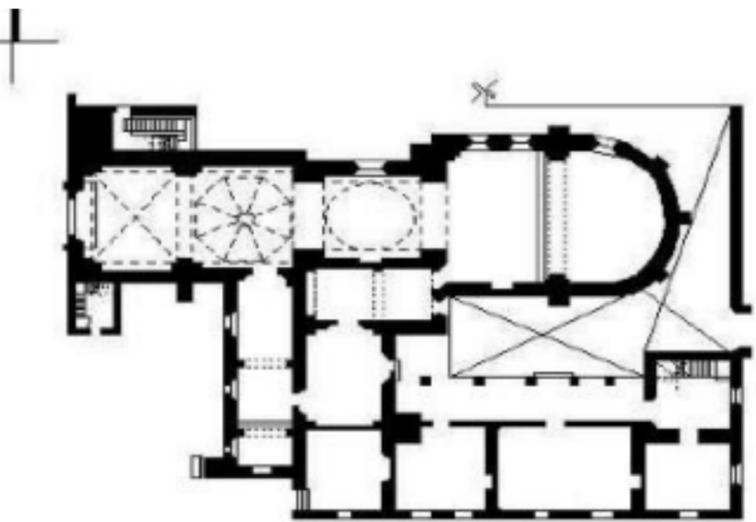
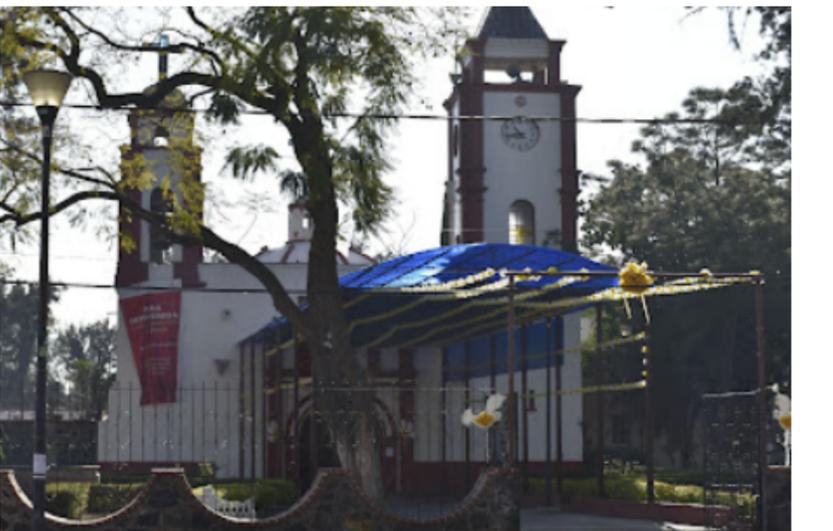
# Templo de San Juan Bautista

Regular

**Conclusiones:** El estado de conservación es regular, se observa en la fachada aplanado con pintura color terracota, conserva elementos de piedra y detalles, al interior se encuentra en buen estado. .

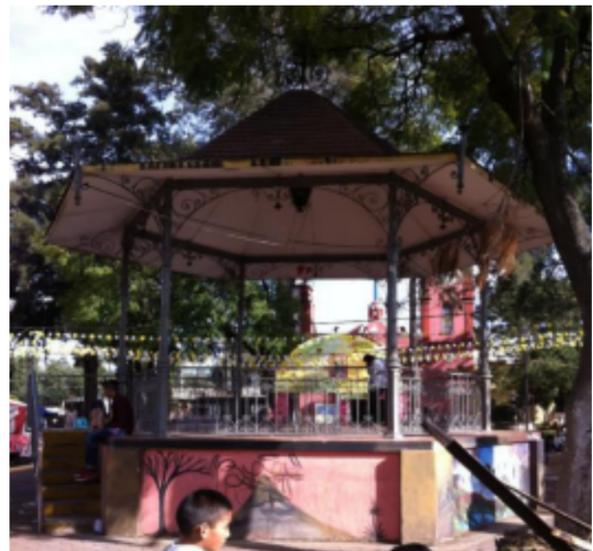
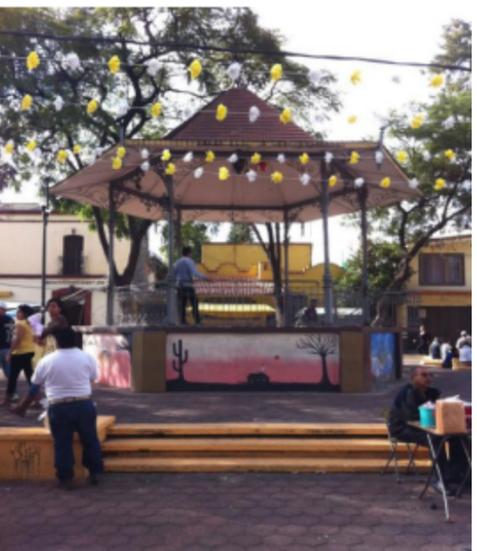
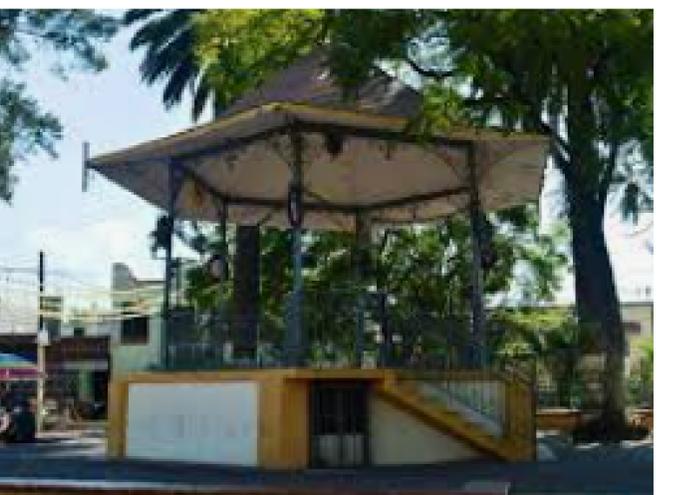
# Casa - habitación

**Conclusiones:** El estado de conservación es bueno, la cubierta parece ser reciente , se observa dibujaron pinturas sobre muros de kiosco, la herreria artesanal esta en buen estado con pintura de esmalte color gris oscuro.

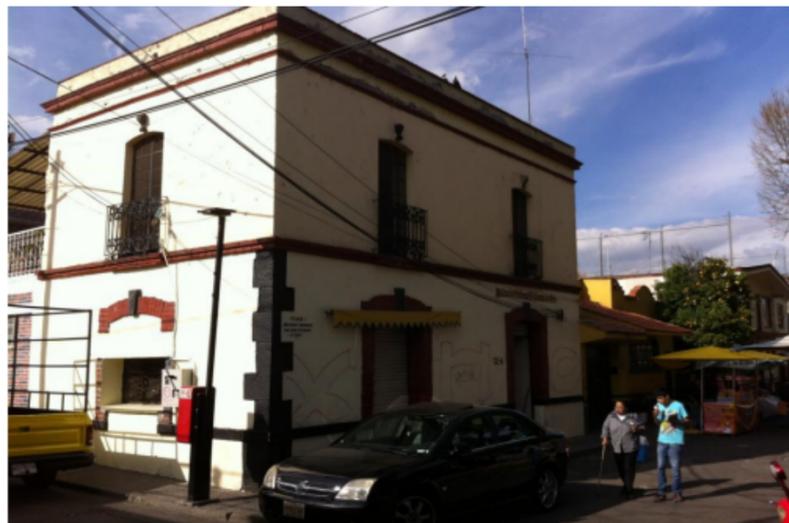
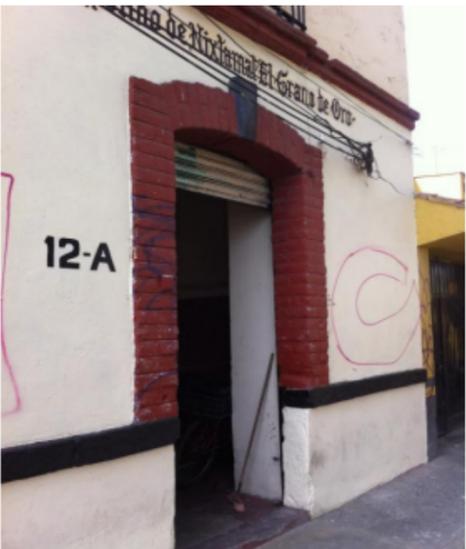
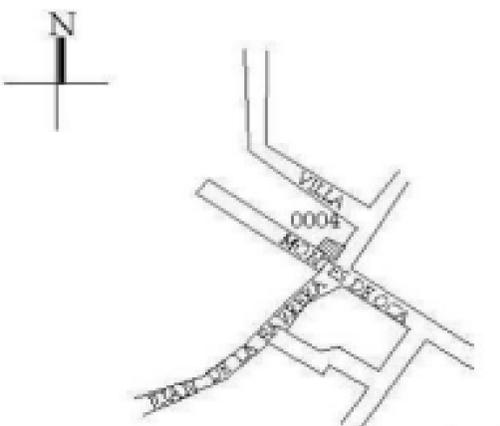
# Casa - habitación

**Estado de conservación:** Malo  
**Uso original:** Casa-habitación  
**Uso actual:** Casa-habitación  
**Época de construcción:** Siglo  
XIX

**Conclusiones:** El estado de conservación es bueno, se conserva fachada y aplanados con pintura amarilla, los remates superiores de tabique están en buen estado, conserva ventanas de herrería y barandales, sigue el molino en el inmueble y al interior conserva losa de entepiso original.

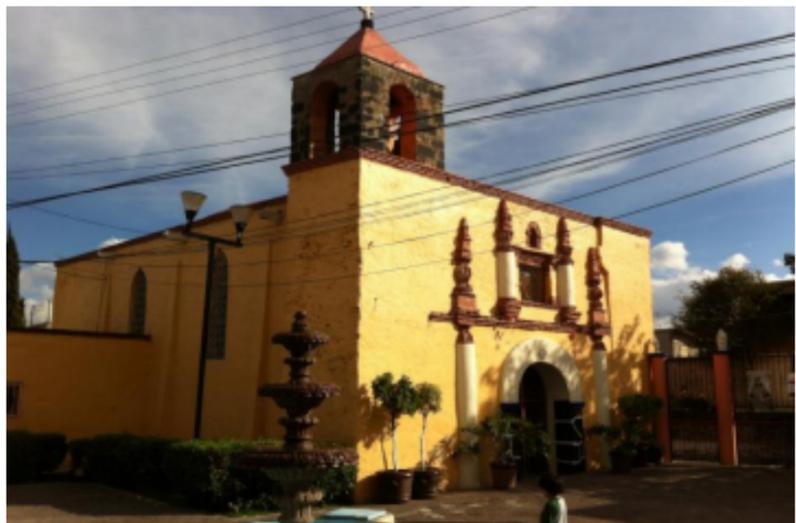
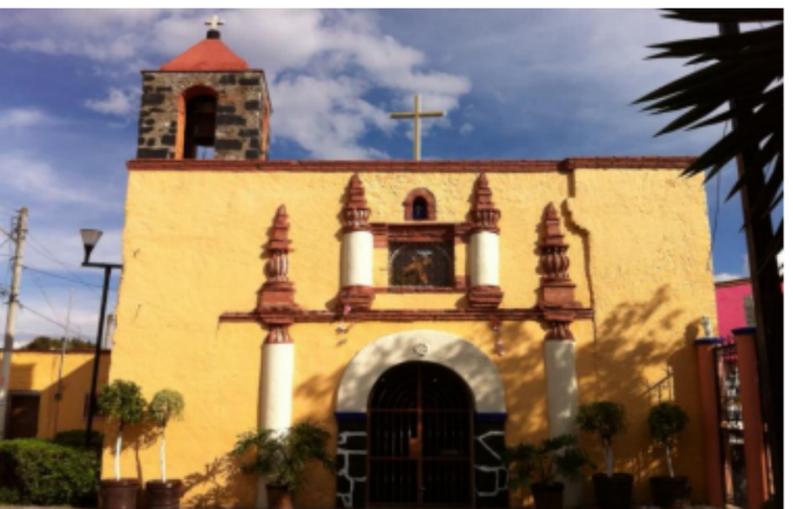
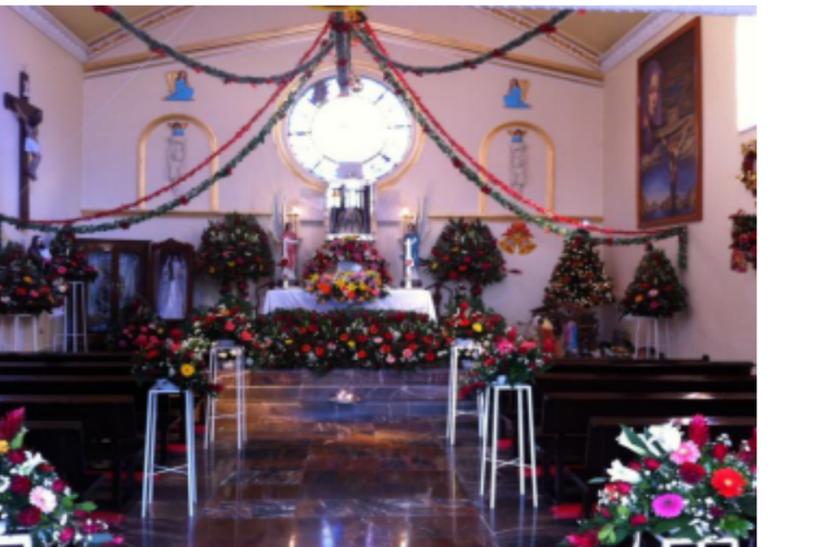
# Capilla de la Soledad

**Conclusiones:** El estado de conservación es bueno, se observa aplanado pintado amarillo en fachadas de capilla, se observa han realizado trabajos de restauración en fachada y al interior esta en buen estado.
