SAN LUIS TLAXIALTEMALCO

MONUMENTOS
HISTÓRICOS

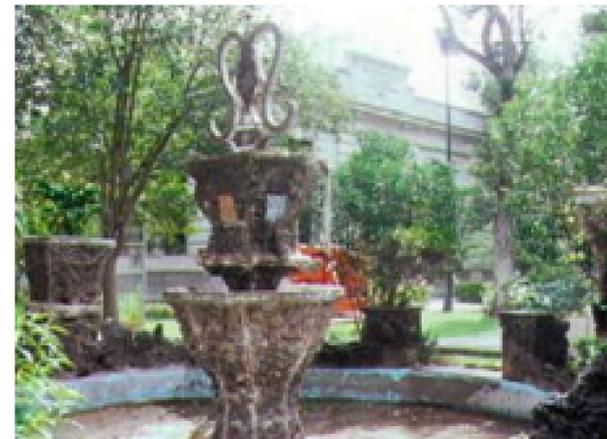
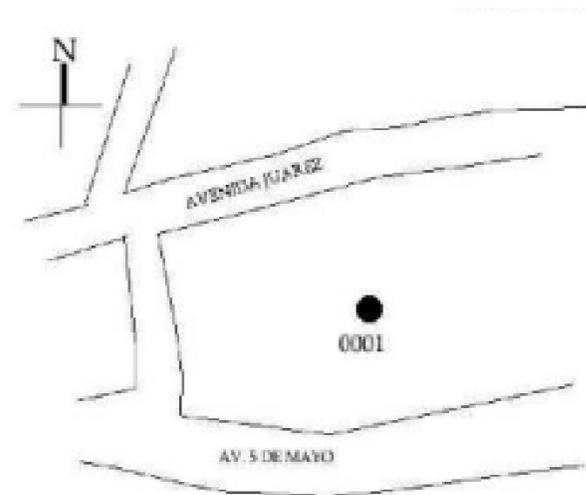
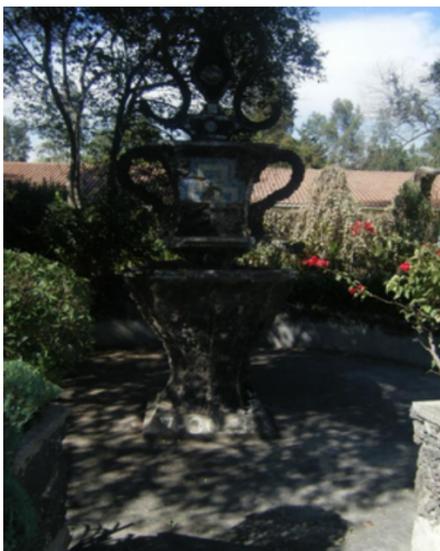
Acueducto Xochimilco / Fuente

Conclusiones: El estado de conservación del conjunto es regular, al estar resguardado por el Centro Ambiental Acuexcomatl, la fuente ya presenta deterioro por la falta de trabajos de conservación los cuales comenta personal del Centro han solicitado en múltiples ocasiones.

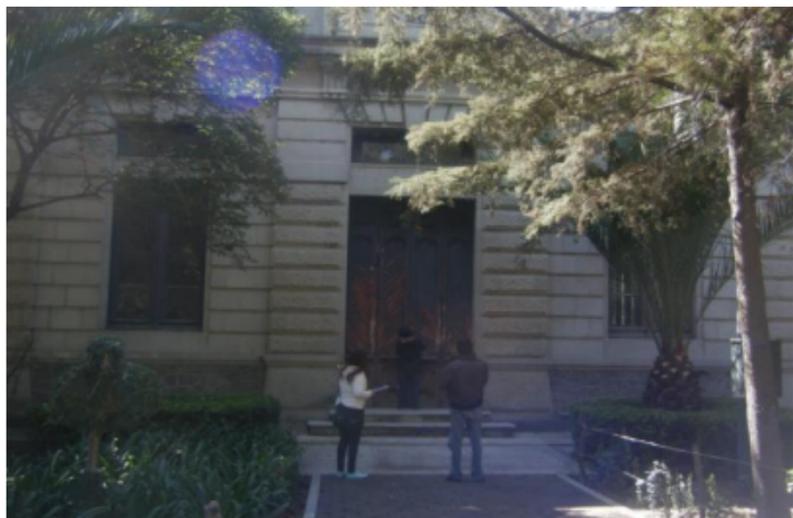
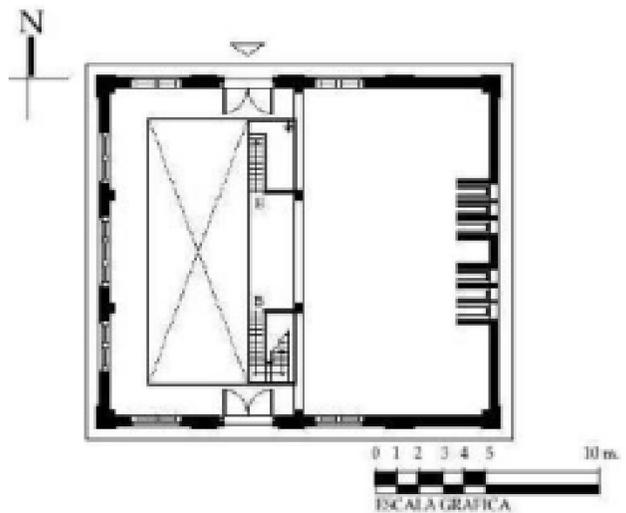
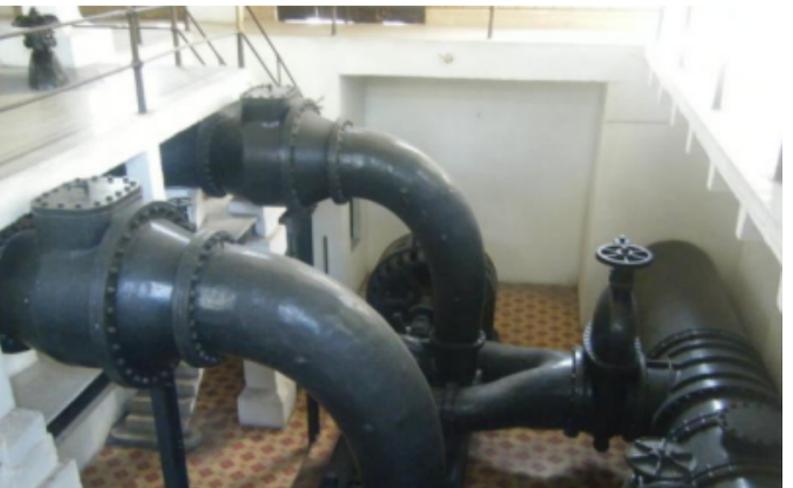
Planta vieja de san Luis tlaxialtemalco

Conclusiones: El estado de conservación es regular, se conserva de esta forma al estar a cargo del Centro de Educación Ambiental Acuexcomatl dentro de sus instalaciones, en su mayoría se encuentra con elementos originales en fachadas, muros, pisos, cancelerías y techos. presenta problemas de humedad en partes de la cubierta y principalmente por la falta de mantenimiento a cancelerías de madera, se observan grietas pequeñas en fachadas.

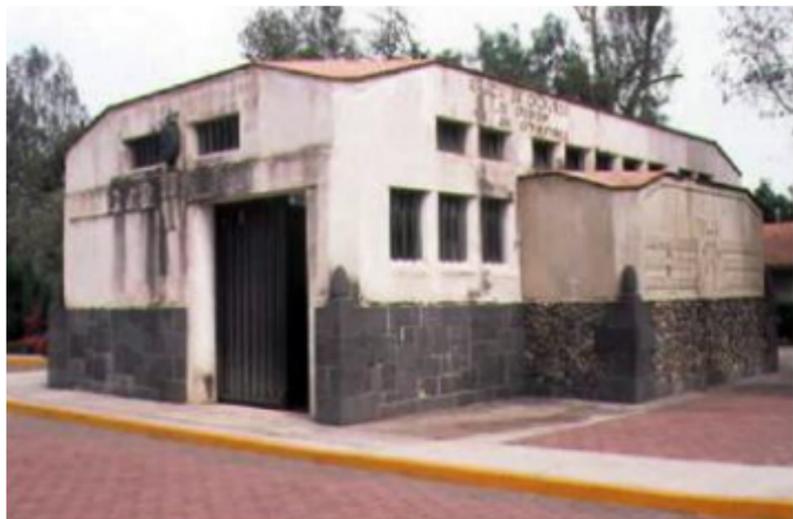
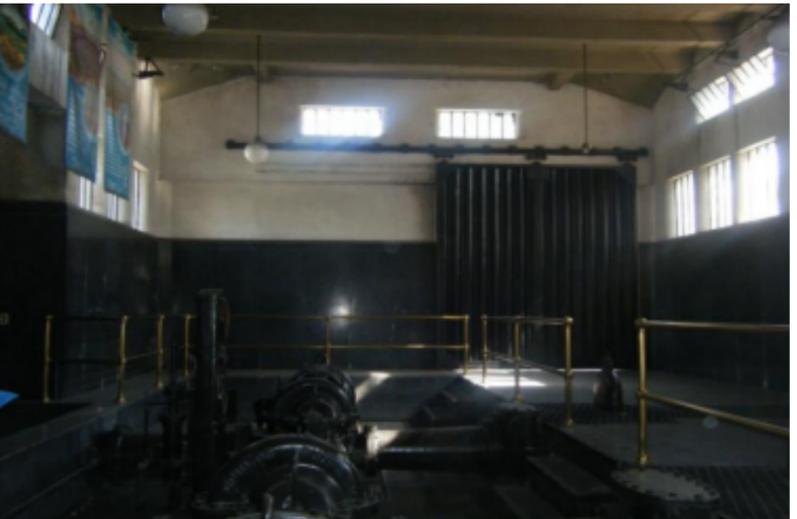
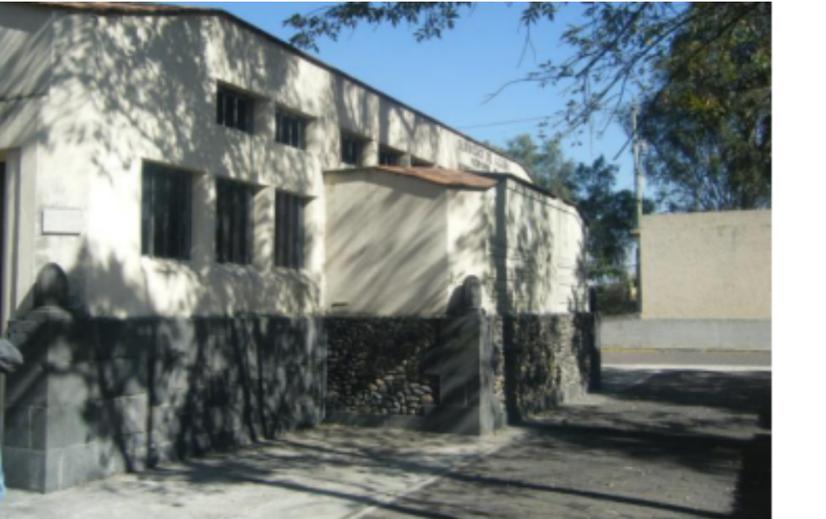
Casa de bombas II

Conclusiones: El estado de conservación es regular. El edificio se encuentra en buenas condiciones, se observa humedad en cubierta y mecanismo de ventilas obsoleto, las fachadas se encuentran en buenas condiciones como las cancelerías de herrería, al interior se encuentran bombas originales, así como el barandal.

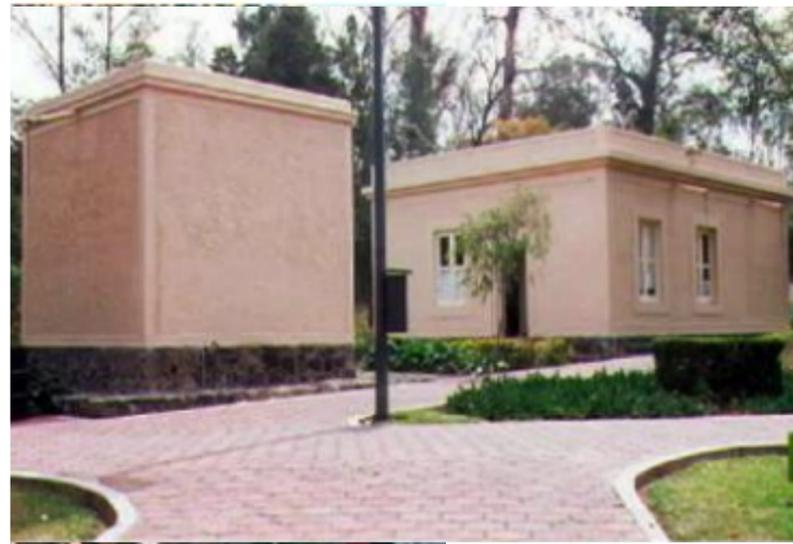
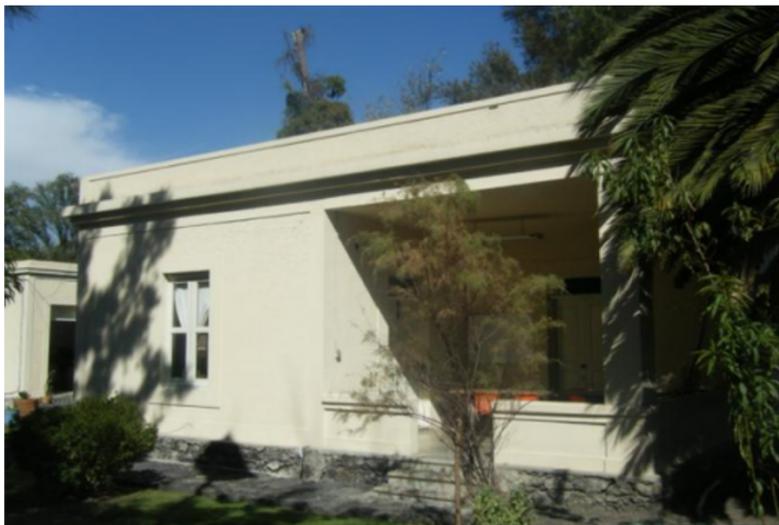
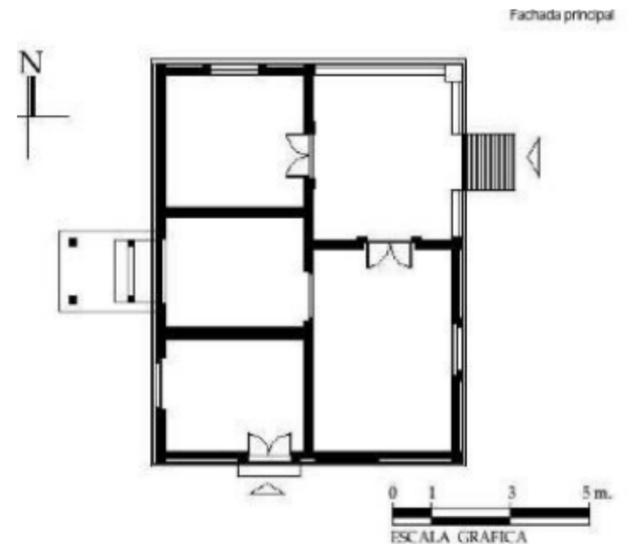
Semillero 1

Conclusiones: El estado de conservación es Bueno, actualmente se encuentra ocupado por oficinas de Dirección del Centro de Educación Ambiental Acuexcomatl, el único problema que presenta es la humedad en cubierta y que ha sufrido aplanado al interior, las cancelerías de madera se encuentran en buen estado

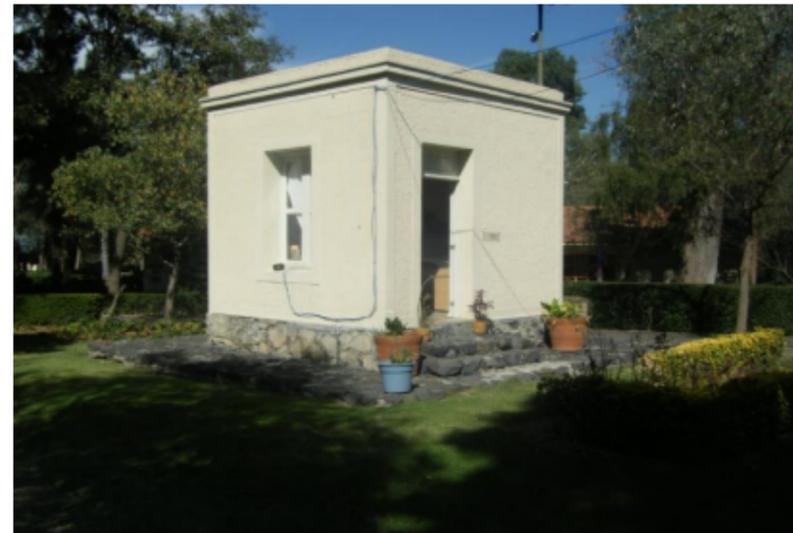
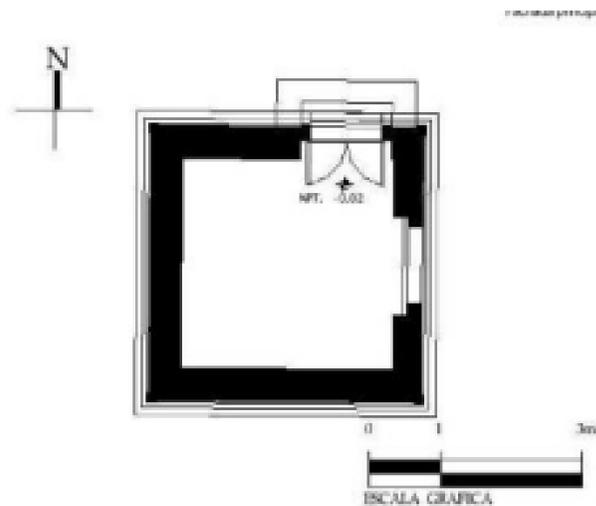
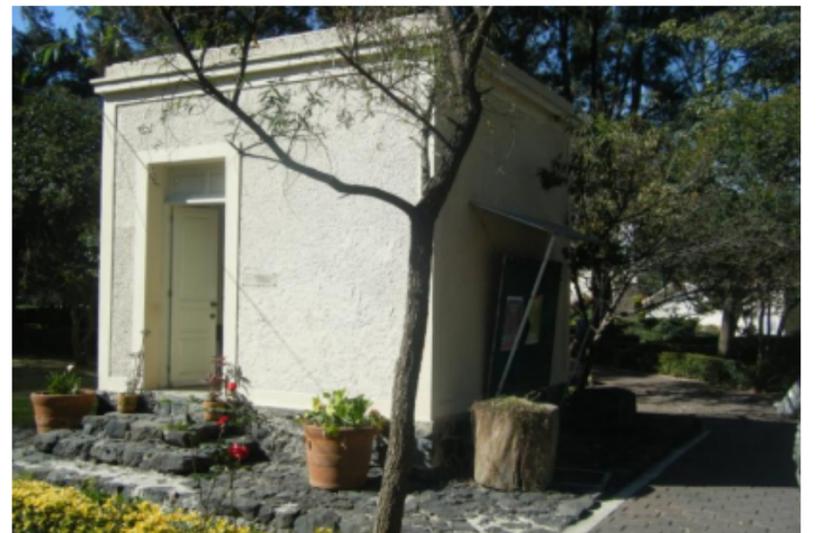
Semillero 2

Conclusiones: El estado de conservación es Bueno, actualmente se encuentra ocupado por oficinas de Dirección del Centro de Educación Ambiental Acuexcomatl, el único problema que presenta es la humedad en cubierta y que ha sufrido aplanado al interior, las cancelerías de madera se encuentran en buen estado

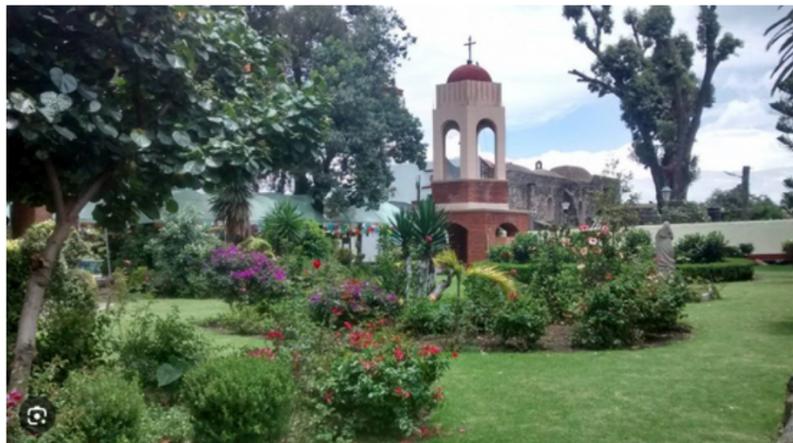
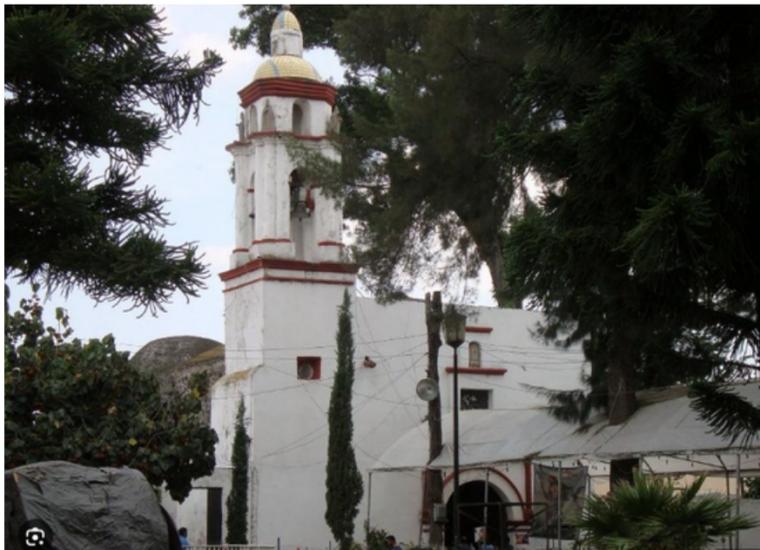
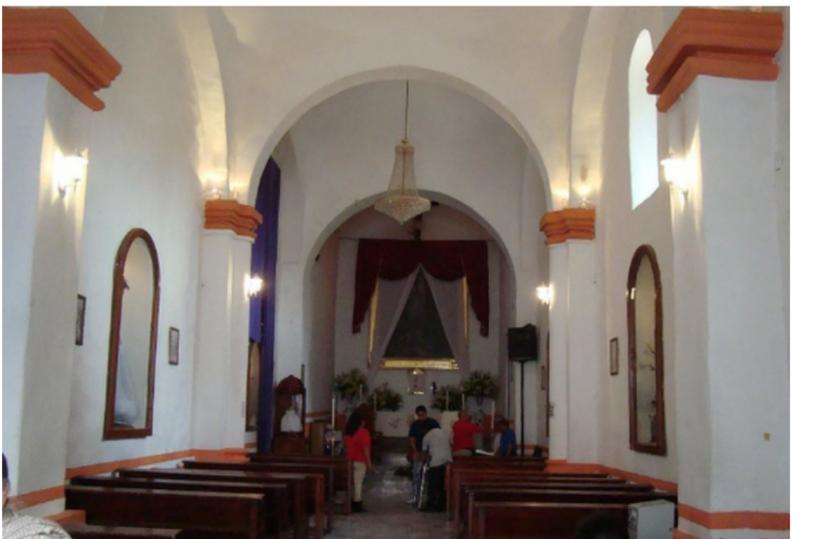
Templo de San Luis Obispo de Tolosa Tlaxialtemalco

Conclusiones: El estado de conservación es malo, el inmueble se encuentra ocupado como templo del pueblo, actualmente se encuentra con problemas estructurales, en la fachada principal se encuentra una grieta por el desplome de torre de campanario y la están reforzando con tensores de acero para evitar se desplome por los hundimientos que hay alrededor de este.
