SAN ANTONIO TECÓMITL

MONUMENTOS
HISTÓRICOS

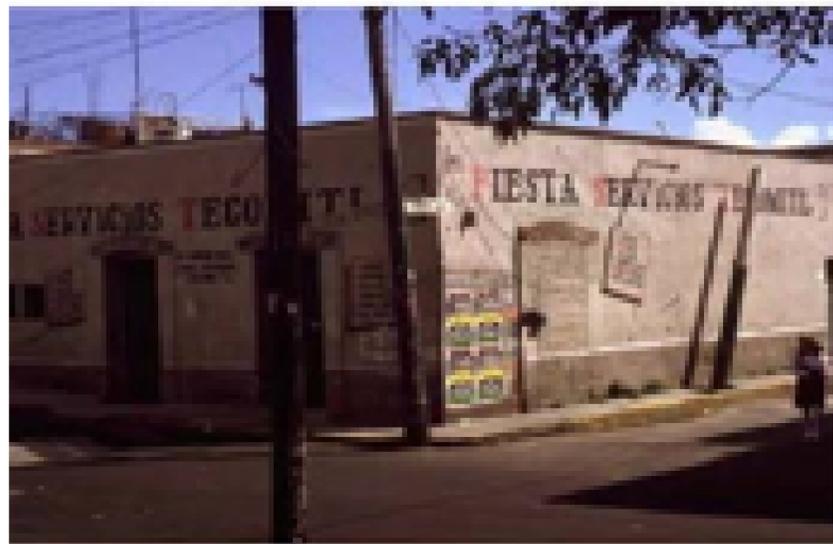
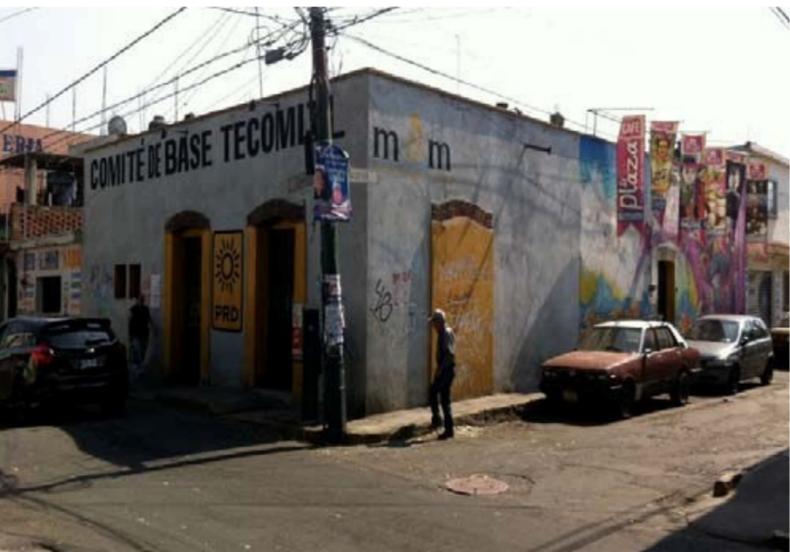
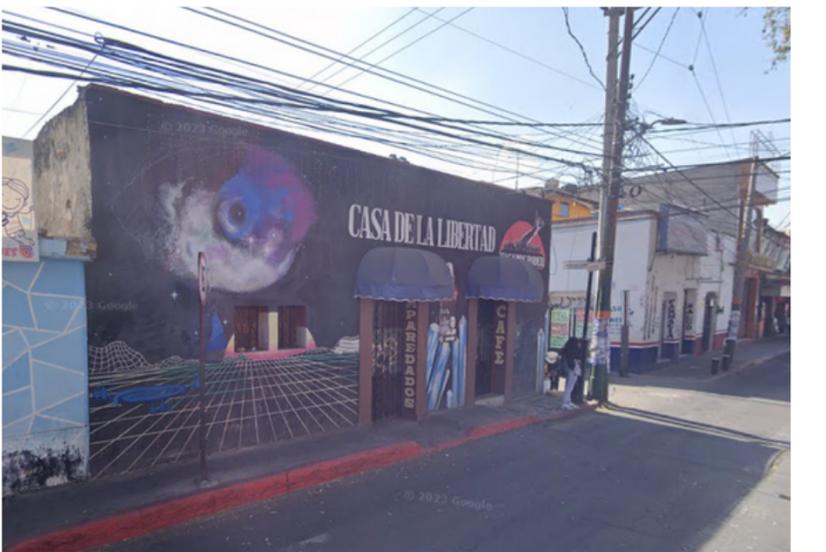
Estado de conservación: Regular
Uso original: Casa-habitación
Uso actual: Casa-habitación
Época de construcción: Siglo XIX

Conclusiones: La conservación es regular, por la falta de mantenimiento, conserva la fachada original y solo cambia el color de la pintura

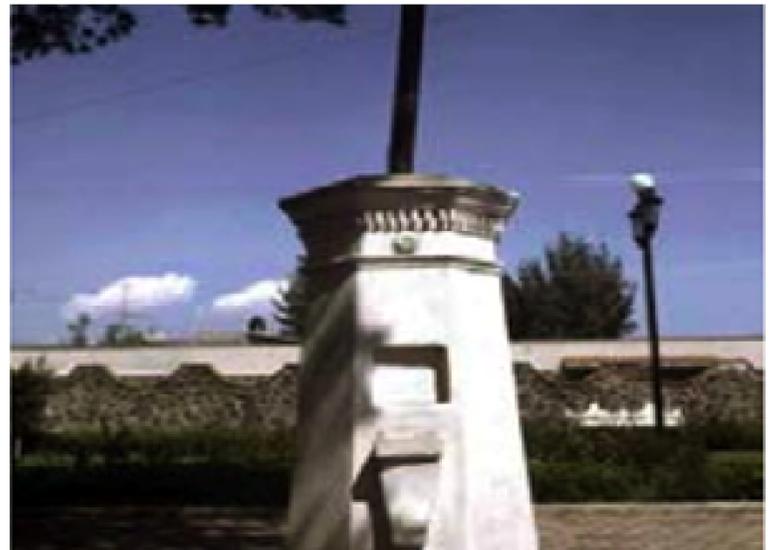
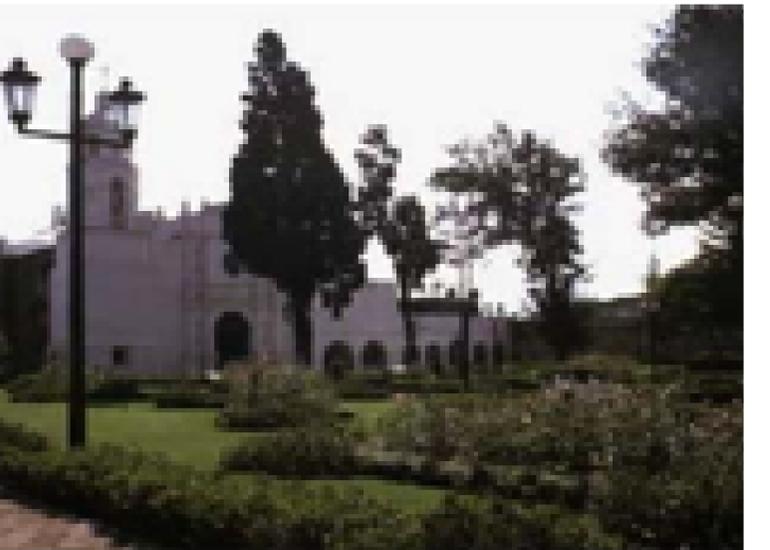
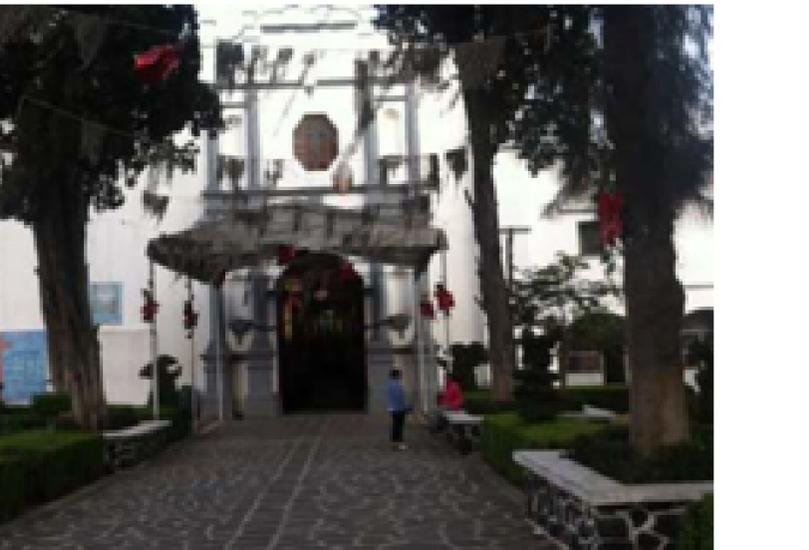
Estado de conservación: Bueno
Uso original: Cruz Atrial
Uso actual: Cruz
Época de construcción: Siglo XVI

Conclusiones: La conservación es buena, los elementos de la cruz se encuentran completos y sin grietas, así como su basamento

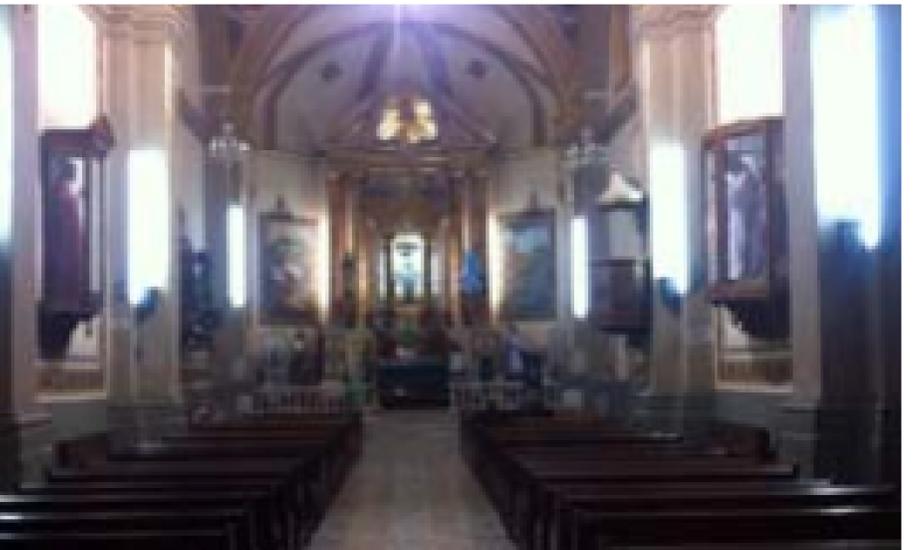
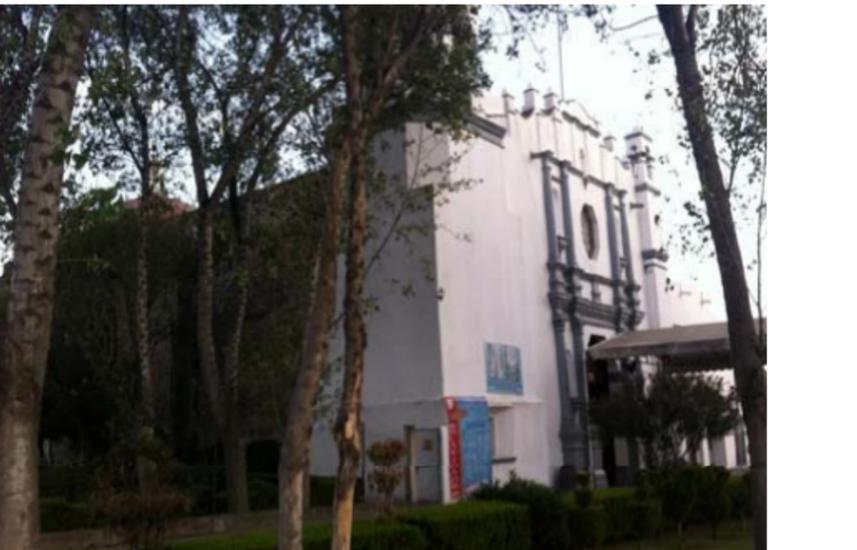
Templo de San Antonio de Padua

Estado de conservación: Bueno
Uso original: Templo
Uso actual: Templo
Época de construcción: Siglo XVI, XVII, XVIII y XIX

Conclusiones: El estado de conservación es bueno, los elementos que conforman el templo se encuentran sin alteraciones y en buen estado.

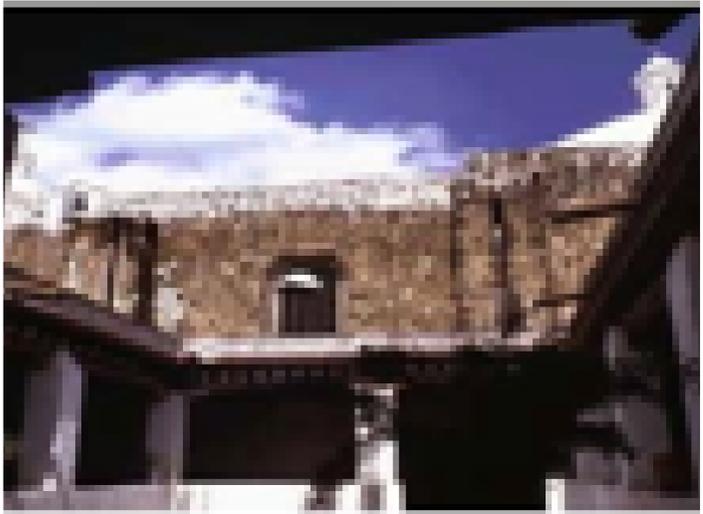
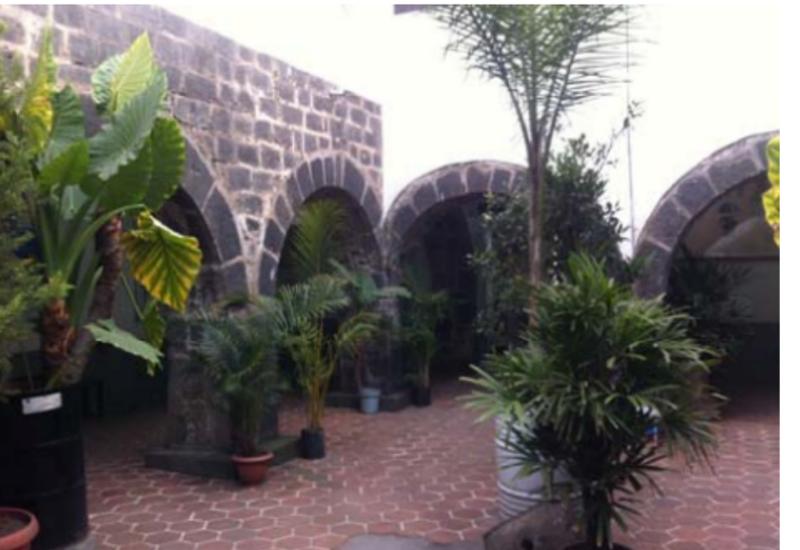
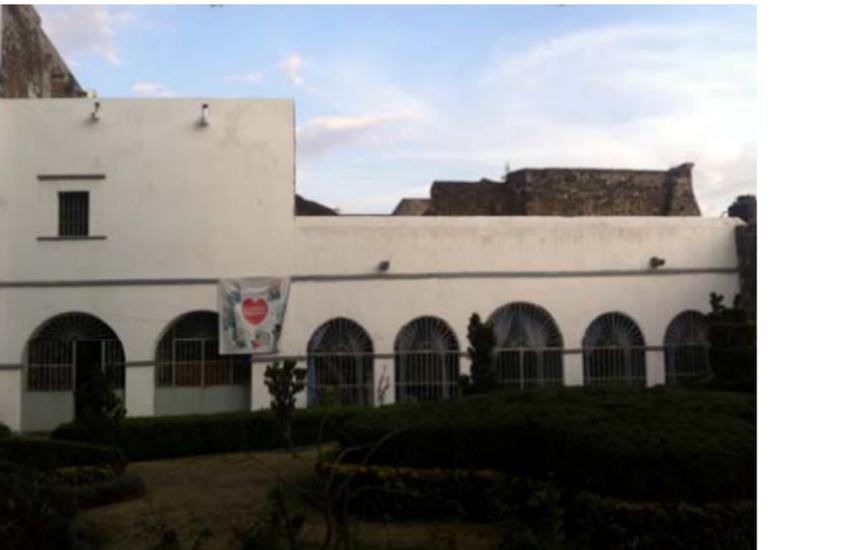
Ex-convento de San Antonio de Padua

Estado de conservación:
regular

Conclusiones:El estado de
conservación es regular, la
fachada en buen estado, así como
los muros que contienen el
inmueble y las áreas públicas.
Existen algunas modificaciones y
hay espacios descuidados.

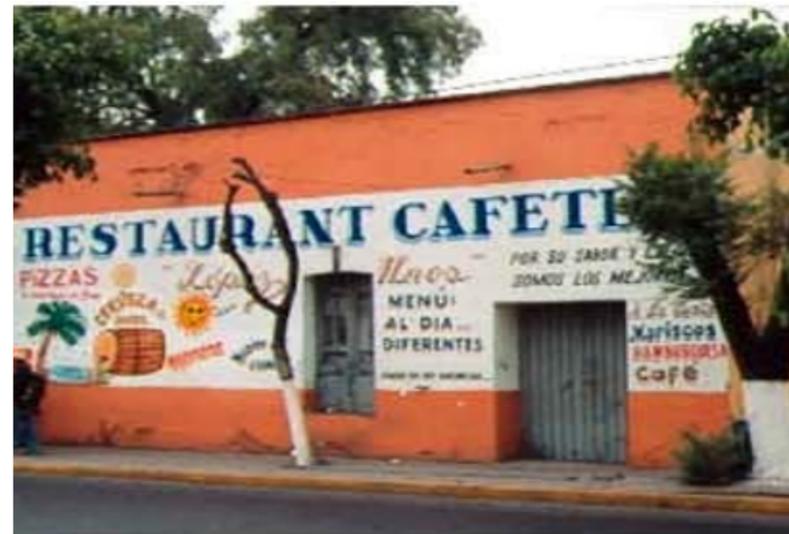
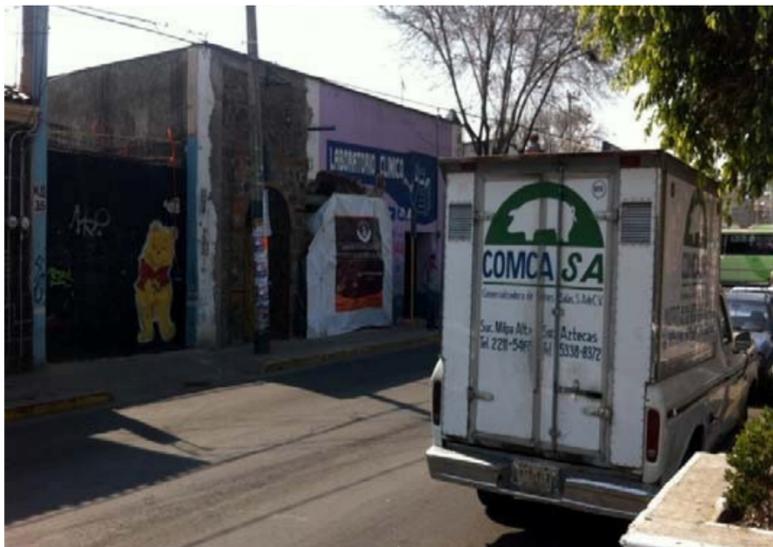
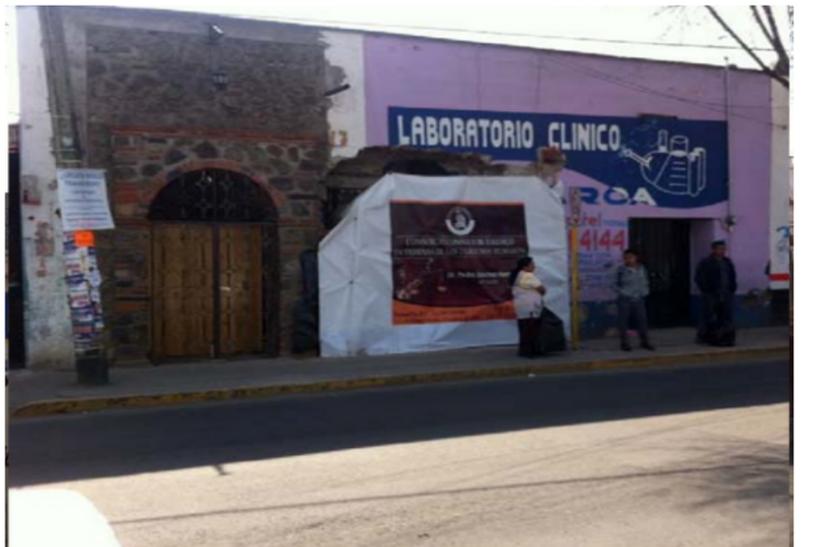
Casa-habitación - comercio

Estado de conservación: Malo
Uso original: Casa-habitación-comercio
Uso actual: Casa-habitación-comercio
Época de construcción: Siglo XIX

Conclusiones: El estado de conservación es malo, el inmueble se encuentra intervenido, se ha realizado modificación en muro y se creó un arco de piedra en medio punto y detalles en tabique rojo con portón de madera.

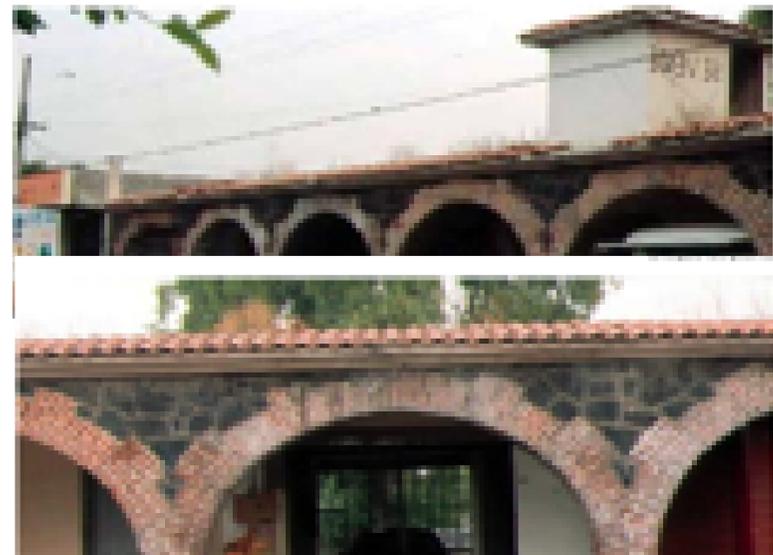
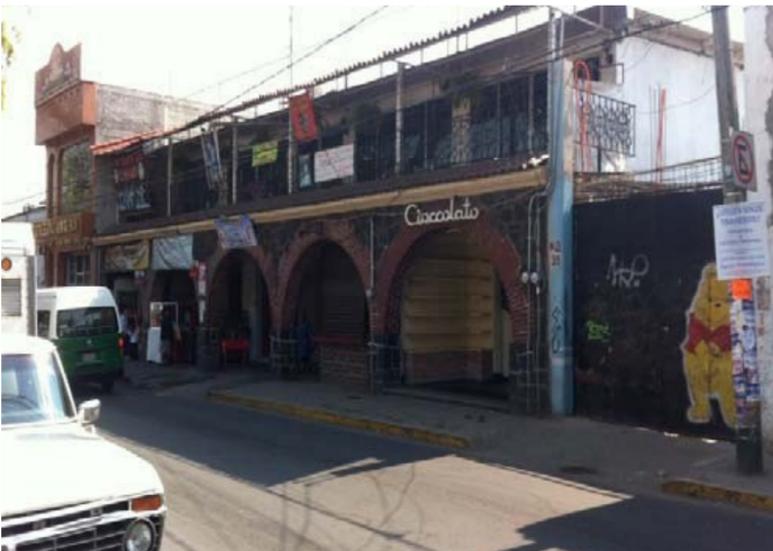
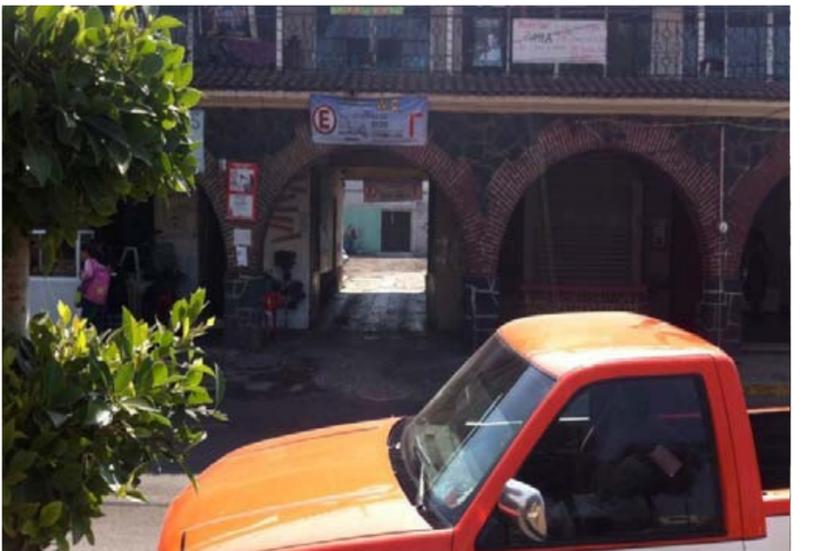
Casa-habitación.

Regular

Conclusiones: El estado de conservación es malo, el inmueble se encuentra intervenido para negocios con un primer nivel. La planta baja esta toda ocupada por negocios varios y el patio central es un estacionamiento.

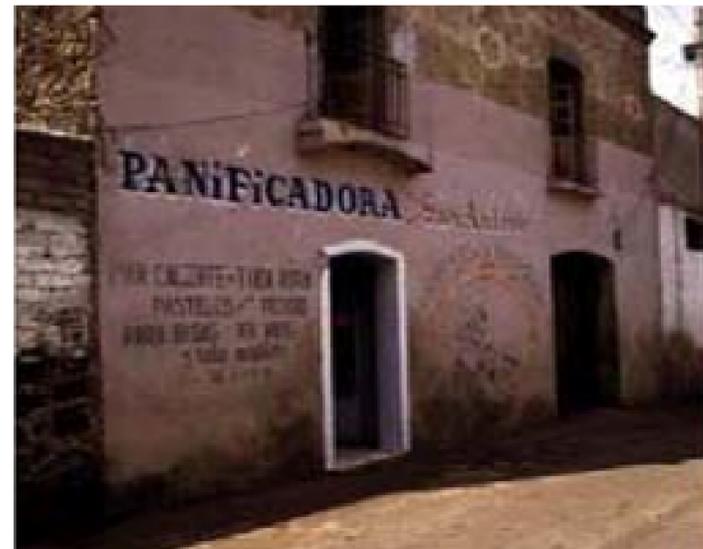
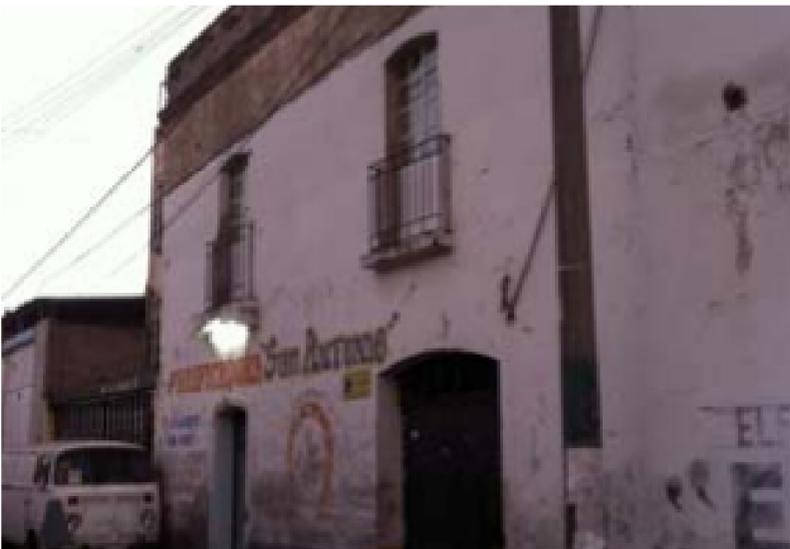
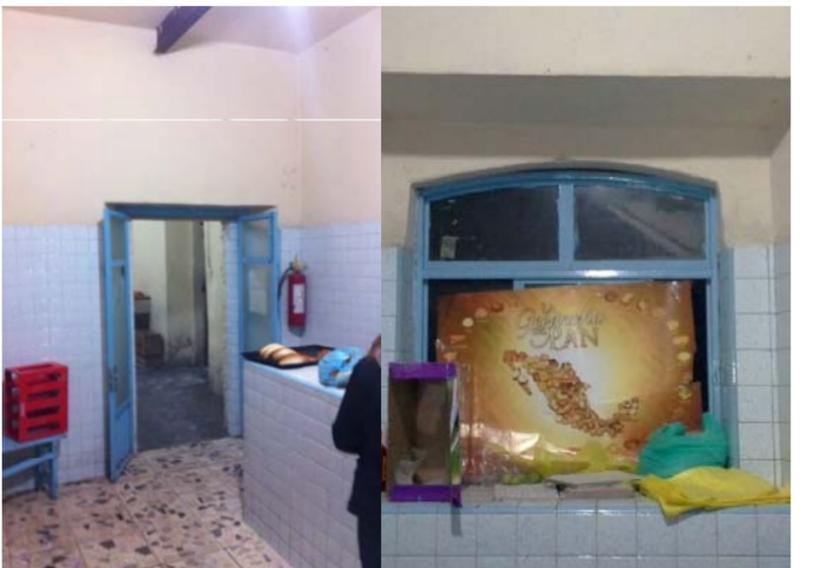
Casa-habitación-comercio.

Regular

Conclusiones: El estado de conservación es regular, tiene pocos cambios, la cornisa de ladrillo se encuentra despostillada y los aplanados exteriores deteriorados. Los interiores se encuentran en buen estado, con azulejo azul y pintura blanca.

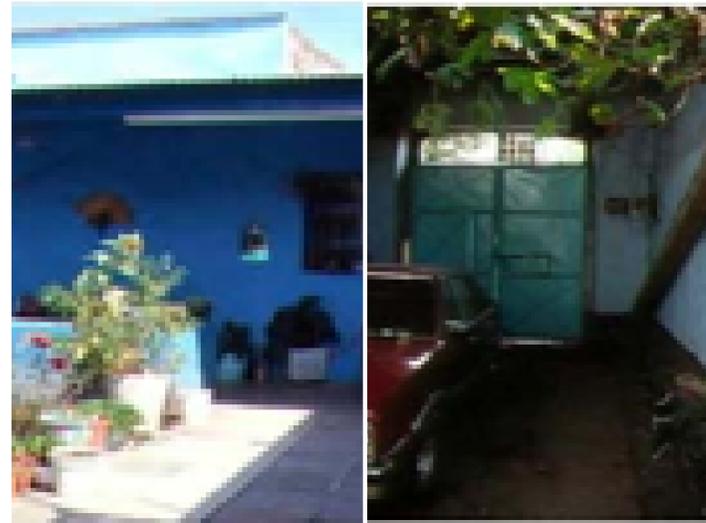
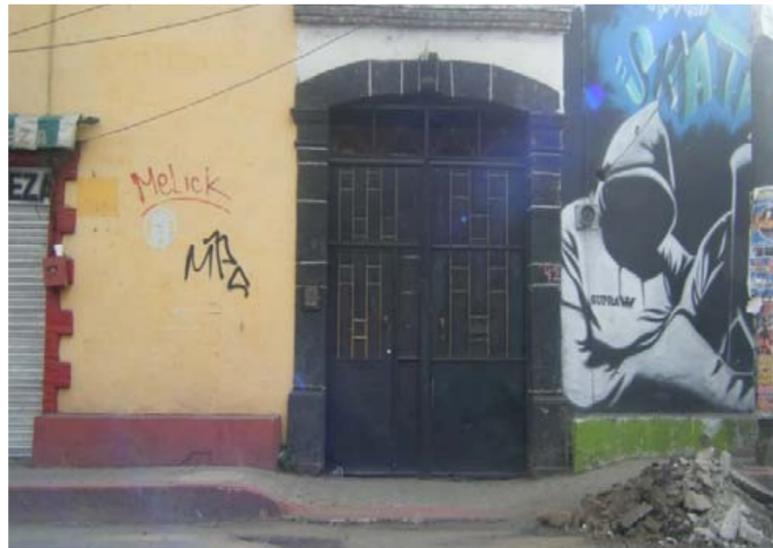
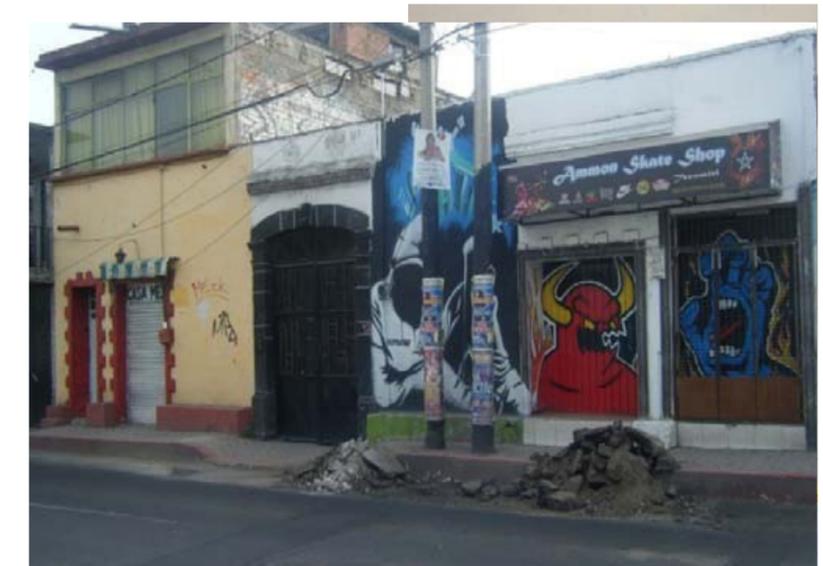
Casa-habitación.

Regular

Datos históricos: Muros de 55 cm. Presenta alteraciones en fachada e interiores. La fachada conserva el vano del portón central, enmarcado por pilastras en recinto y arco escarzano con clave resaltada en forma de roleo y cenefa superior de ladrillo, puerta sustituida por lámina. En la actualidad, se realizó una planta alta que impacta con el inmueble original.

Conclusiones: El estado de conservación es malo, conserva elementos de piedra en acceso principal y remates, se ha intervenido para locales comerciales.

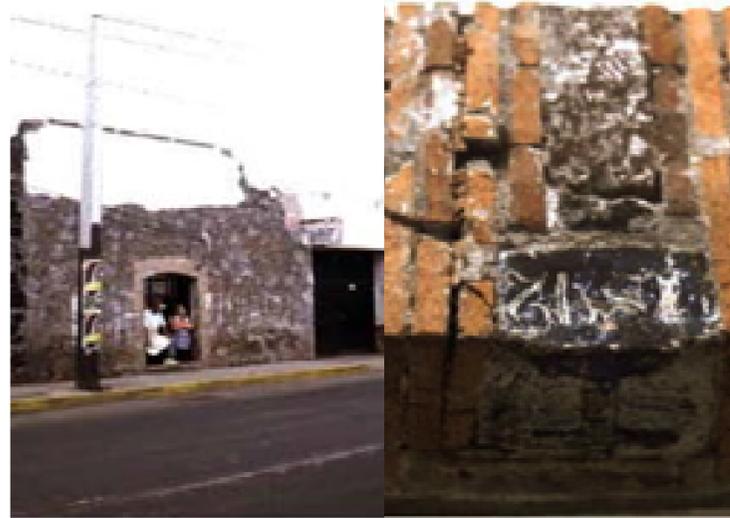
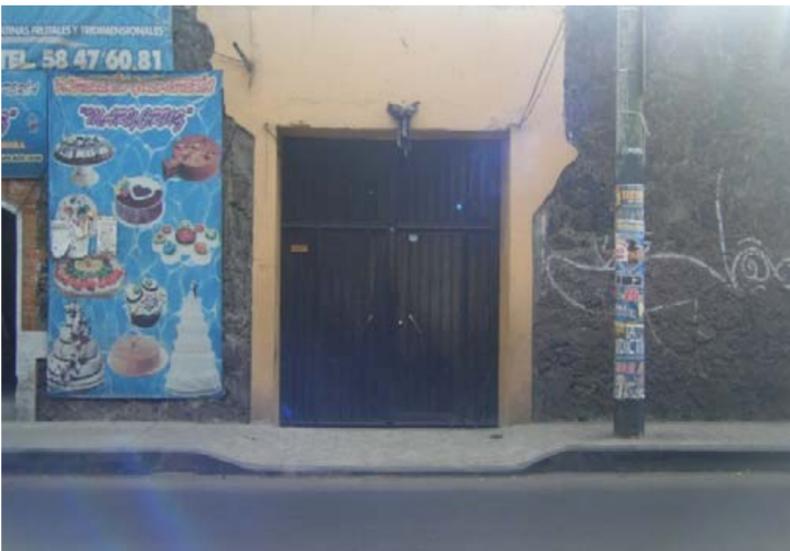
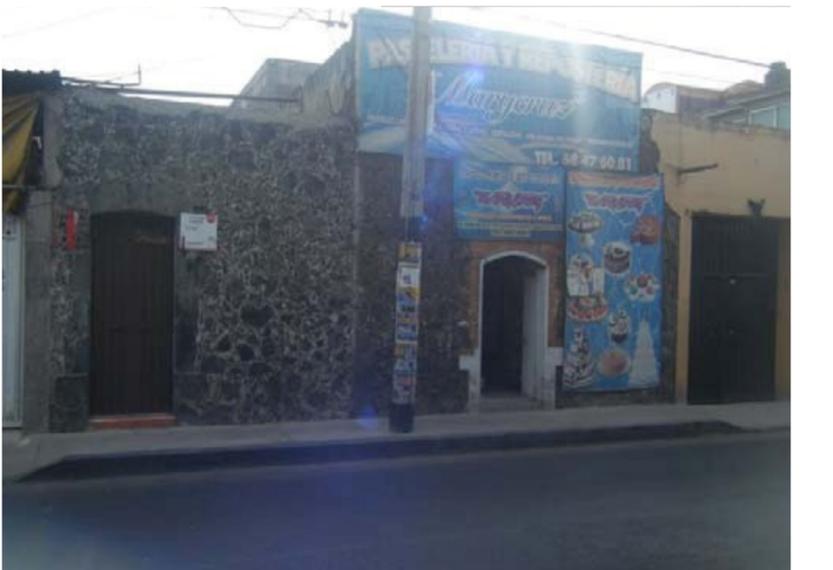
Casa-habitación, molino.

Estado de conservación:
Regular

Conclusiones: El estado de conservación es regular, conserva fachada con muros de piedra, el vano y las puertas originales. Se han colocado herrería para anuncios.

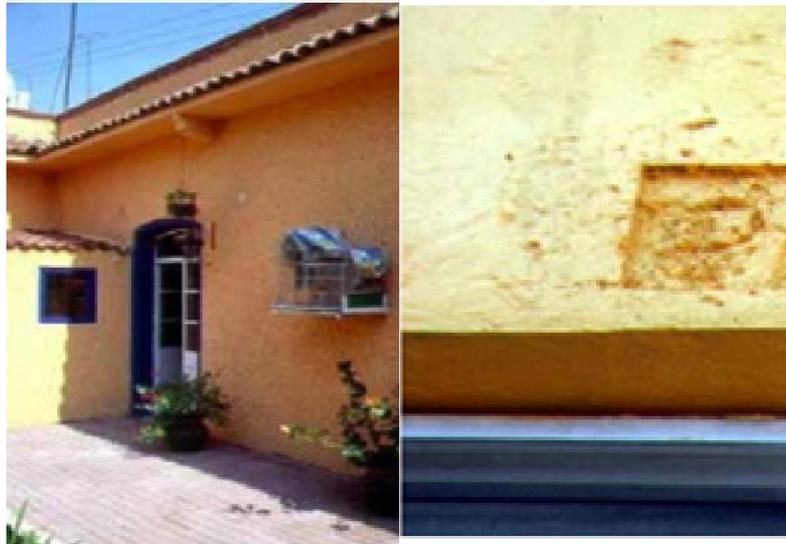
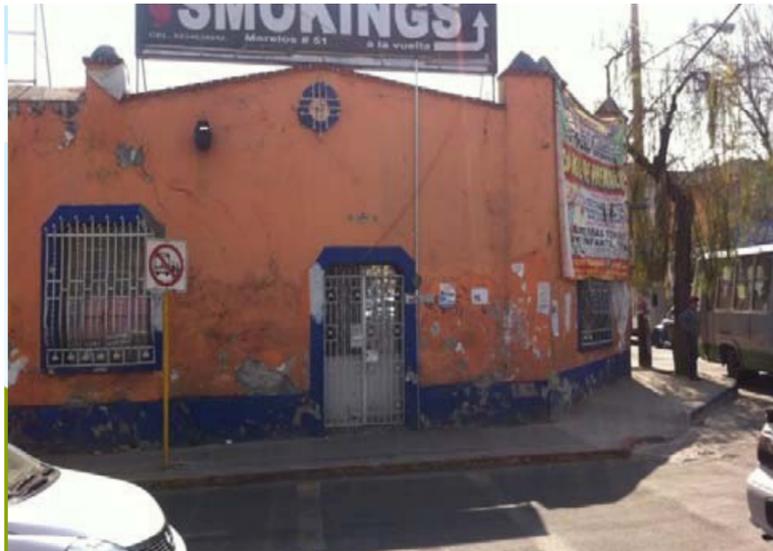
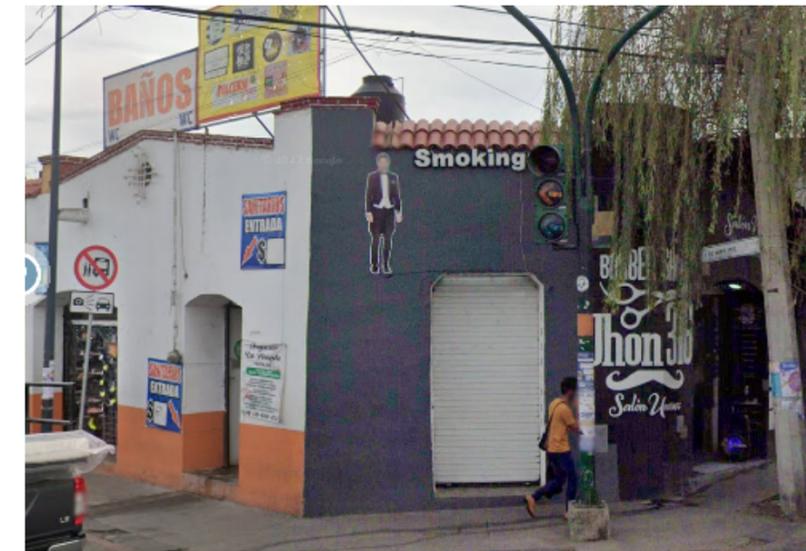
Casa-habitación.

Estado de conservación: Regular

Datos históricos: Casa de muros gruesos, se encuentra en esquina y está octavada, los aplanados se encuentran deteriorados, tiene remates terminados en punta de diamante y alerillo de tejas. En Av. 5 de Mayo hay 3 vanos de ventanas con enrejado. El interior se ha modificado por el comercio.

Conclusiones: El estado de conservación es malo, el inmueble se encuentra intervenido por el comercio y espectaculares que rompen con la estética del inmueble.

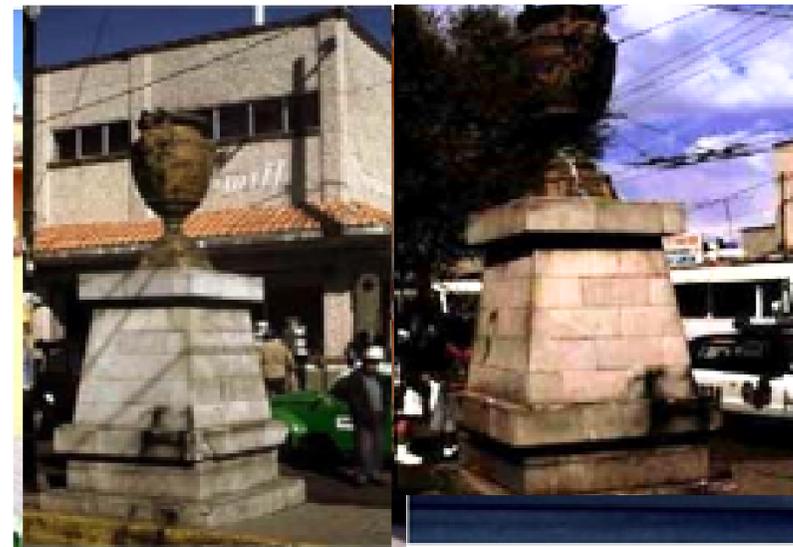
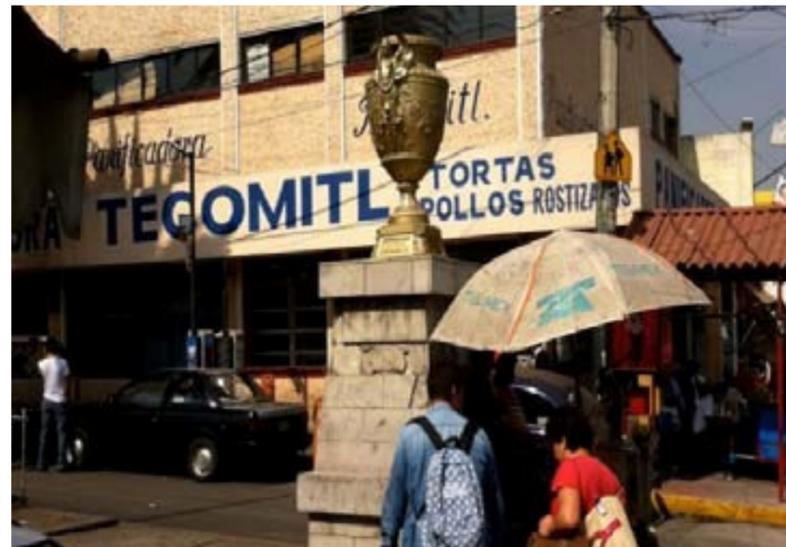
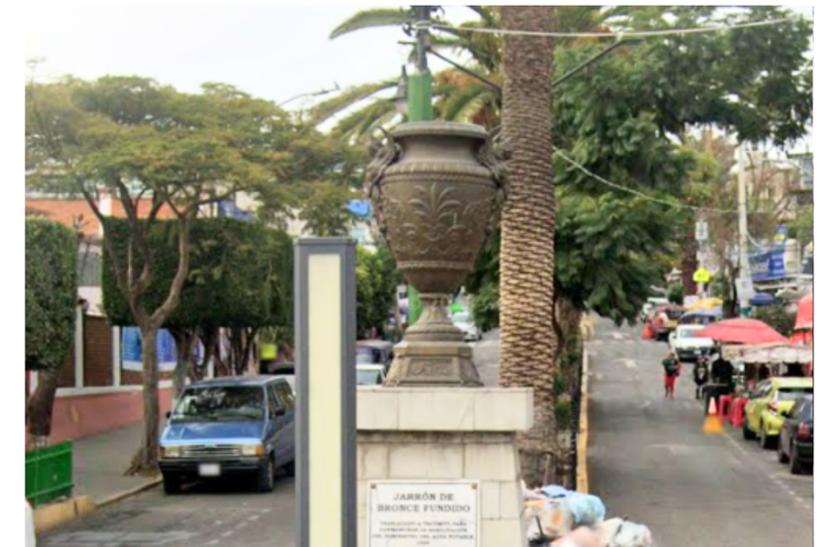
Estado de conservación: Regular
Uso original: Mobiliario de ornato.
Uso actual: Mobiliario de ornato.
Época de construcción: Siglo XIX y XX

Conclusiones: El estado de conservación es regular, el jarrón se encuentra en buen estado, pero su base se encuentra deteriorada y le faltan elementos de cantera, además de tener varias pintas y estar sujeto al comercio ambulante constantemente.

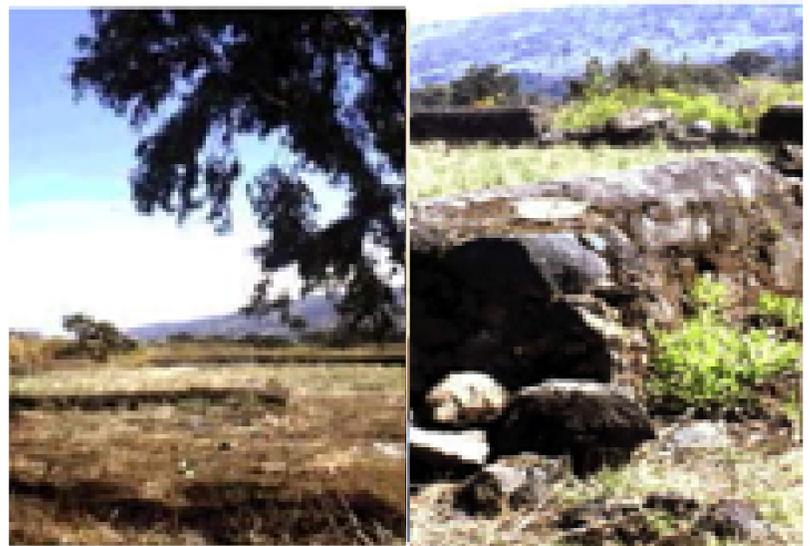
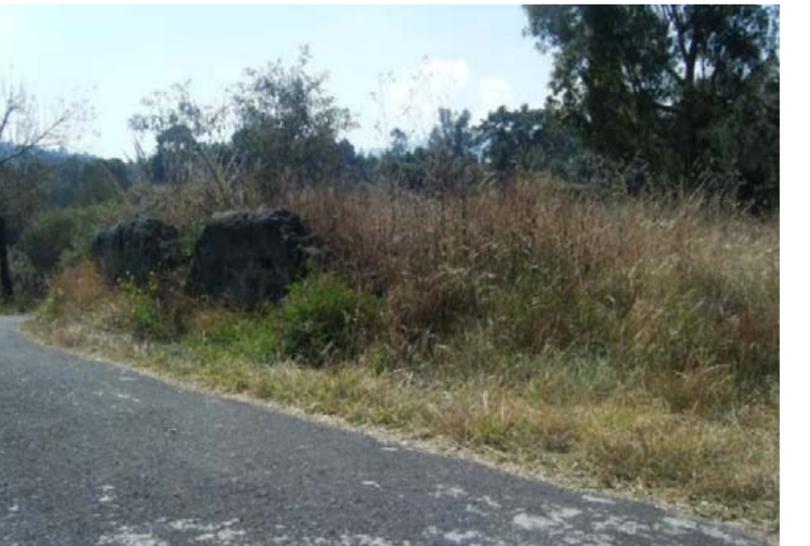
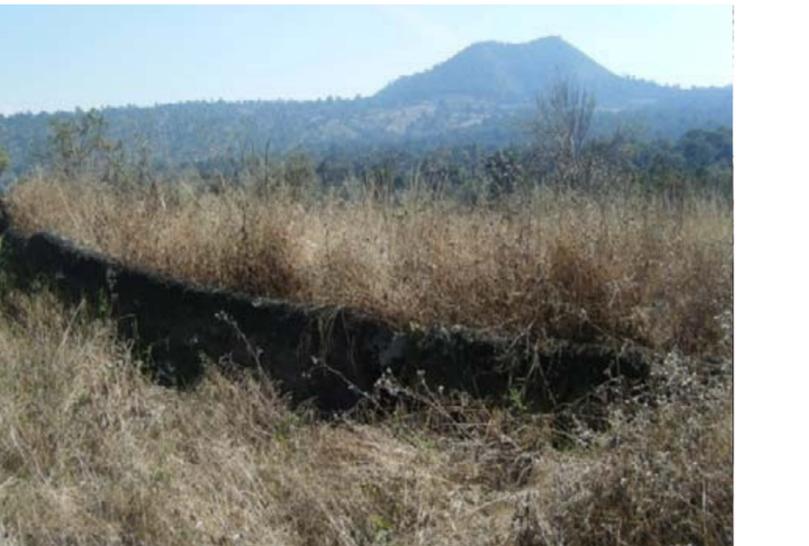
La tasa.

Estado de conservación: Malo

Datos históricos: Fue una salina, en la actualidad quedan solo ruinas de ella, tenía 19m de diámetro y una altura de 0.76m. Los restos están aplanados con cal y tezontle, los restos están invadidos por vegetación parásita.

Conclusiones: El estado de conservación es malo, solo hay ruinas y está fuera del polígono de patrimonio mundial.

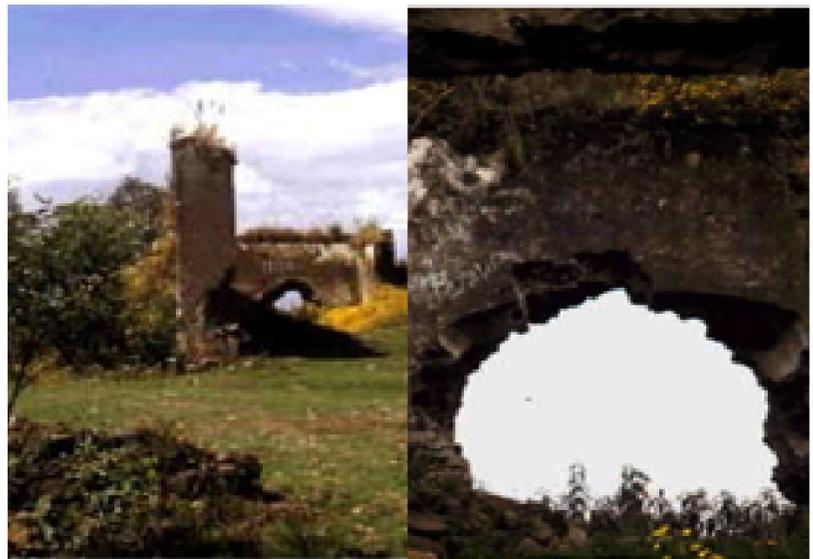
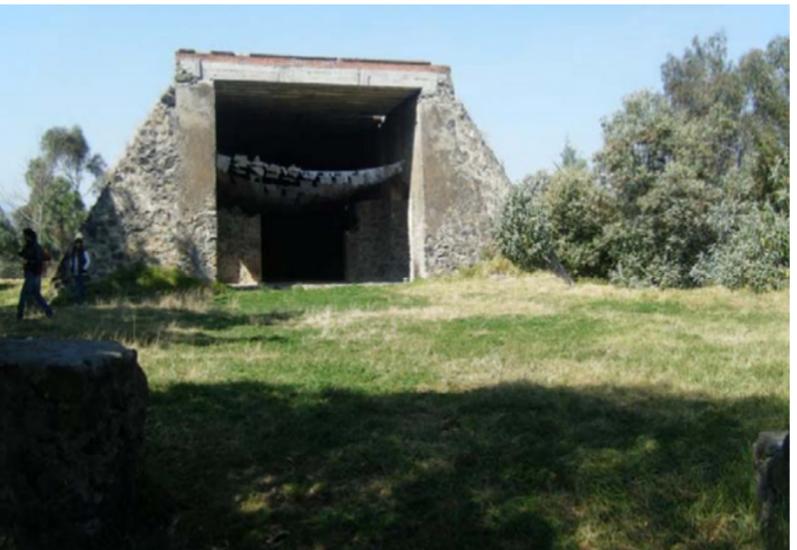
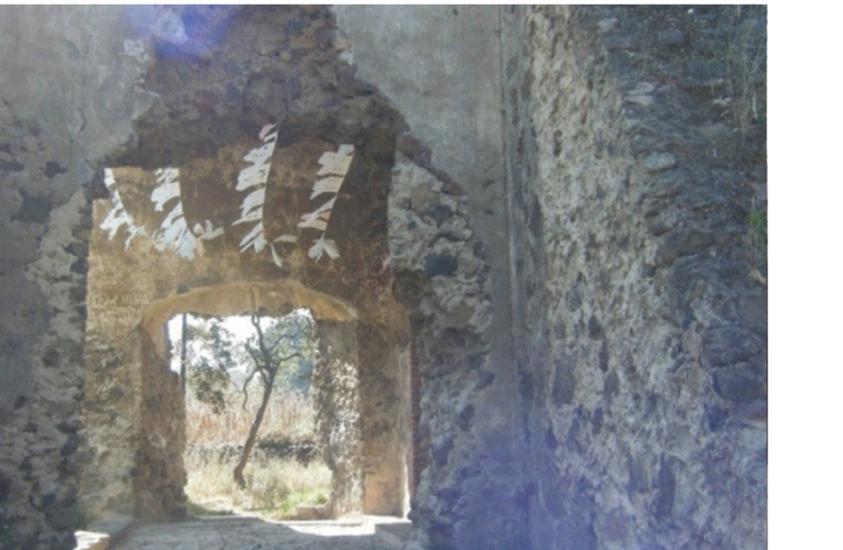
La Tasa

Estado de conservación: Regular
Uso original: Troje
Uso actual: Ruinas.
Época de construcción: Siglo XIX

Datos históricos: Solo se conservan las ruinas de la troje y un asoleadero circular. La construcción es de muros de piedra volcánica con forma de talud a manera de contrafuerte en el extremo oriente. Los accesos fueron arcos abanicados con aplanado están casi destruidos. La entrada en la parte superior tiene troneras que servían de ventilación. El interior en mal estado e invadido por vegetación.

Conclusiones: El estado de conservación es malo aunque los ejidatarios han tratado su restauración. Se encuentra fuera del polígono de patrimonio mundial.

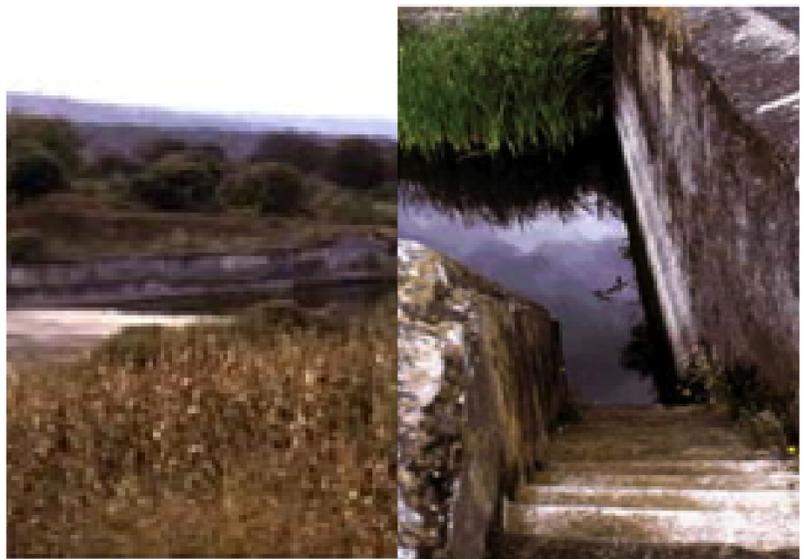
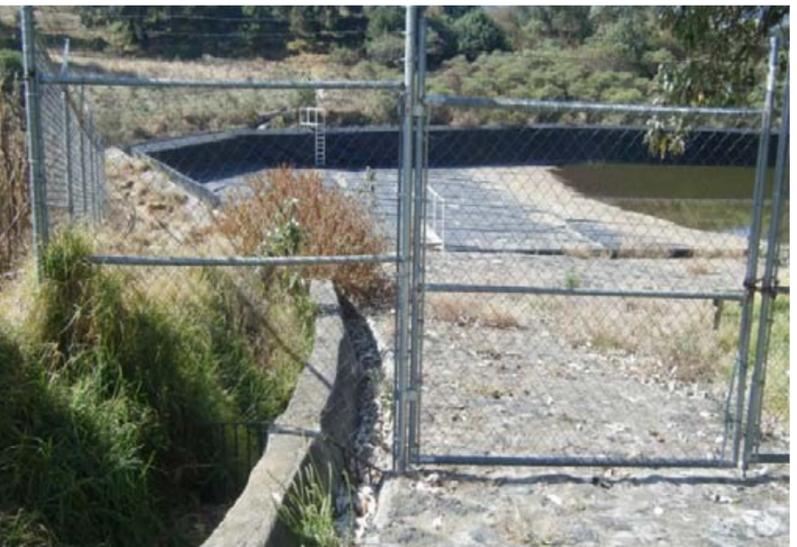
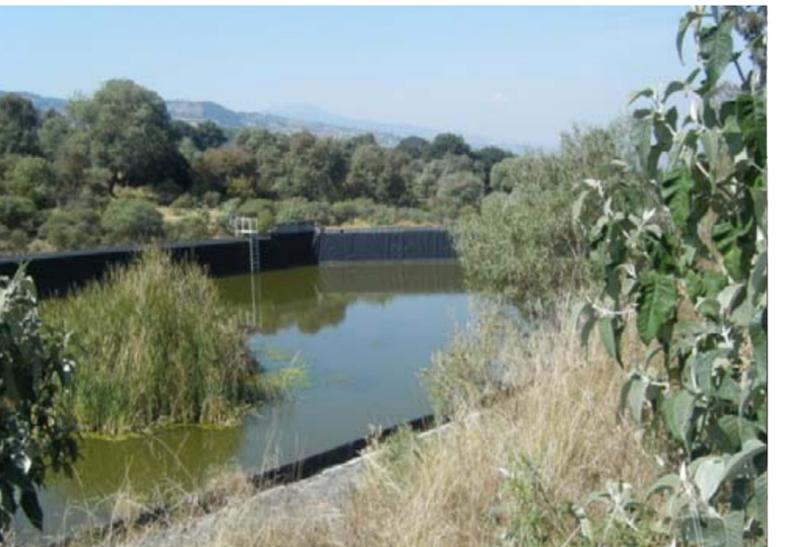
La tasa.

Estado de conservación: Regular
Uso original: Aljibe
Uso actual: Aljibe.
Época de construcción: Siglo XIX.

Datos históricos: Tiene forma trapezoidal y al centro tiene un arenero circular con un metro de profundidad. En el extremo norte tiene una escalera con muros y pasamanos de piedra, y del otro hay dos canales para riego. En la actualidad sigue en uso, sin importar la invasión de tule y arbustos en las orillas

Conclusiones: El estado de conservación es regular porque se encuentra resguardado por los comuneros debido a que está fuera del polígono de patrimonio mundial .

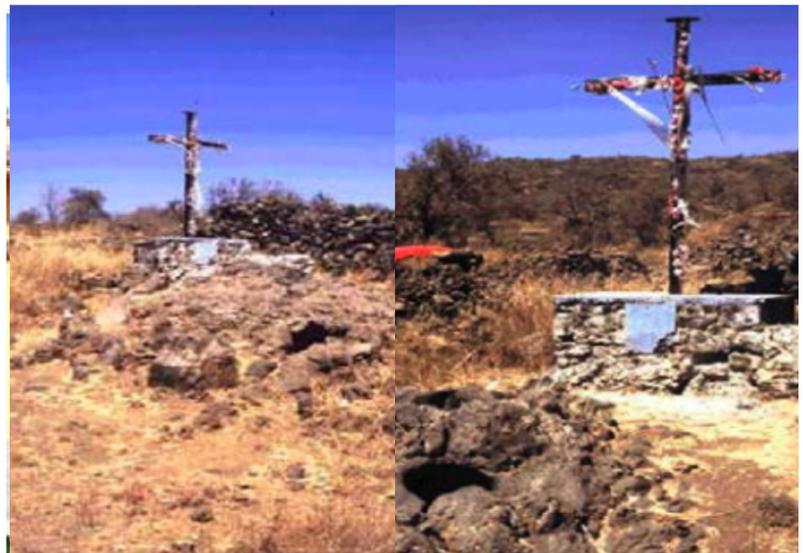
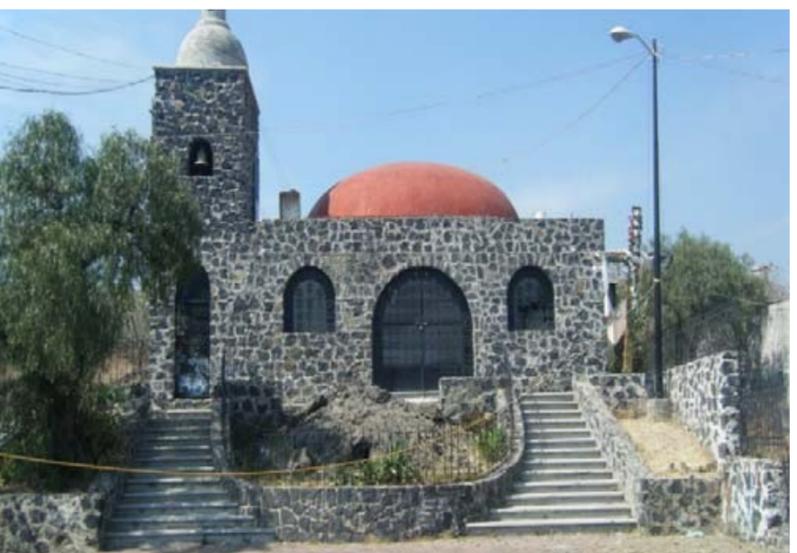
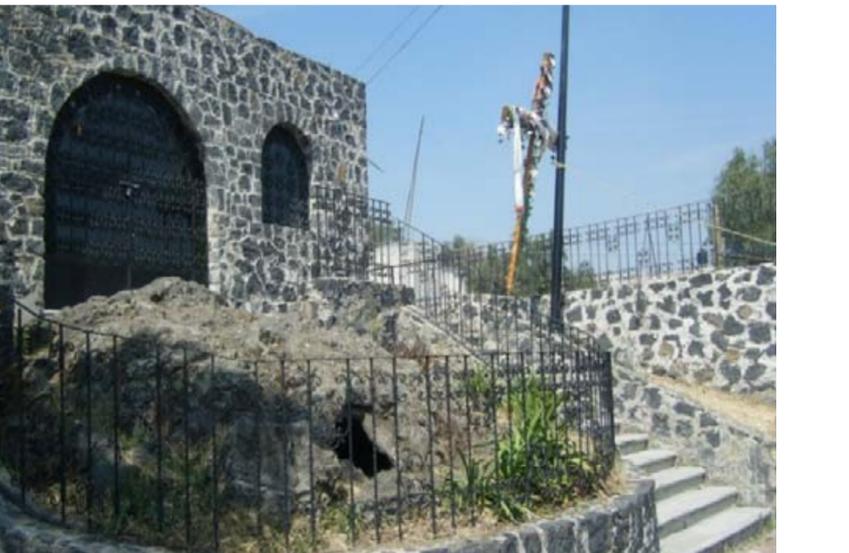
La olla.

Regular

Conclusiones: El estado es malo, sobre esta se ha construido una capilla de la que queda la cruz que es considerada monumento. Se encuentra fuera del polígono de patrimonio.

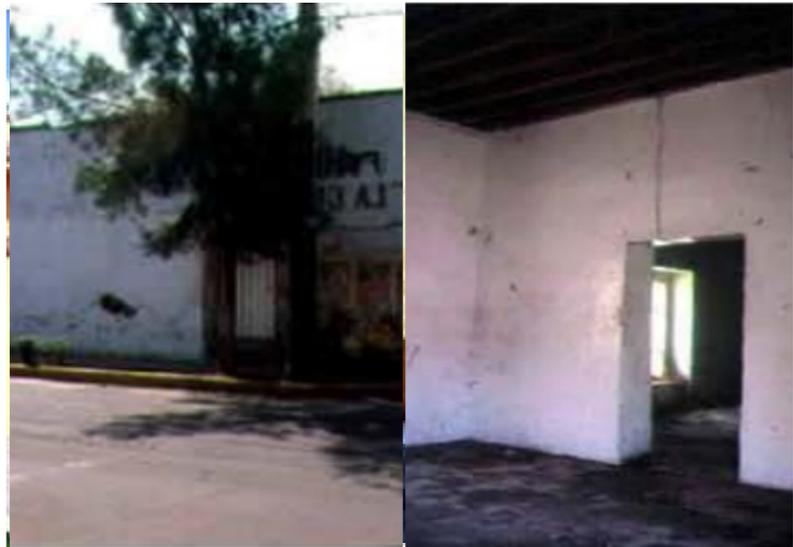
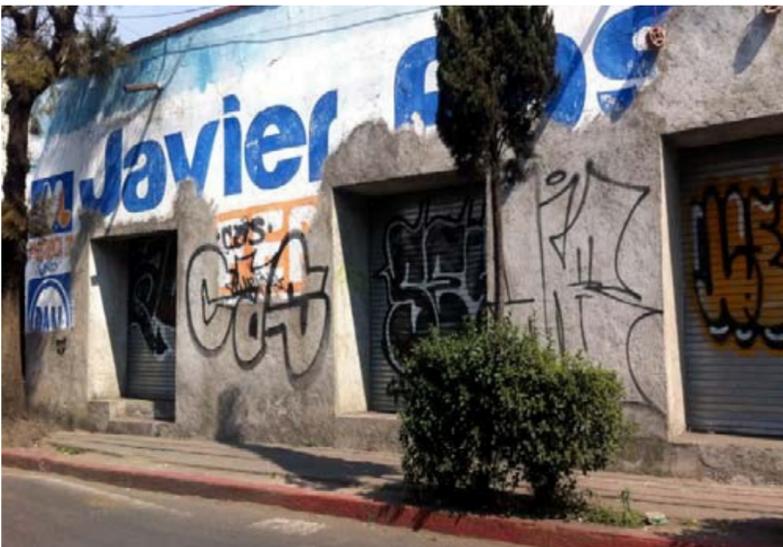
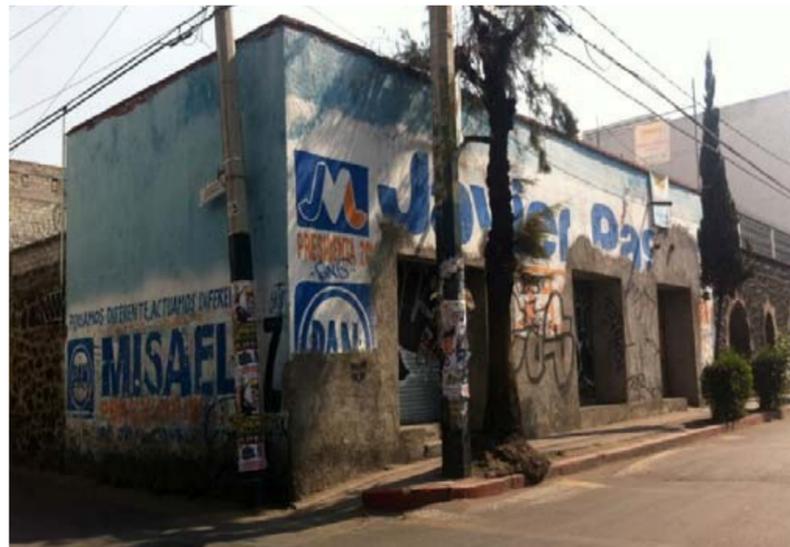
Casa-habitación.

Estado de conservación: Malo
Uso original: Casa-habitación
Uso actual: Sin uso.
Época de construcción: Siglo XX.

Conclusiones: El estado de conservación es malo, el inmueble ha sido intervenido para uso comercial, se demolieron bardas y se colocaron cortinas metálicas.
