SAN ANTONIO TECÓMITL

MONUMENTOS
HISTÓRICOS

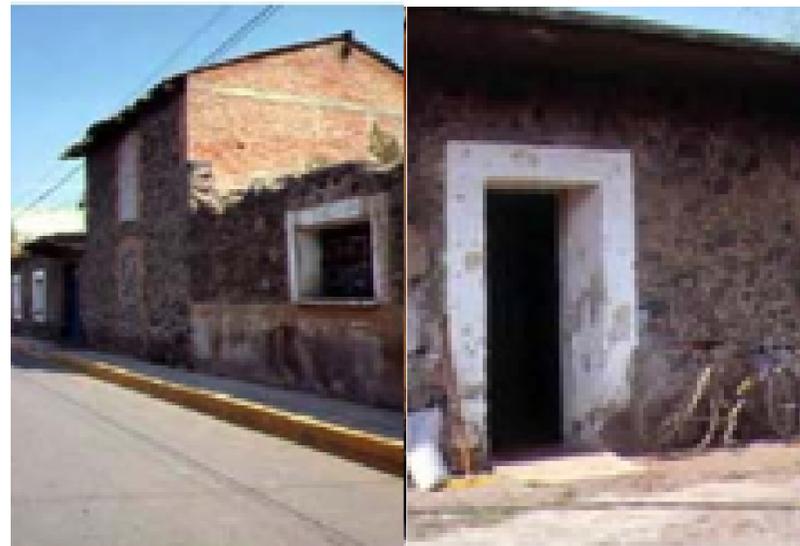
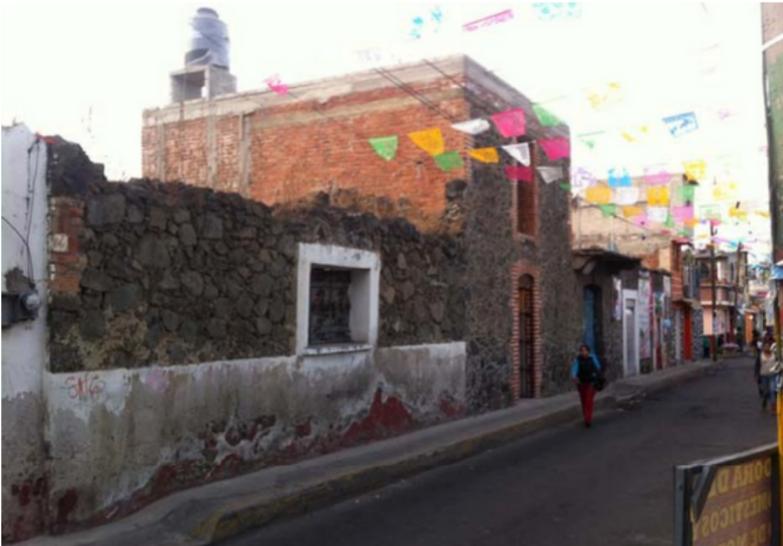
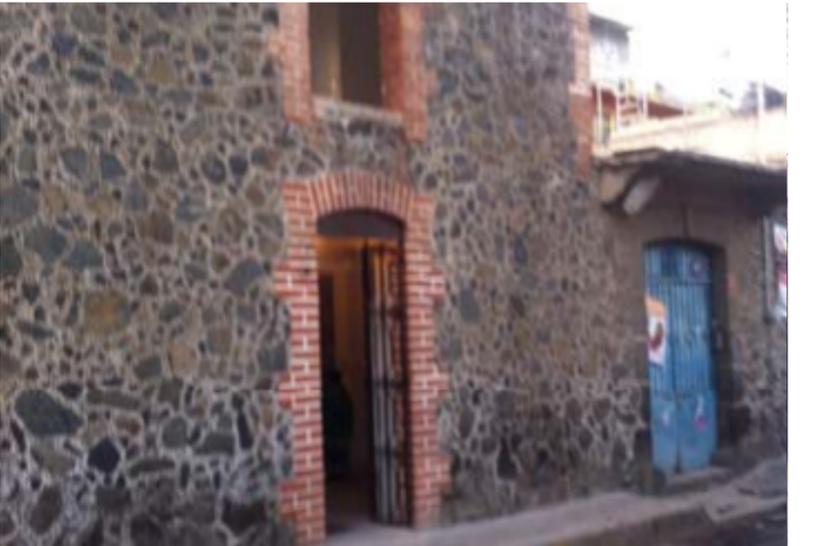
Casa-habitación.

Estado de conservación: Regular

Conclusiones: Estado de conservación es regular, los muros de altura más baja se encuentran casi completos, no presentan problema de humedad, los vanos fueron reabiertos ya que se encontraban cerrados, la cubierta era un tejado de dos caídas el cual fue cambiado por una losa plana de concreto armado.

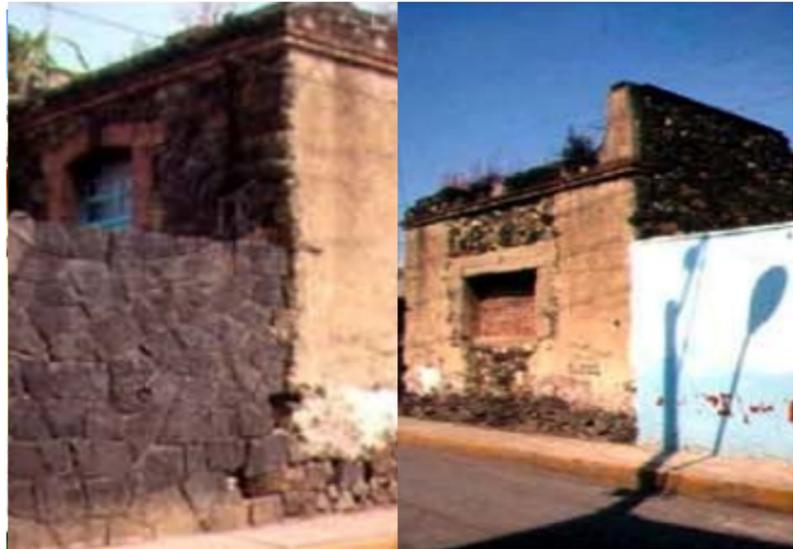
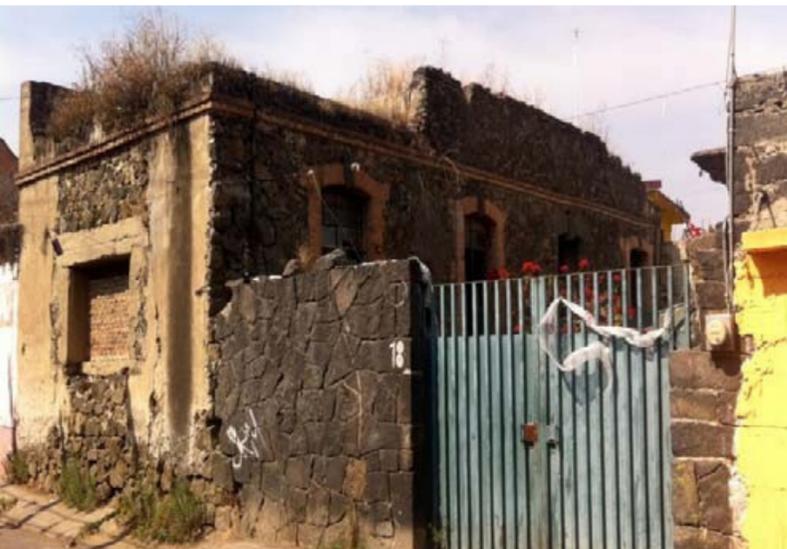
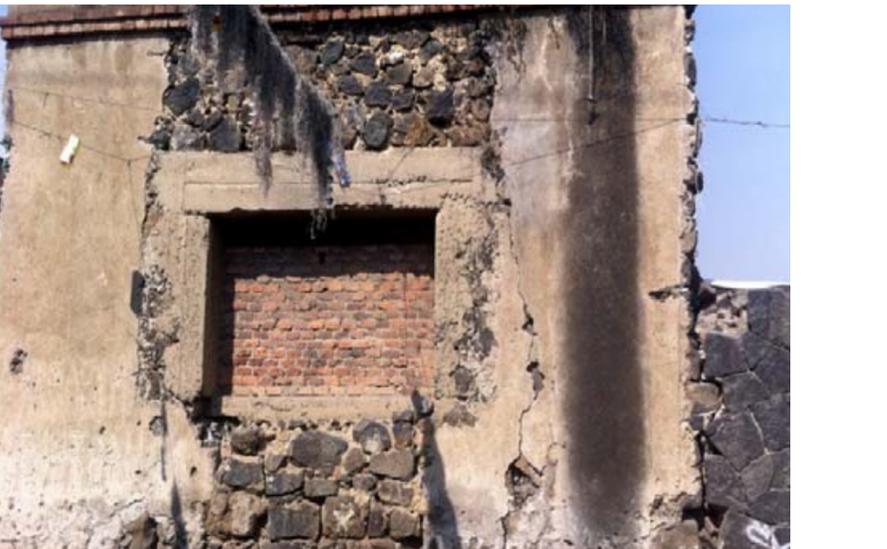
Casa-habitación.

Estado de conservación: Malo
Uso original: Casa-habitación
Uso actual: Sin uso.
Época de construcción: Siglo XIX y XX.

Datos históricos: La fachada está totalmente deteriorada, el vano de la ventana está cubierta por ladrillo, la cornisa de doble ladrillo, pretil con una altura de 1.10m, el interior con cuatro vanos enmarcados en ladrillo y puerta de madera.

Conclusiones: Estado de conservación es malo, falta de mantenimiento, los muros se encuentran destruidos, el techo tiene vegetación .

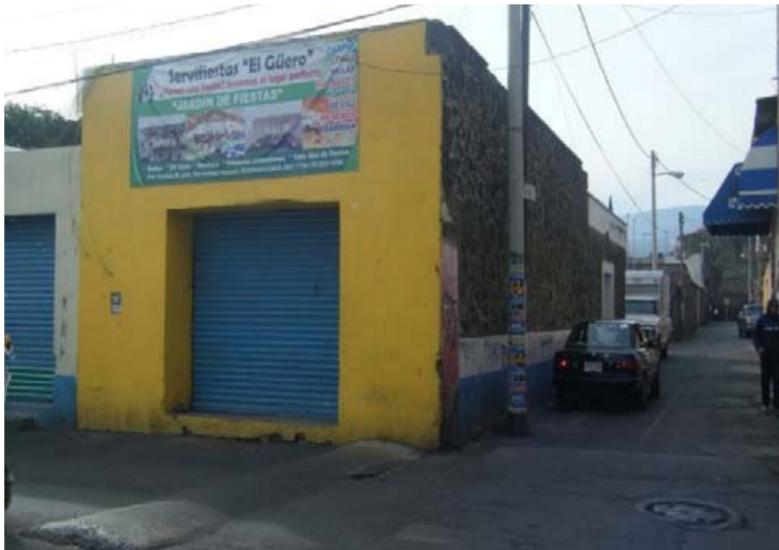
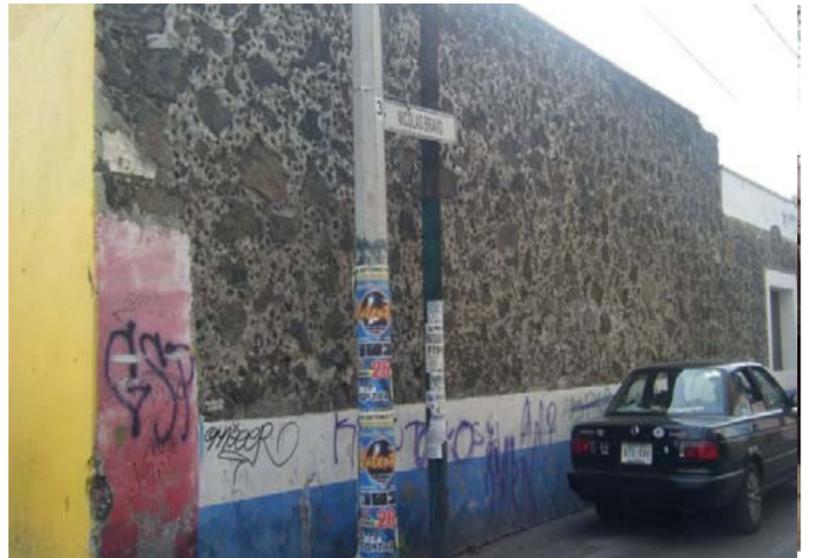
Casa-habitación.

Estado de conservación: Regular
Uso original: Casa-habitación
Uso actual: Comercio.
Época de construcción: Siglo XIX y XX.

Conclusiones: El inmueble no ha sido alterado en su estructura, su conservación es regular, los muros están en buen estado .
