SANTIAGO TULYEHUALCO

MONUMENTOS
HISTORICOS

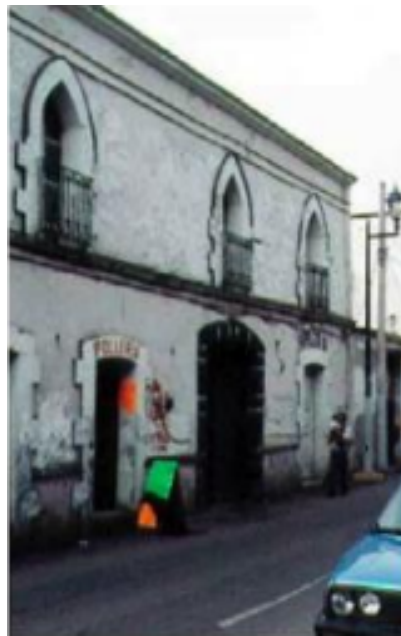
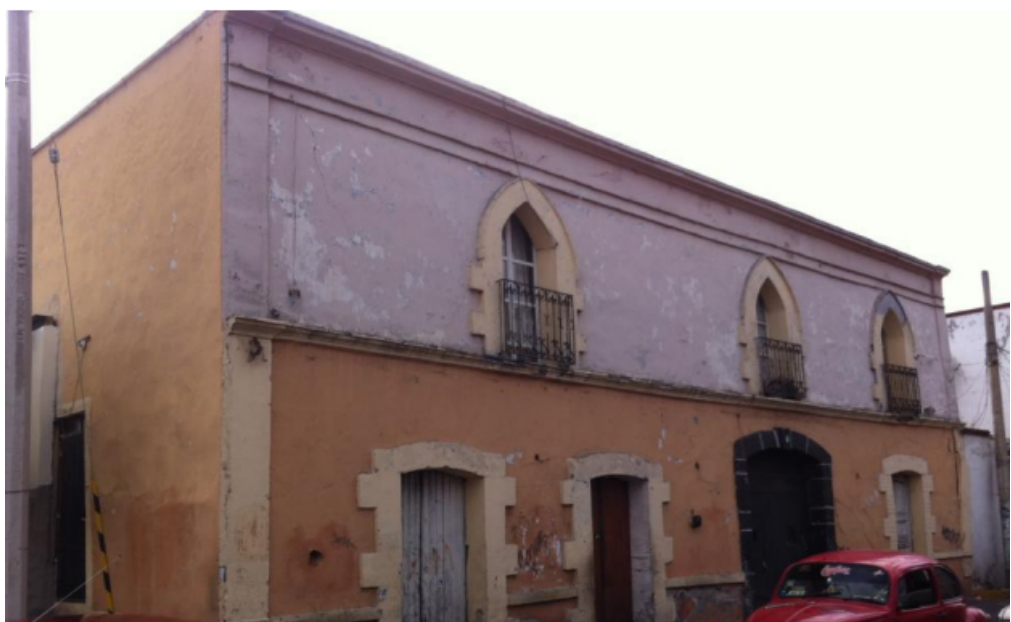
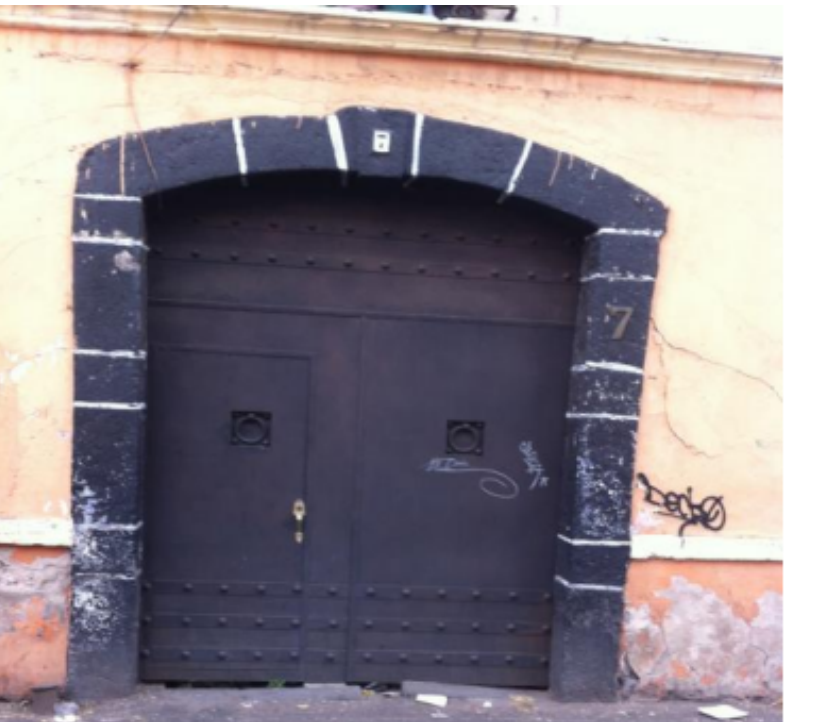
Casa habitación

Estado de conservación: Regular
Uso original: casa-habitación.
Uso actual: casa-habitación,
comercio
Época de construcción: Siglo XIX

Conclusiones: El estado de conservación es regular, hay deterioro en aplanados de fachada principal y requiere de mantenimiento en cancelerías de madera, existe cambio de colores en fachada principal.

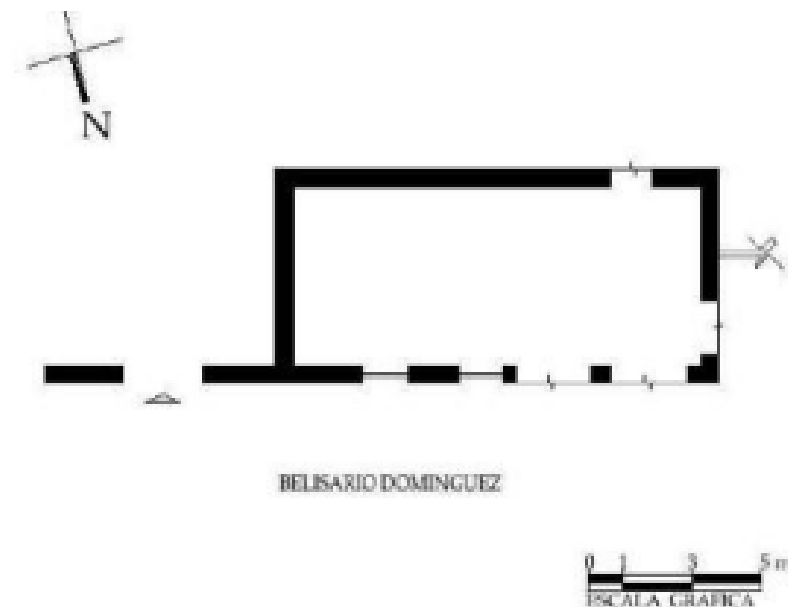
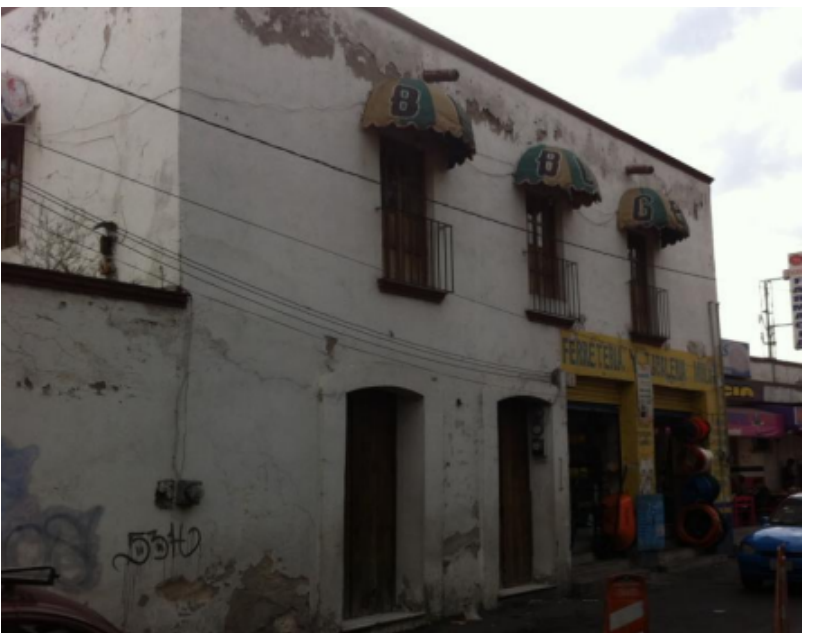
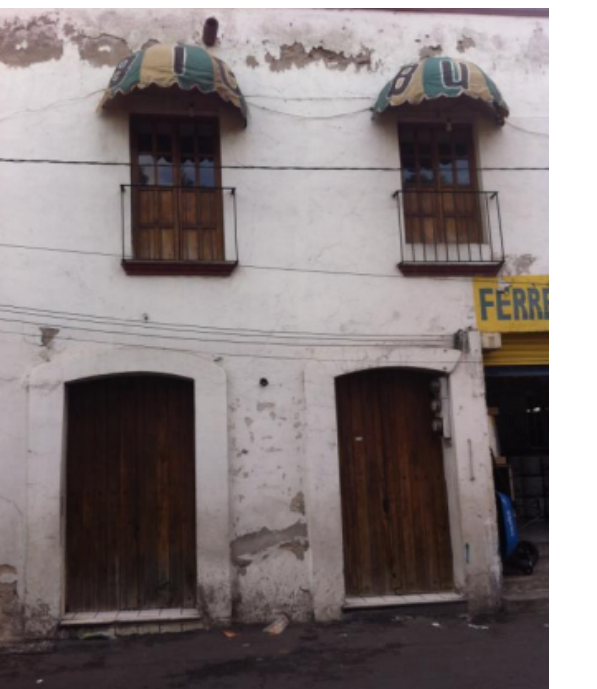
Casa habitación

Estado de conservación: Regular
Uso original: casa-habitación.
Uso actual: casa-habitación,
comercio
Época de construcción: Siglo XIX

Conclusiones: El estado de conservación es regular, se encuentra habitada y en planta baja existe negocio de ferretería, la fachada presenta falta de mantenimiento y se observan problemas de humedad en la parte superior.

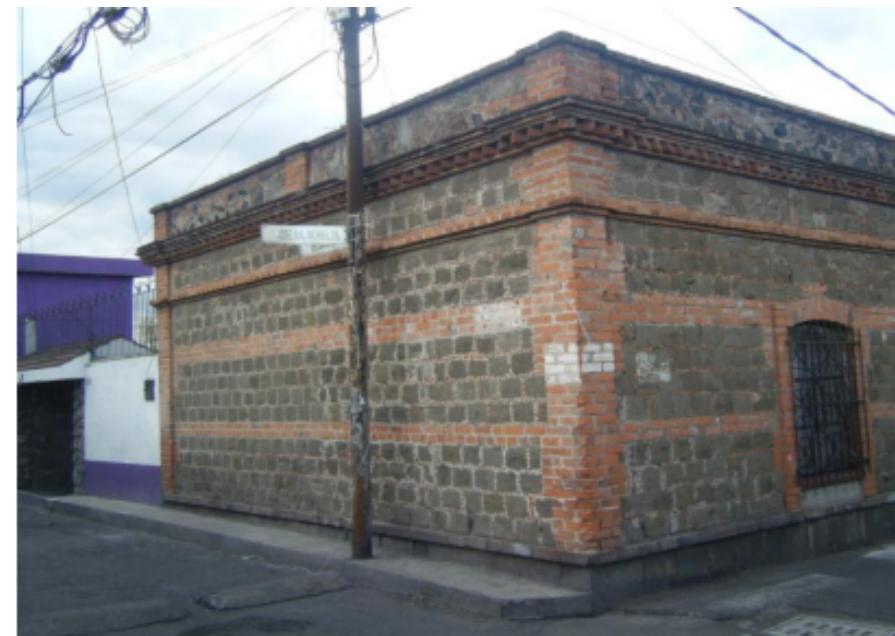
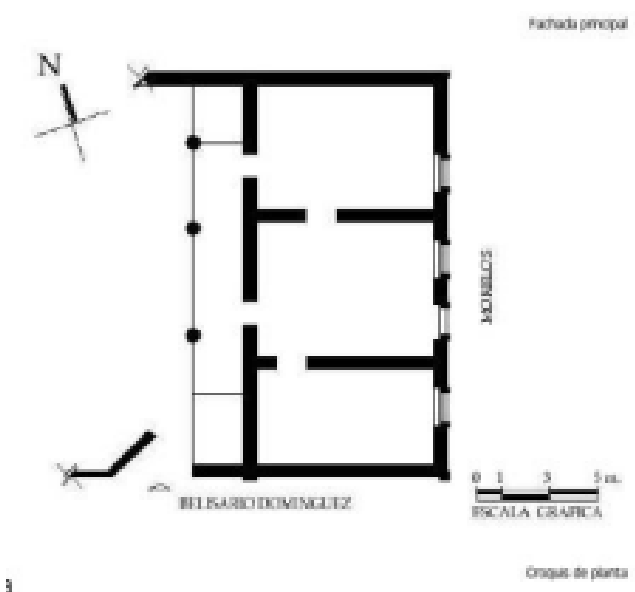
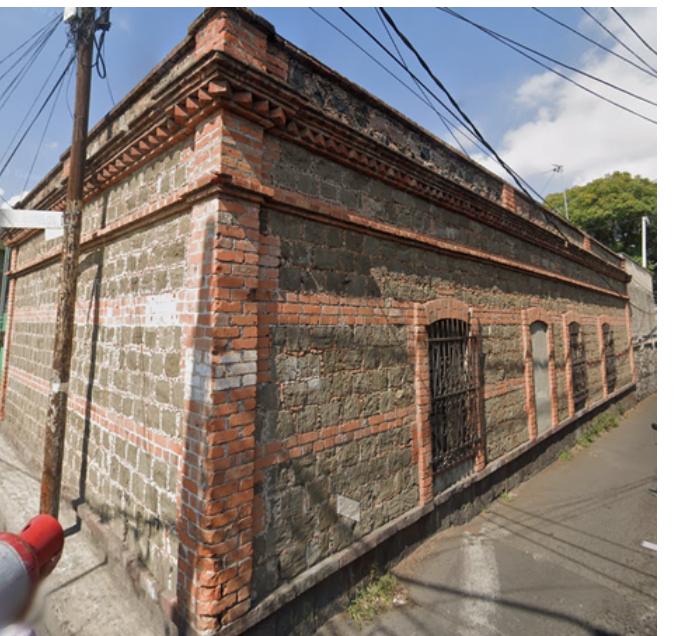
Casa-habitación

Estado de conservación: Bueno
Uso original: casa-habitación
Uso actual: casa-habitación
Época de construcción: Siglo XX

Conclusiones: El estado de conservación es bueno, se encuentra habitado, al exterior se mantiene en buenas condiciones, no se observa problemas de vandalismo como en casas cercanas

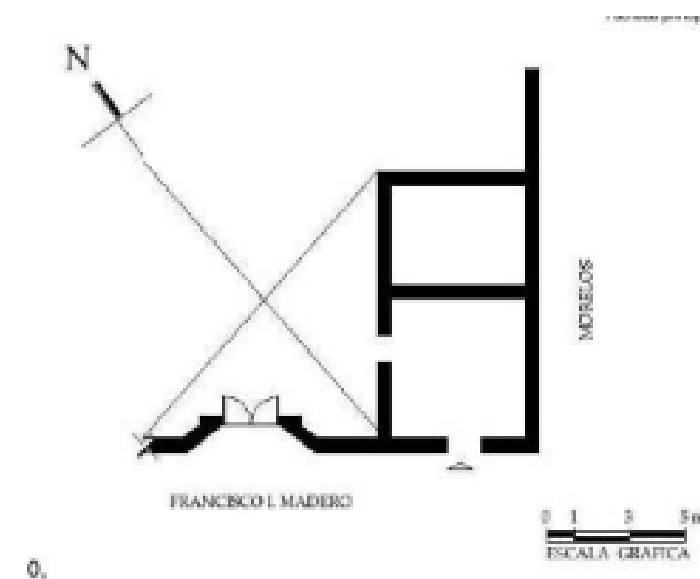
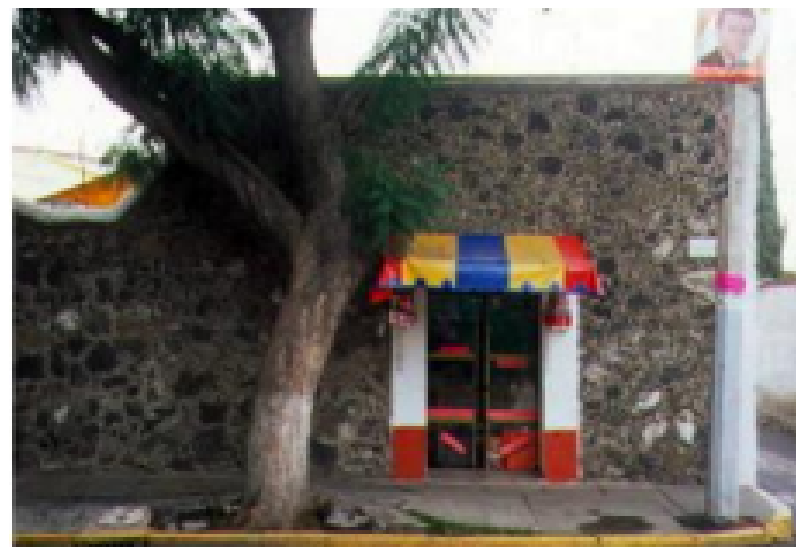
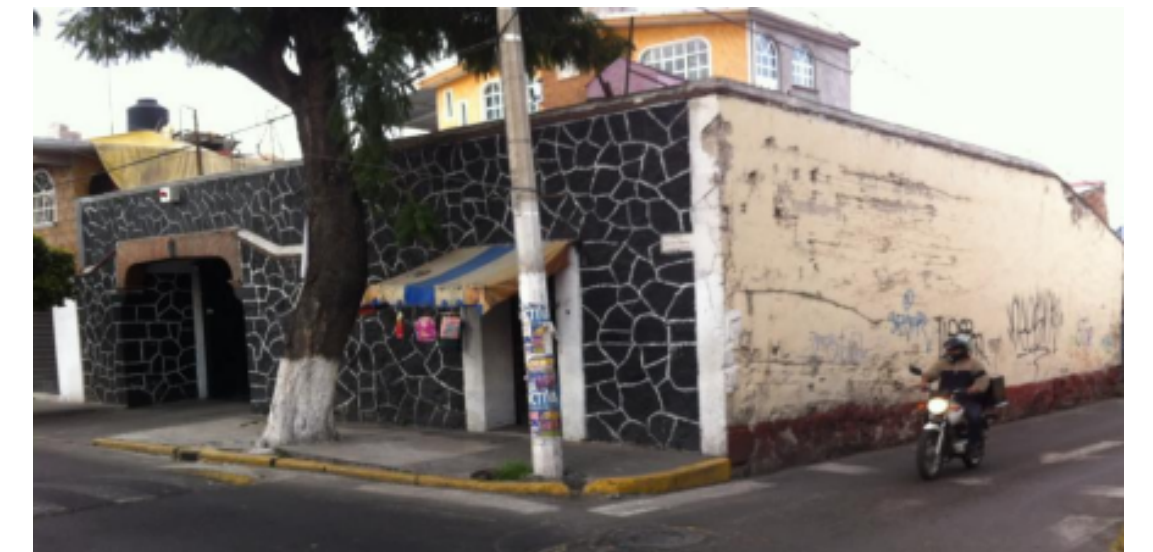
Casa-habitación

Estado de conservación: Malo
Uso original: casa-habitación
Uso actual: casa-habitación
Época de construcción: Siglo XX

Conclusiones: El estado de conservación es malo, presenta un aplanado simulando piedra en fachada principal sobre calle Madero, sobre calle morelos presnta problemas de aplanado y pintura, tiene un local comercial con toldo de lona de colores, mantiene elementos originales.

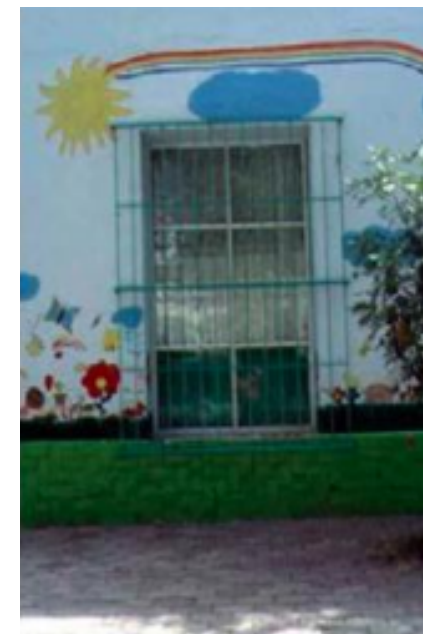
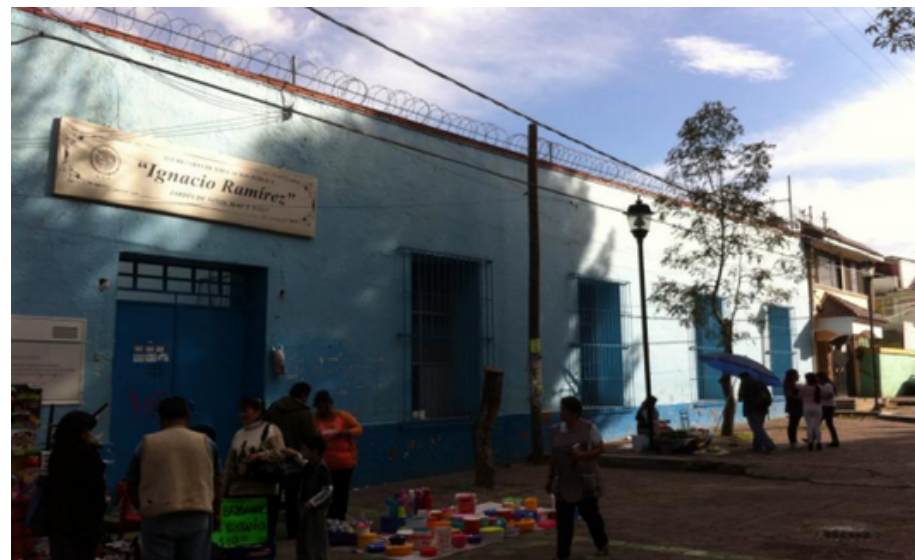
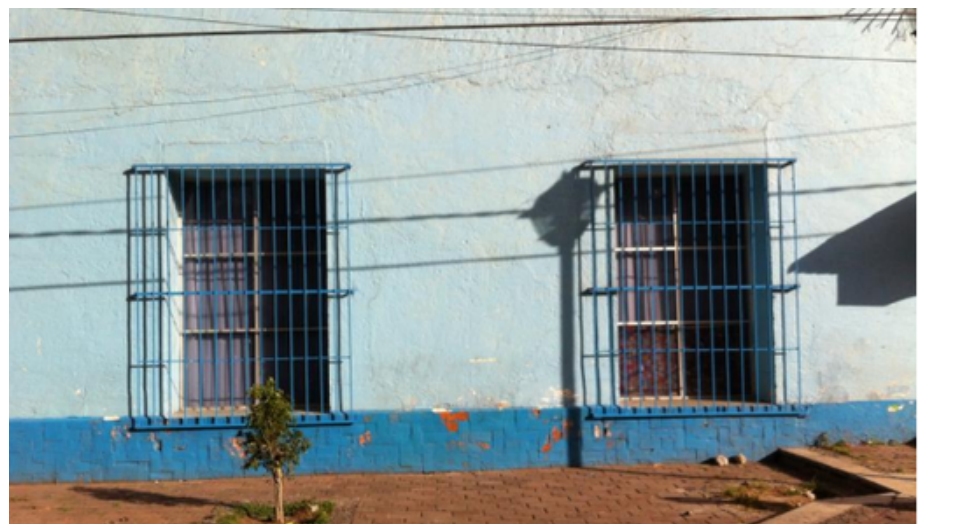
Estado de conservación: Regular
Uso original: Escuela
Uso actual: Escuela
Época de construcción: Siglo XX

Conclusiones: El estado de conservación es regular, actualmente es el jardín de niños y presenta un color de fachadas azul claro y uno más fuerte, las cancelerías y herrerías están en buen estado, no se observa mayor deterioro del edificio.

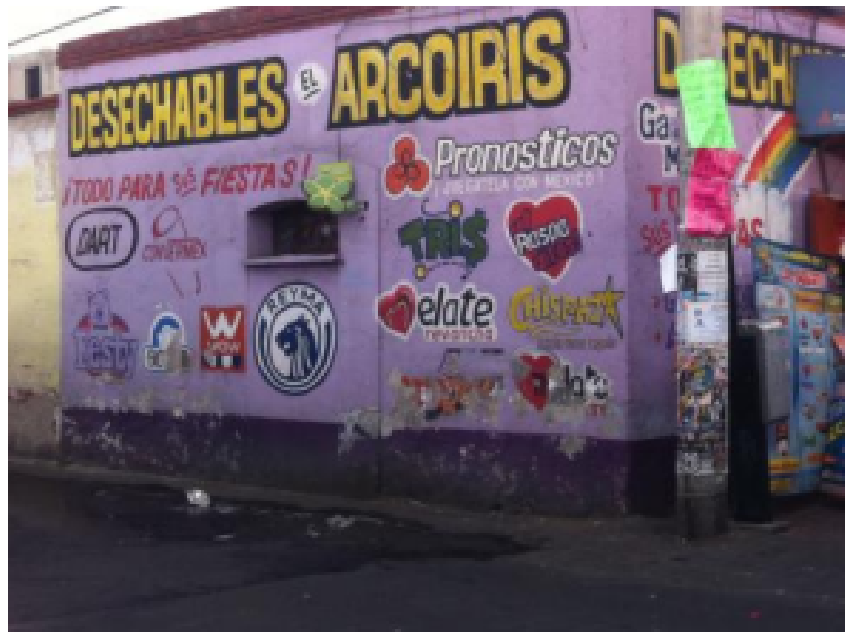
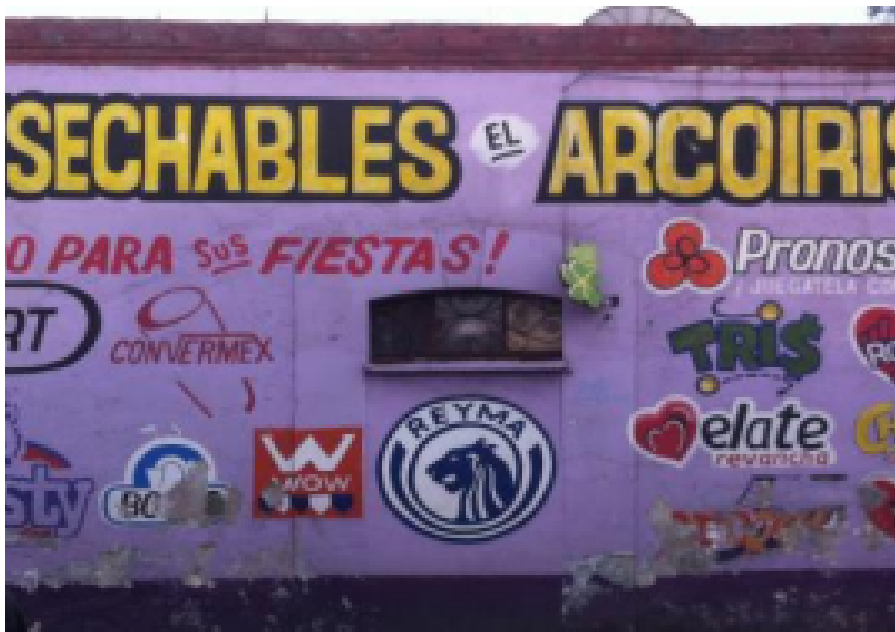
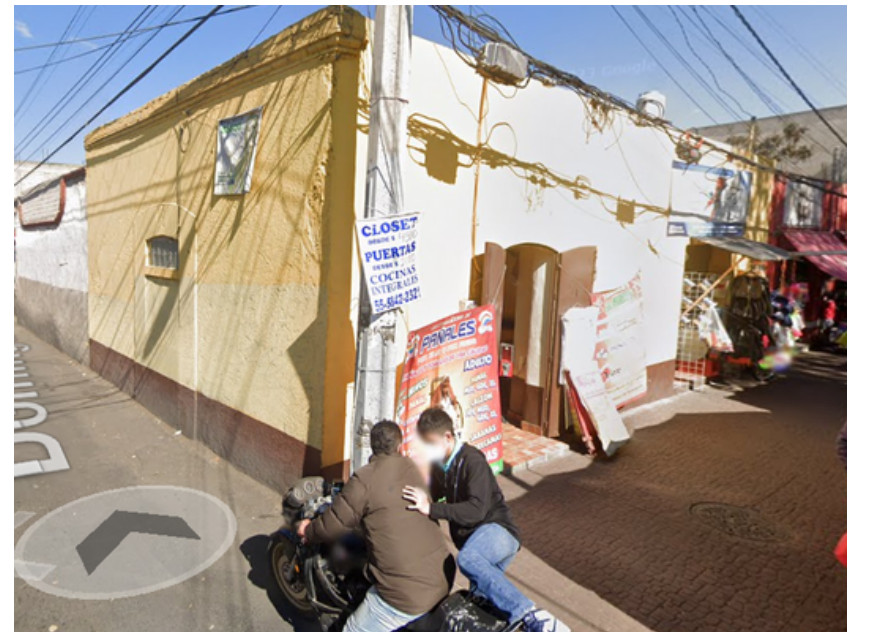
Casa-habitación

Estado de conservación: Malo

Conclusiones: El estado de conservación es malo, se encuentra completamente saturado de propagandas de negocio con colores llamativos y se encuentra a un costado de la iglesia principal.

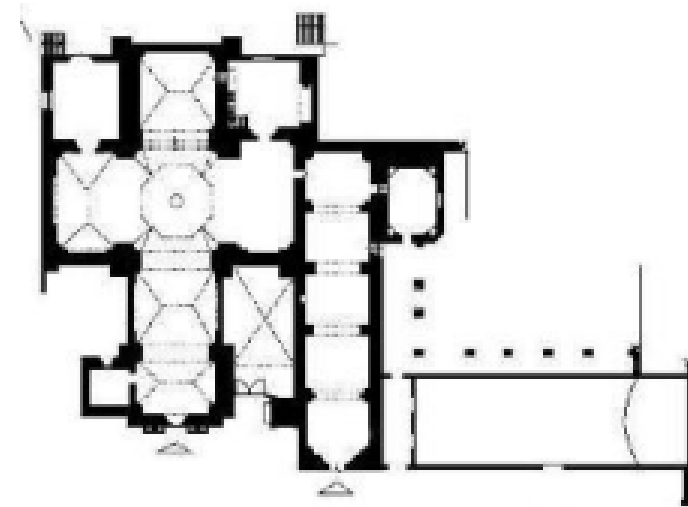
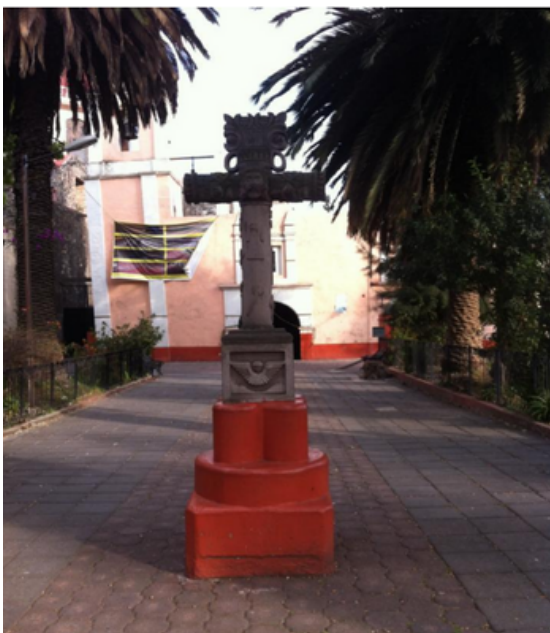
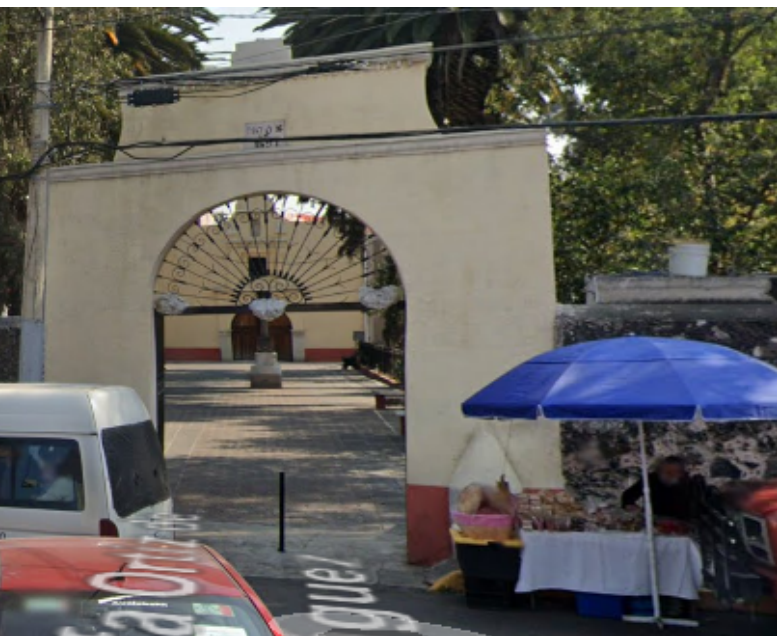
Templo

Estado de conservación: Regular

Conclusiones: El estado de conservación es regular, se observa han pintado base de la cruz que se encuentra en andador principal de acceso, la fachada exterior y puerta de acceso principal se encuentran en condiciones regulares.

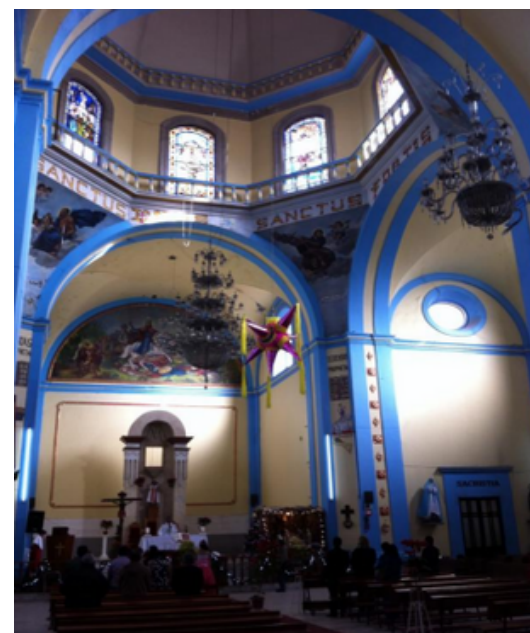
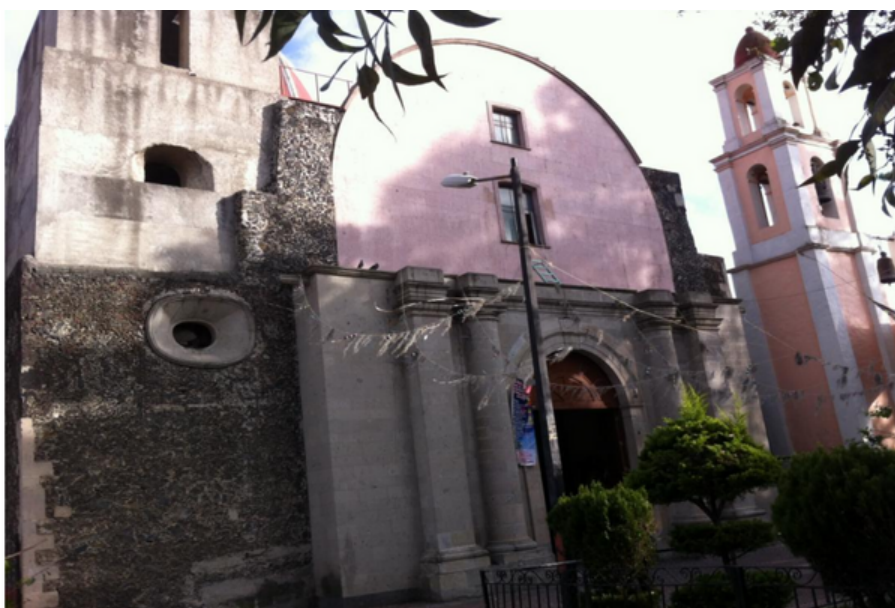
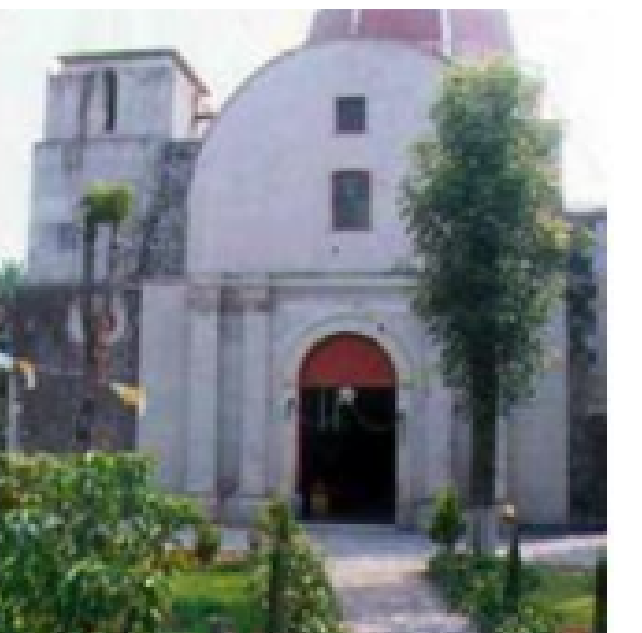
Templo

Estado de conservación: Regular
Uso original: Templo/ Iglesia
Uso actual: Templo/ Iglesia
Época de construcción y
Modificación: Siglo XVI, XVII y XIX

Conclusiones: El estado de conservación es regular, en la fachada principal se observa esta inconcluso un campanario, tiene una grieta considerable al centro donde se encuentra el clave del arco, al interior se encuentra en buenas condiciones el inmueble que cuenta con cupulas y arcos.

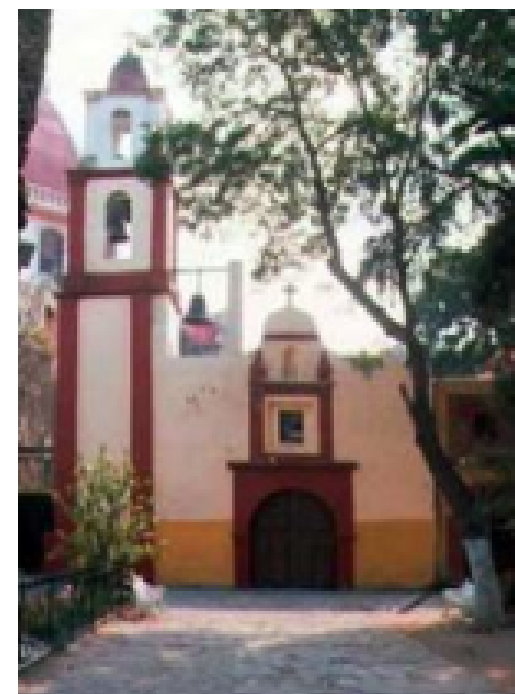
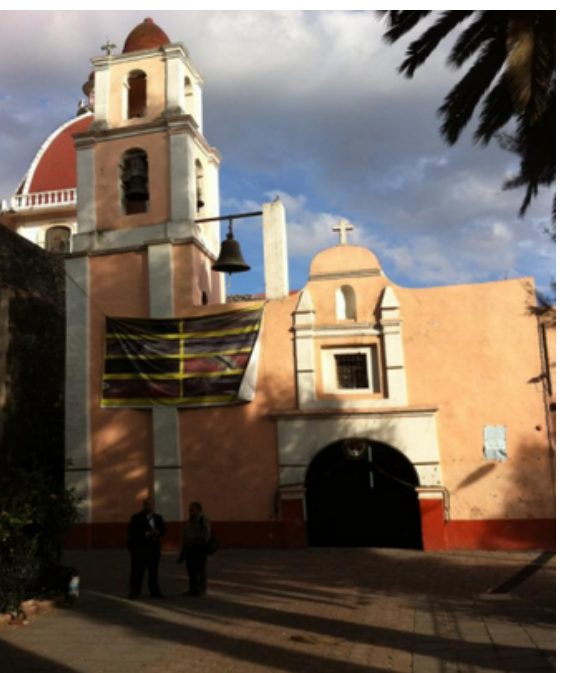
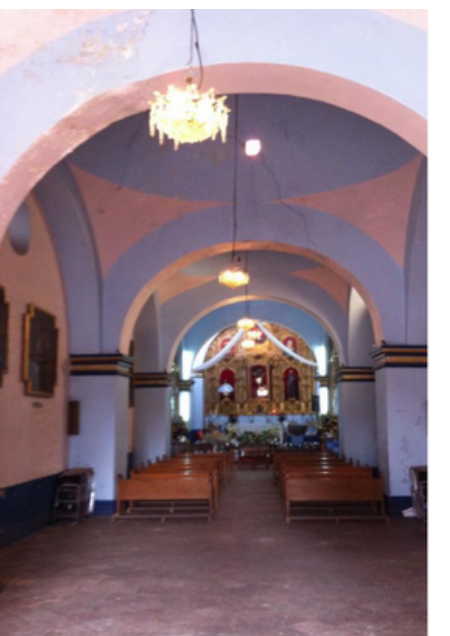
Capilla

Estado de conservación: Regular
Uso original: Templo/ Iglesia
Uso actual: Templo/ Iglesia
Época de construcción y
Modificación: Siglo XVII

Conclusiones: El estado de
conservación es regular, se
observan fisuras en fachada
principal y en las cupulas al
interior del templo, el piso y
aplanados se encuentran en
regular estado por falta de
mantenimiento, conserva
elementos originales sin cambios.

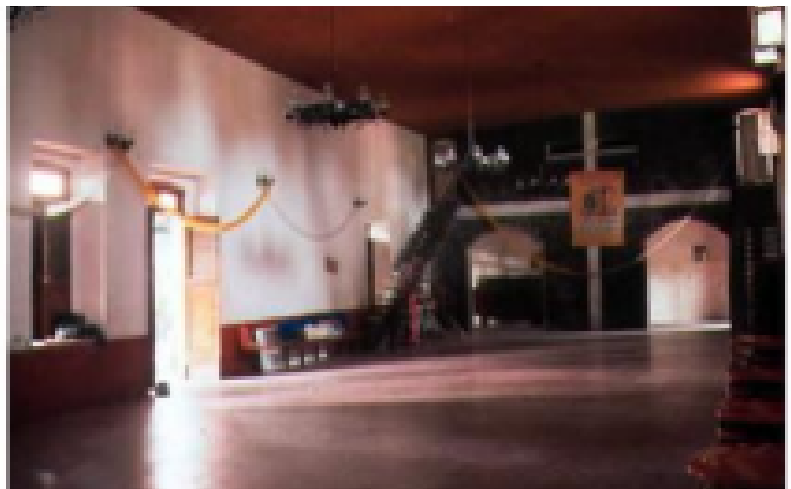
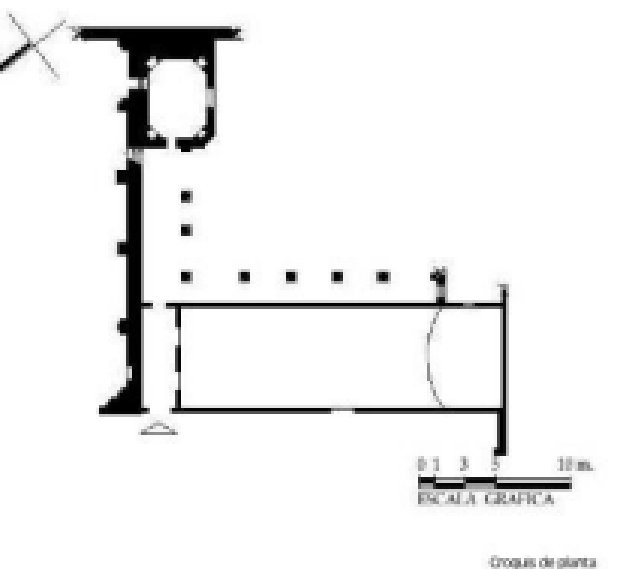
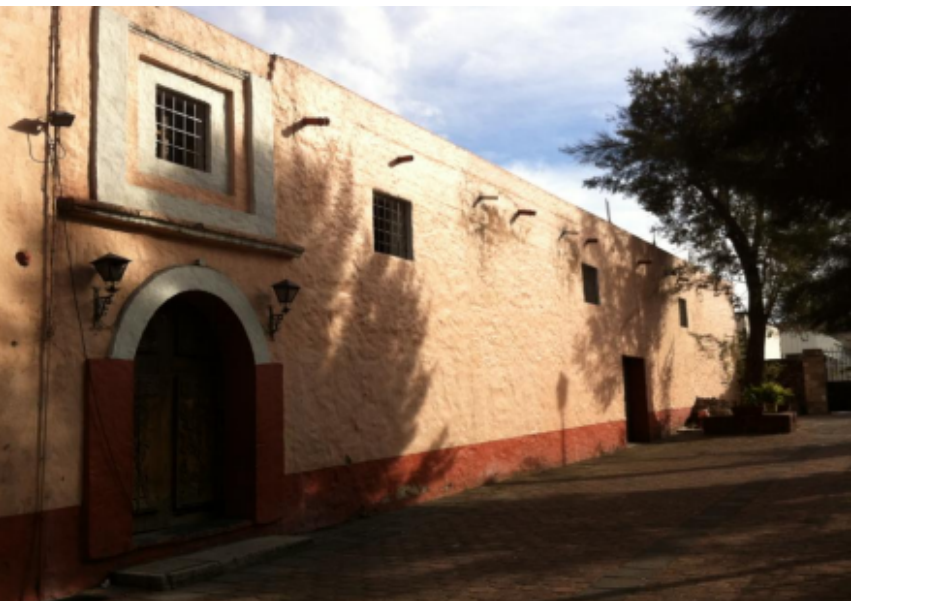
Anexo a templo

Estado de conservación: Regular
Uso original: Templo/ Iglesia
Uso actual: Templo/ Iglesia
Época de construcción y
Modificación: Siglo XIX

Conclusiones: El estado de conservación es regular, se observa pintura y aplanado en estado regular, conserva elementos arquitectónicos y pórtico al interior del inmueble.

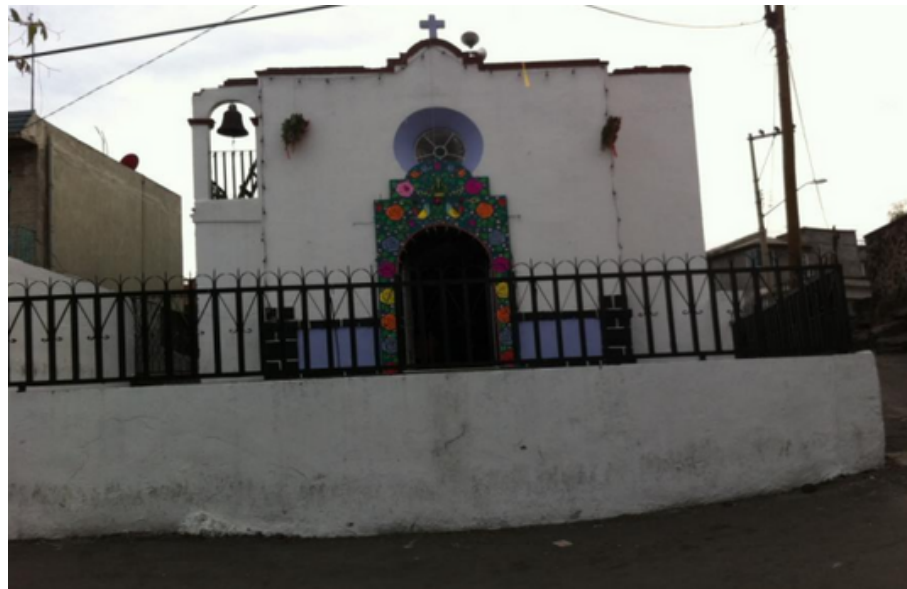
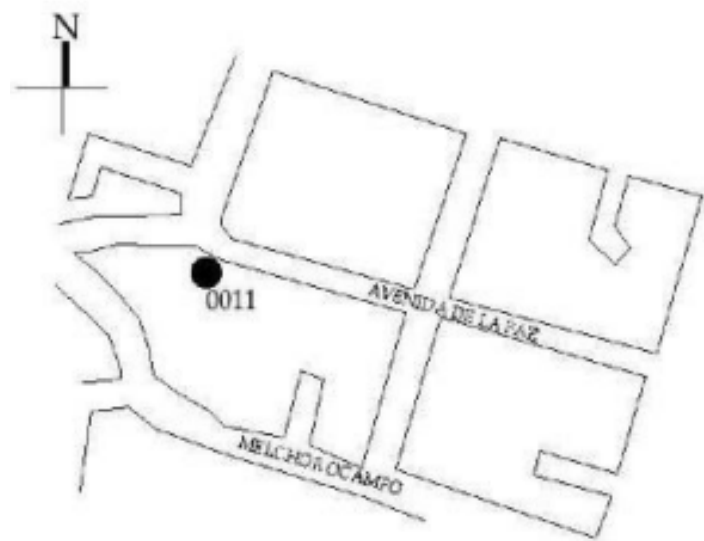
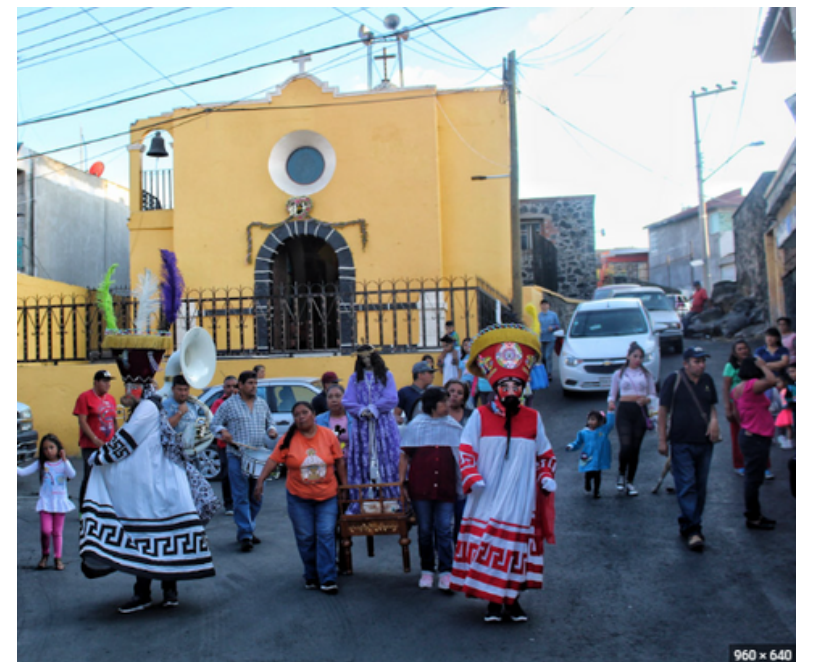
Capilla

Estado de conservación:
Regular

Conclusiones: El estado de conservación es regular, se observa aplanado en buenas condiciones, así como pinturas y elementos como acceso principal y óculo circular en fachada principal, el rodapié de piedra se encuentra pintado en buenas condiciones, conserva un patio interior y se encuentra delimitado por reja de acero en el perímetro.

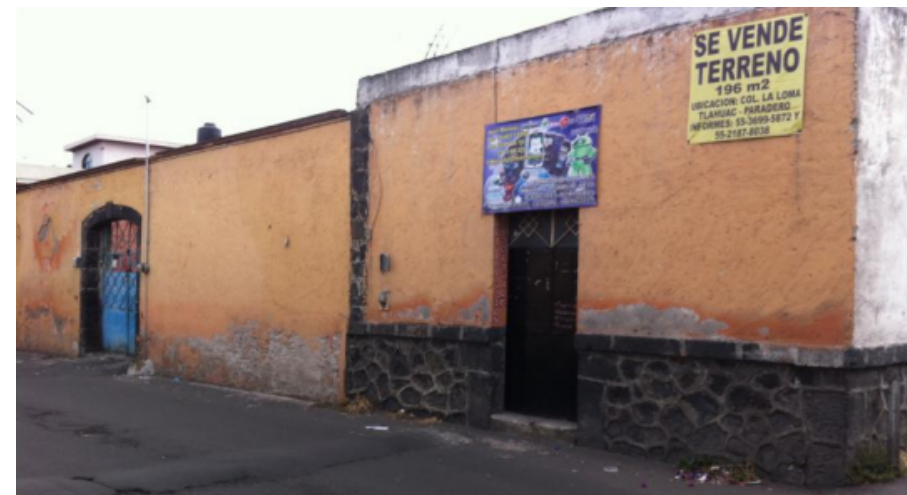
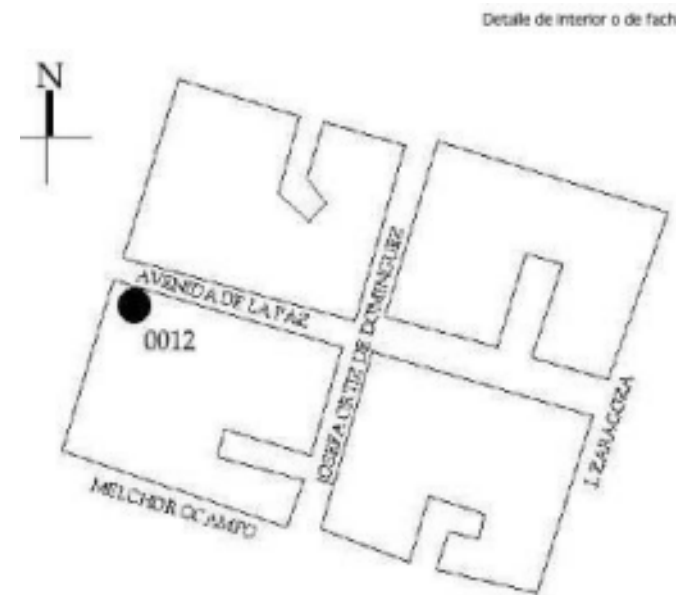
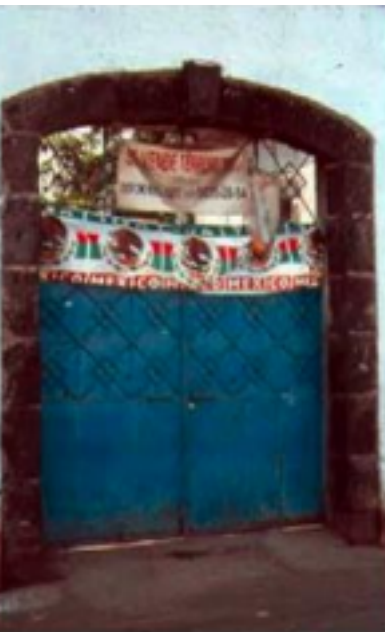
Casa - Habitación

Estado de conservación: Regular
Uso original: Casa-habitación
Uso actual: Casa-habitación
Época de construcción y
Modificación: Siglo XX

Conclusiones: El estado de conservación es regular, al exterior en fachadas conserva elementos arquitectónicos sin modificación, presenta problemas de aplanado y pintura, así como en cancelerías y puertas de herrería.

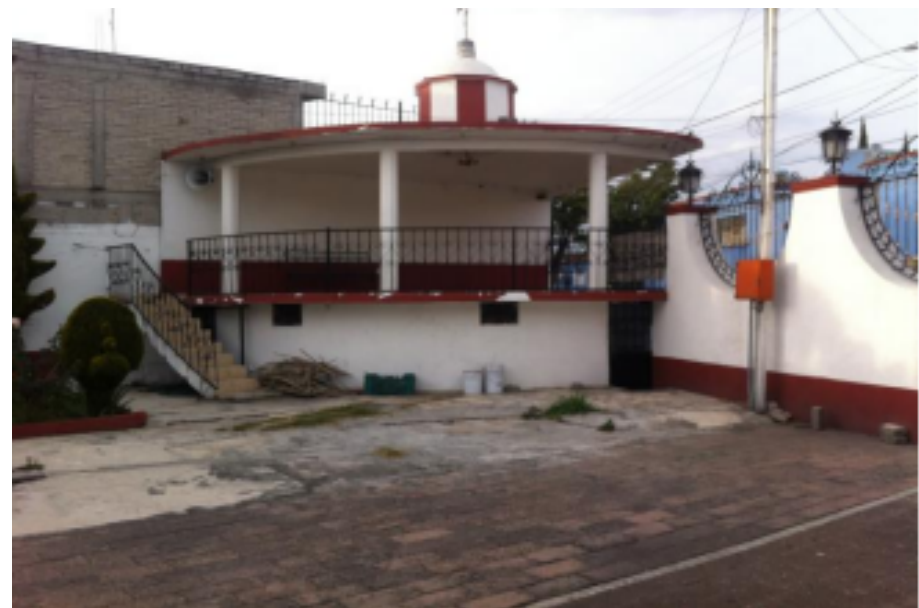
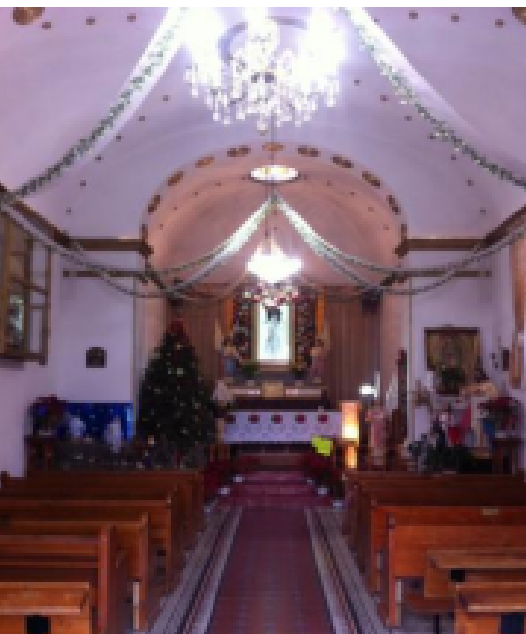
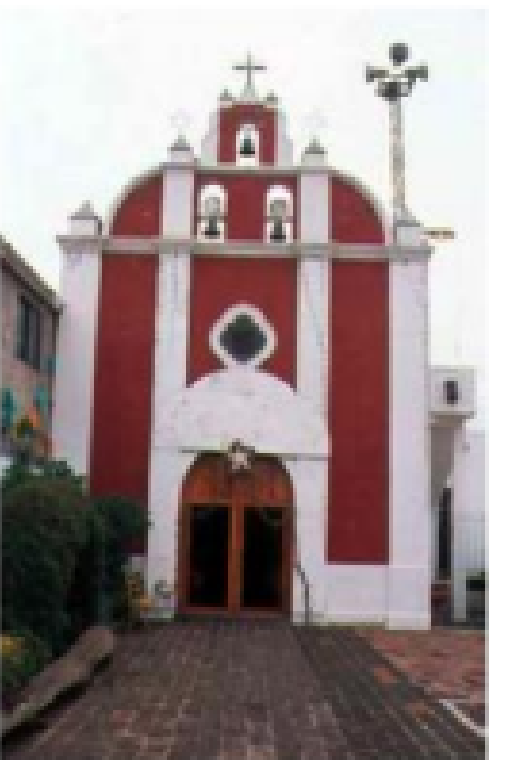
Templo

Estado de conservación: Regular

Conclusiones: El estado de conservación es regular, se encuentra en buenas condiciones la iglesia en interior y exterior, conserva un patio al interior con un escenario en esquina de concreto.

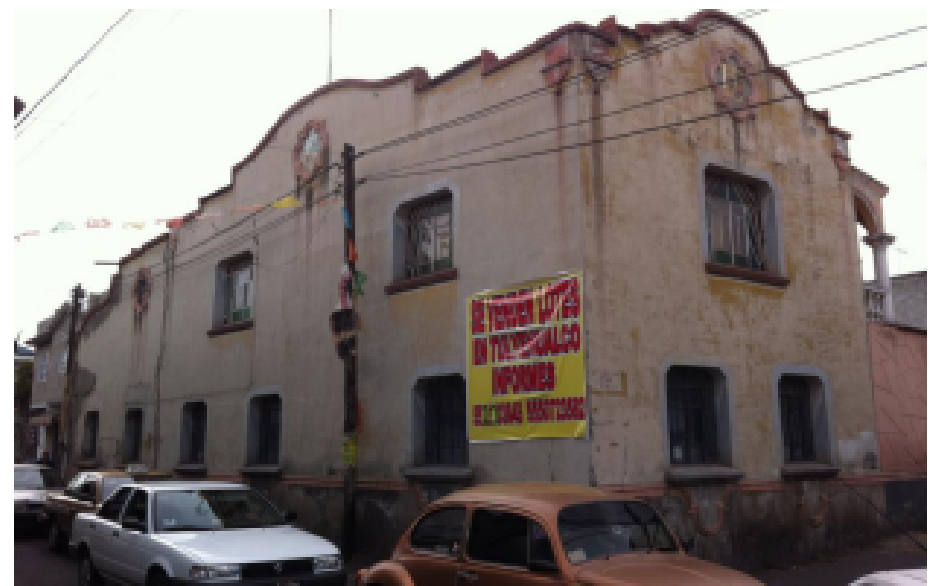
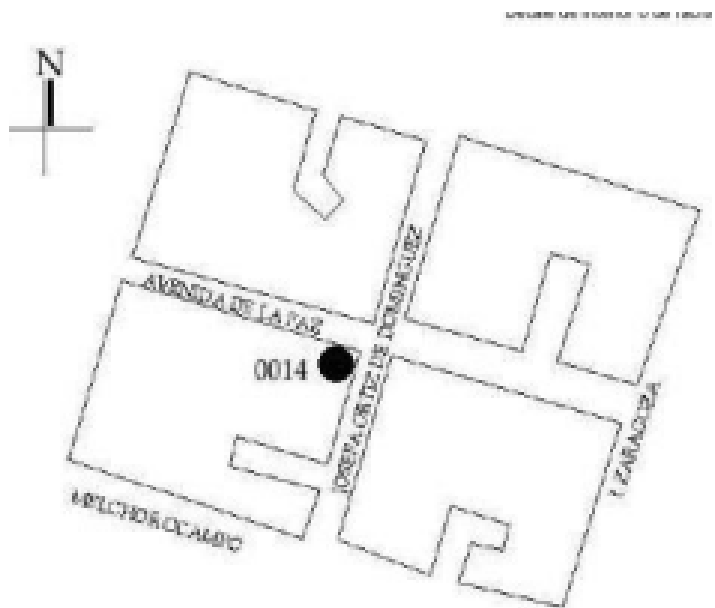
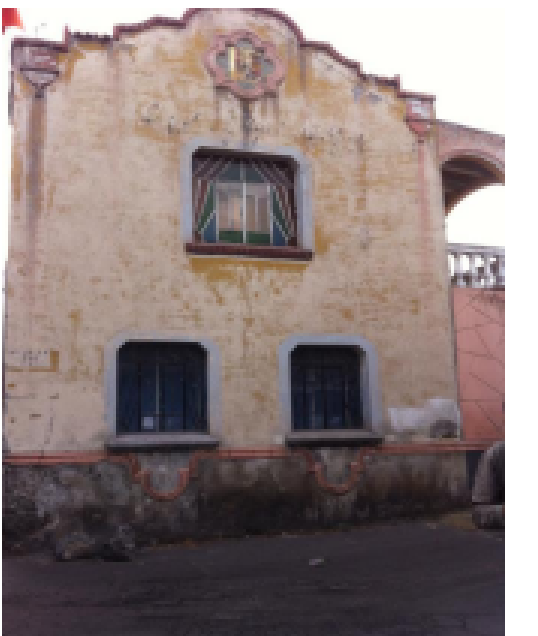
Casa habitación

Estado de conservación: Regular
Uso original: Templo
Uso actual: Casa-habitación,
comercio
**Época de construcción y
Modificación:** Siglo XX

Conclusiones: El estado de conservación es regular, está en uso y se observa le hace falta mantenimiento al inmueble, al no tener protección de banquetas se encuentra dañado el rodapié de piedra y conserva cancelerías de herrería.

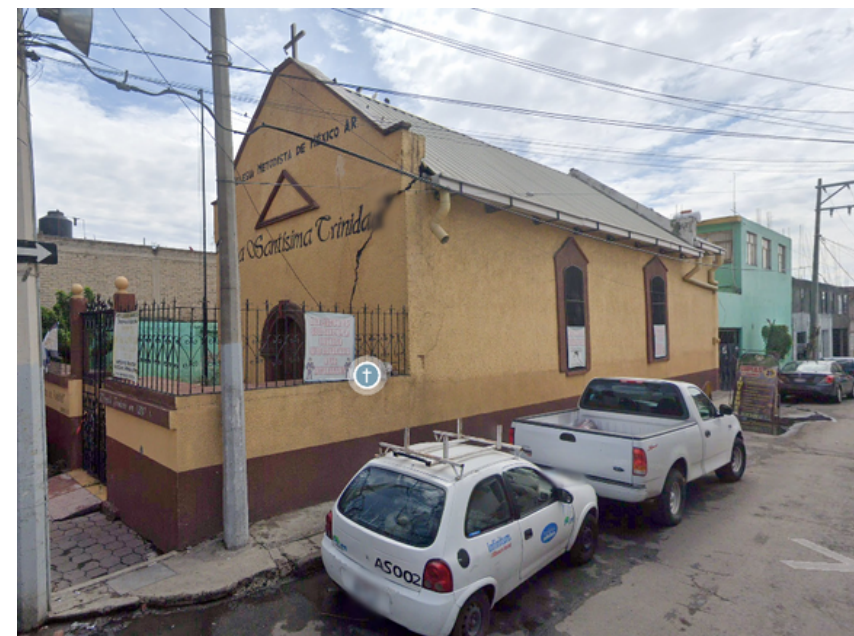
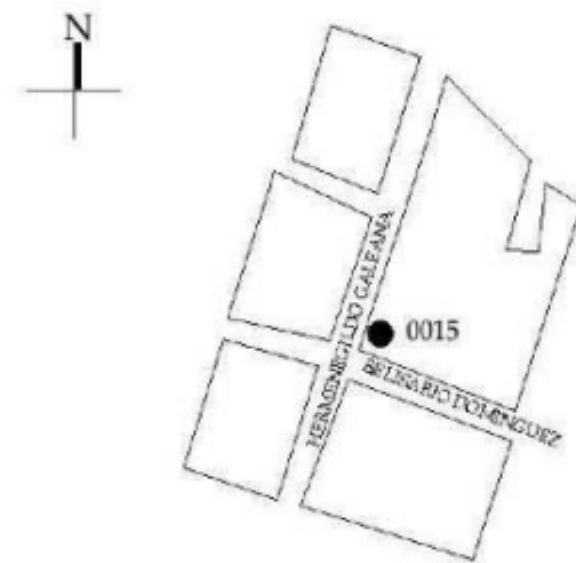
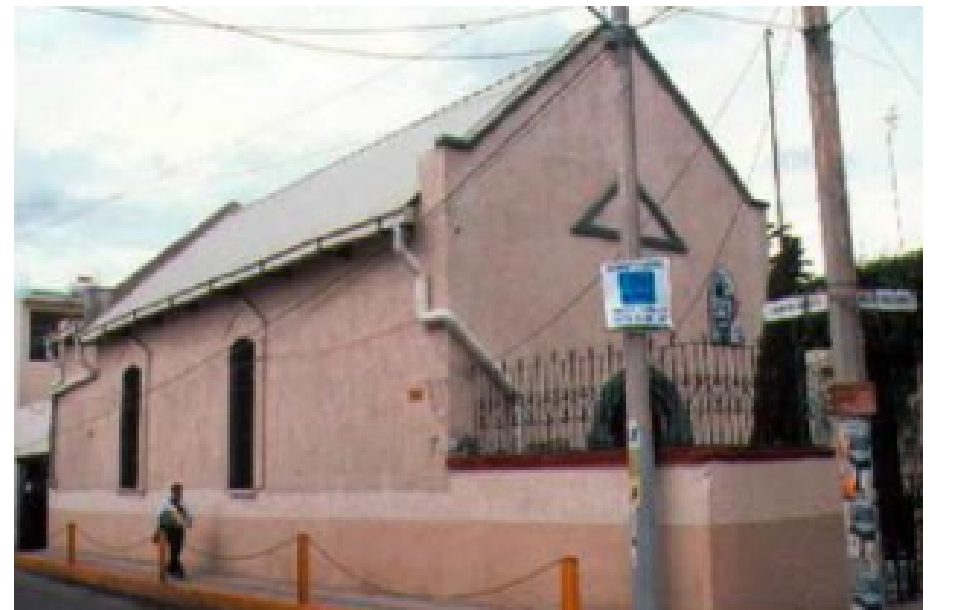
Estado de conservación: Regular
Uso original: Templo
Uso actual: Templo
Época de construcción y
Modificación: Siglo XIX

Conclusiones: El estado de conservación es regular, se encuentra en uso actualmente y se ha cambiado el color de la fachada, la cubierta y canalones se observan en buen estado.

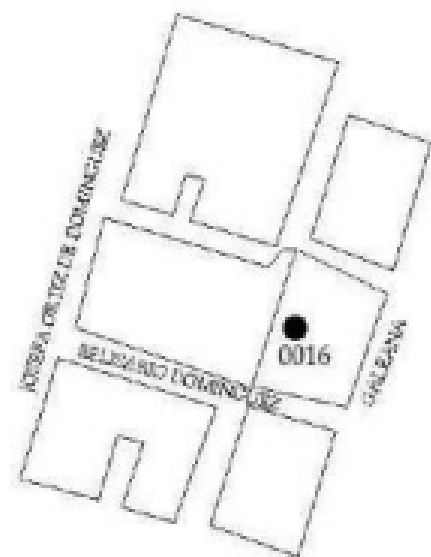
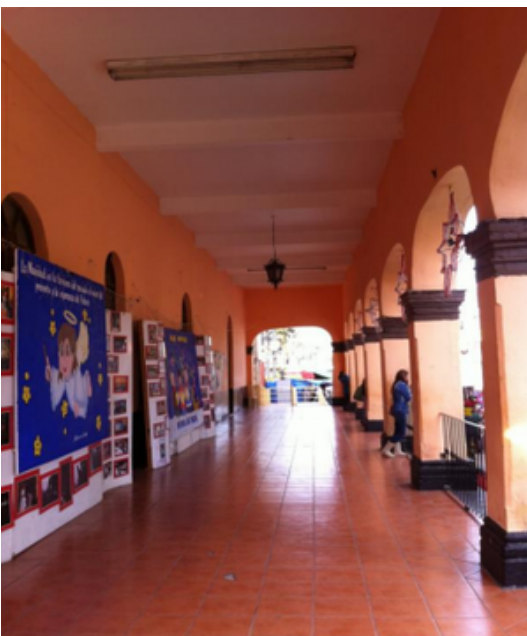
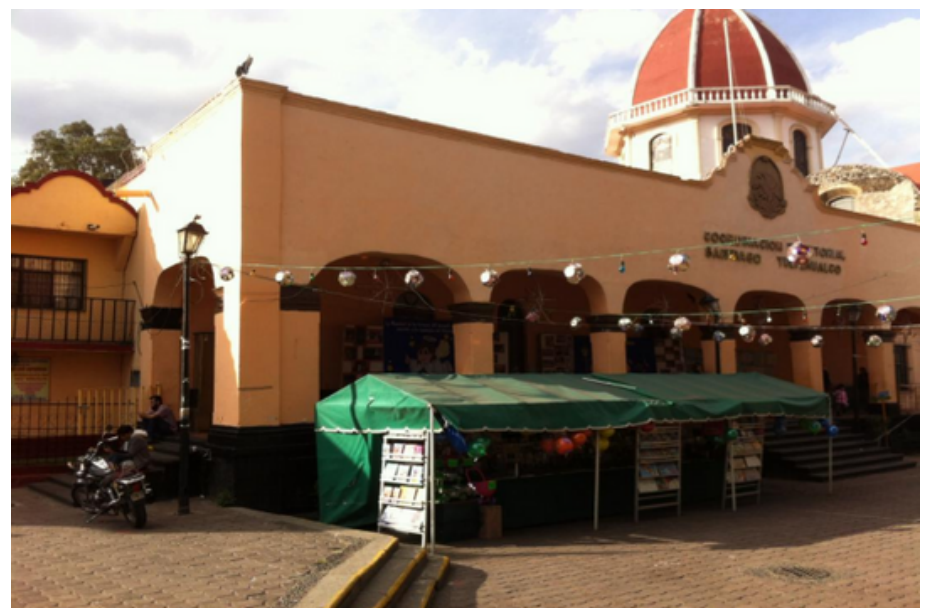
Coordinación Territorial Tulyehualco

Estado de conservación: Regular
Uso original: Palacio municipal
Uso actual: Coordinación territorial
Época de construcción y
Modificación: Siglo XIX

Conclusiones: El estado de conservación es regular, se encuentra en nuevas condiciones al ser un edificio de gobierno, funciona como oficinas de la delegación y conserva elementos como cancelerías y herrerías las cuales no han sufrido alteraciones.
