SAN ANDRÉS MIXQUIC

MONUMENTOS
HISTORICOS

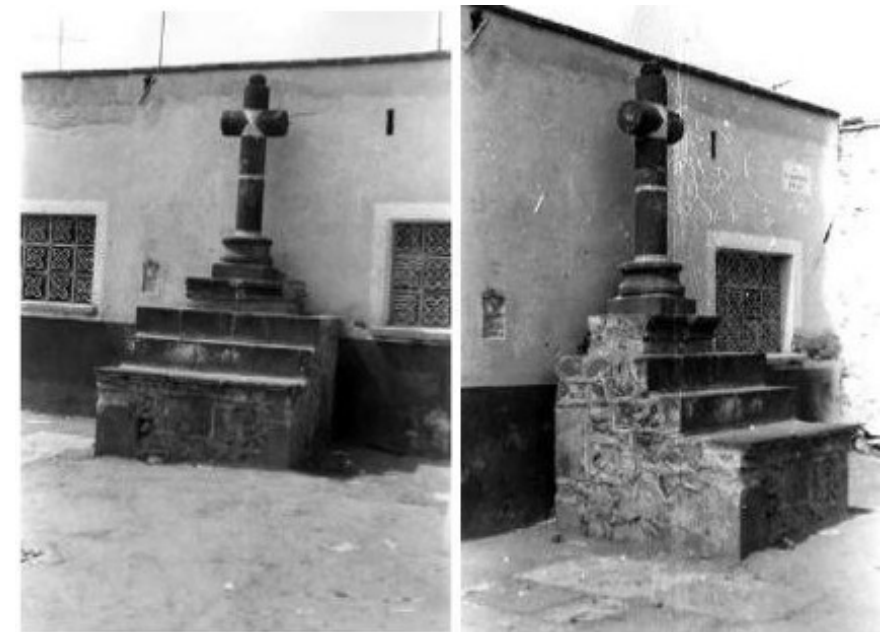
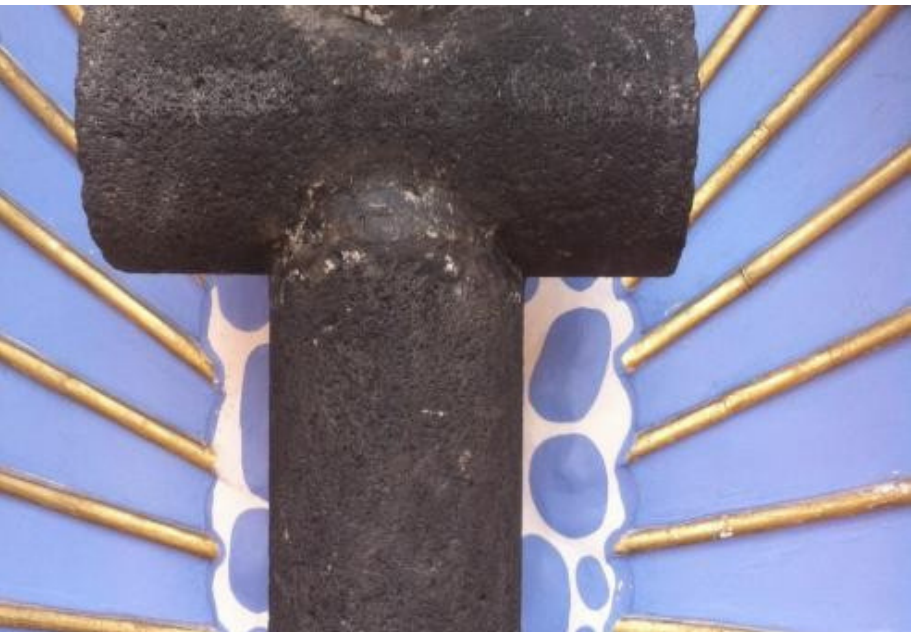
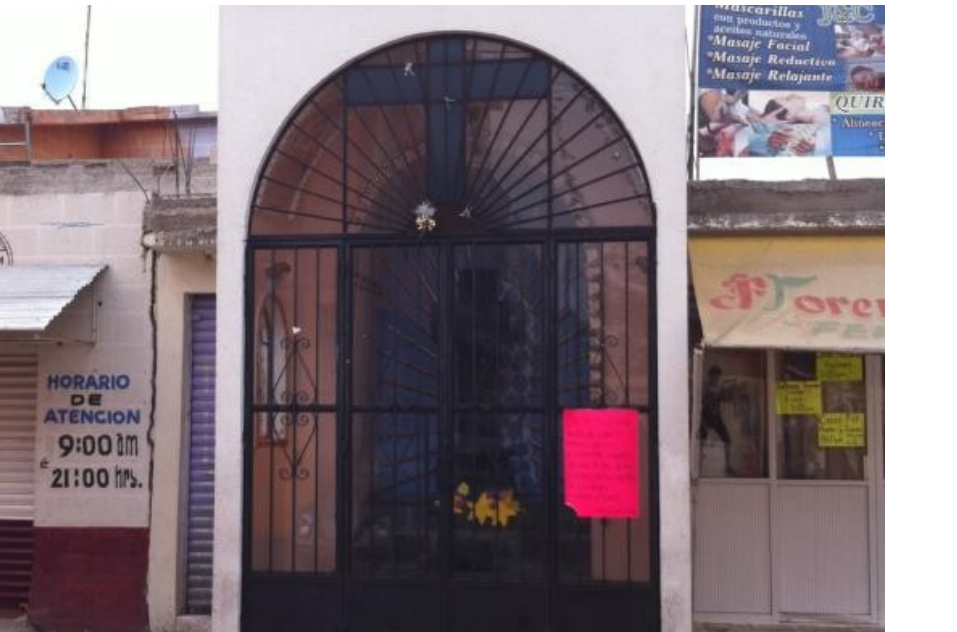
Cruz del Barrio de San Agustín

Estado de conservación: bueno,
Uso original: Cruz
Uso actual: Cruz
Época de construcción: XIX

Conclusiones: La Cruz del barrio de San Agustín, se observa en buen estado, no tiene fracturas y se encuentra pintada en color negro.

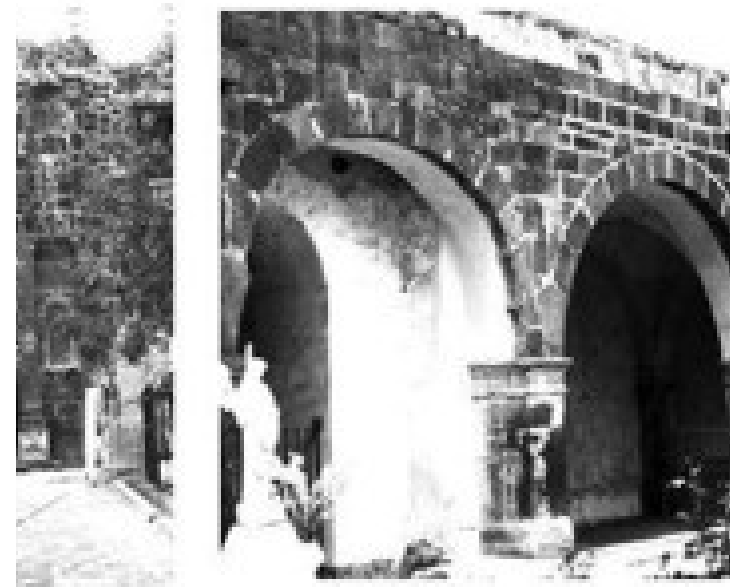
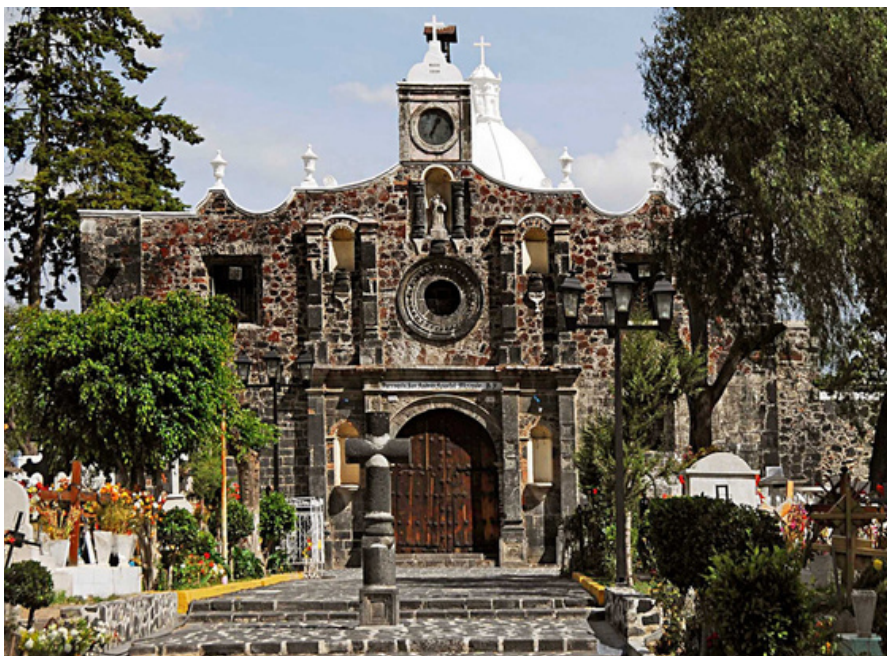
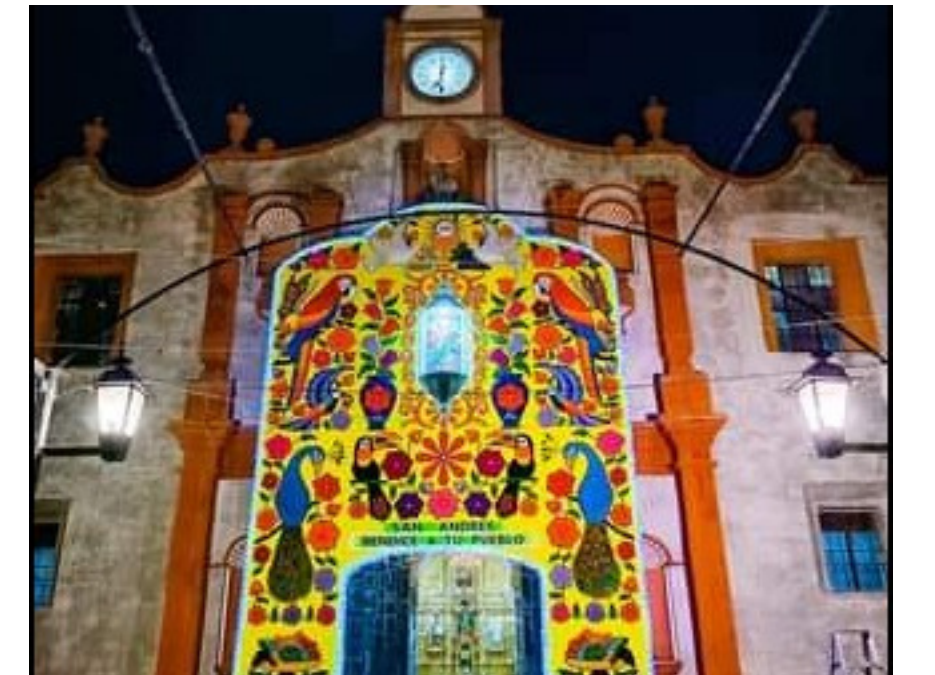
Parroquia de San Andrés Apóstol

Regular

Conclusiones: Se encuentra en estado regular y su fachada ha sido aplanada con cemento en estilo colonial, y se han cubierto sus elementos originales de piedra volcánica. Los arcos que colindan con la parroquia, se encuentran en mal estado por efecto de la humedad y de la misma manera el interior.

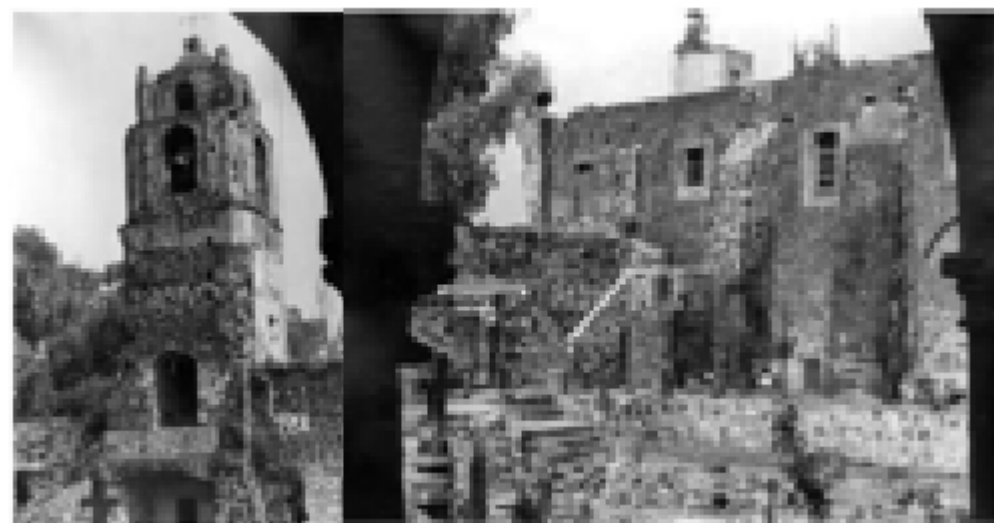
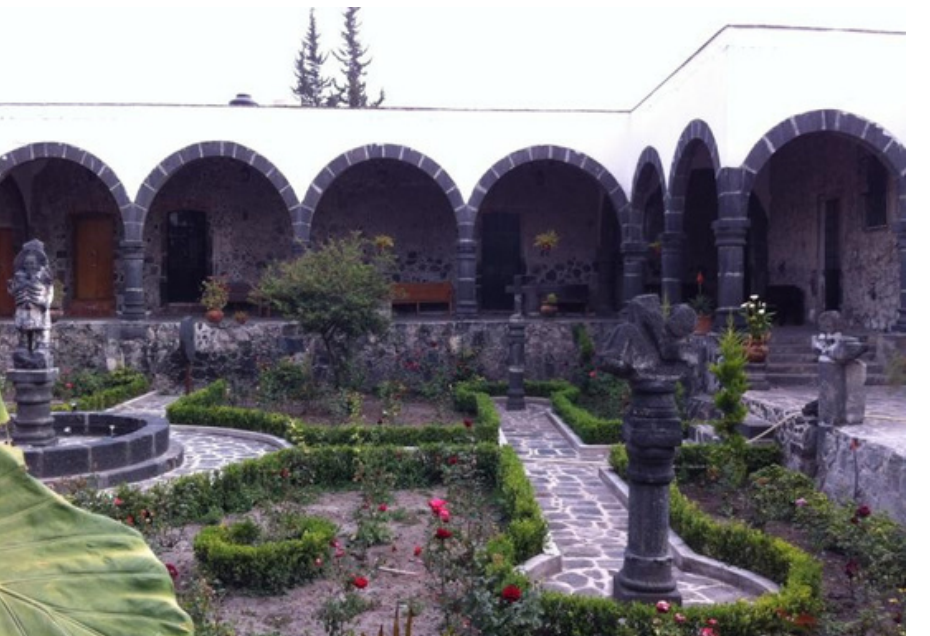
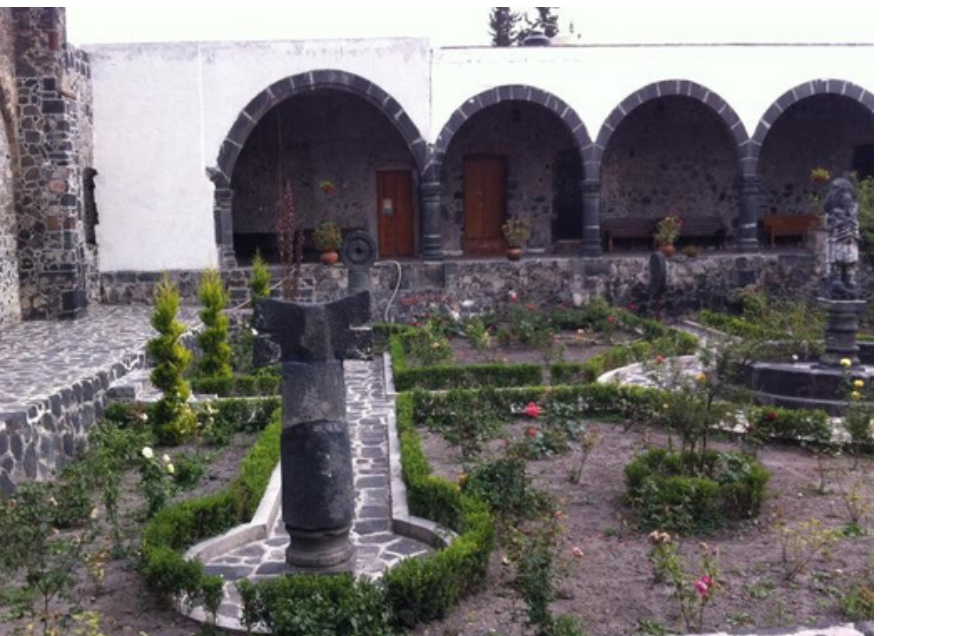
Convento de San Andrés

Estado de conservación: regular

Conclusiones: El estado de conservación es regular, hay poco mantenimiento en el inmueble. Se conserva arqueología encontrada en el sitio: Diosa Miquiztli un Chacmoll y aros de juego de pelota entre otros.

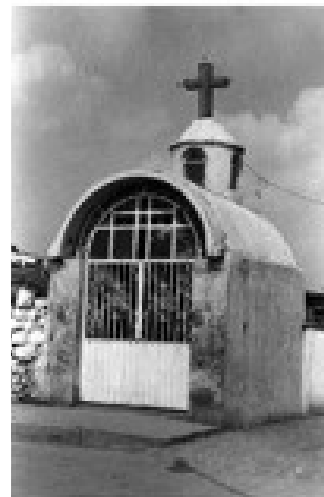
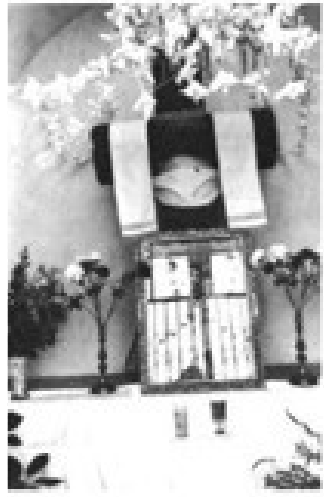
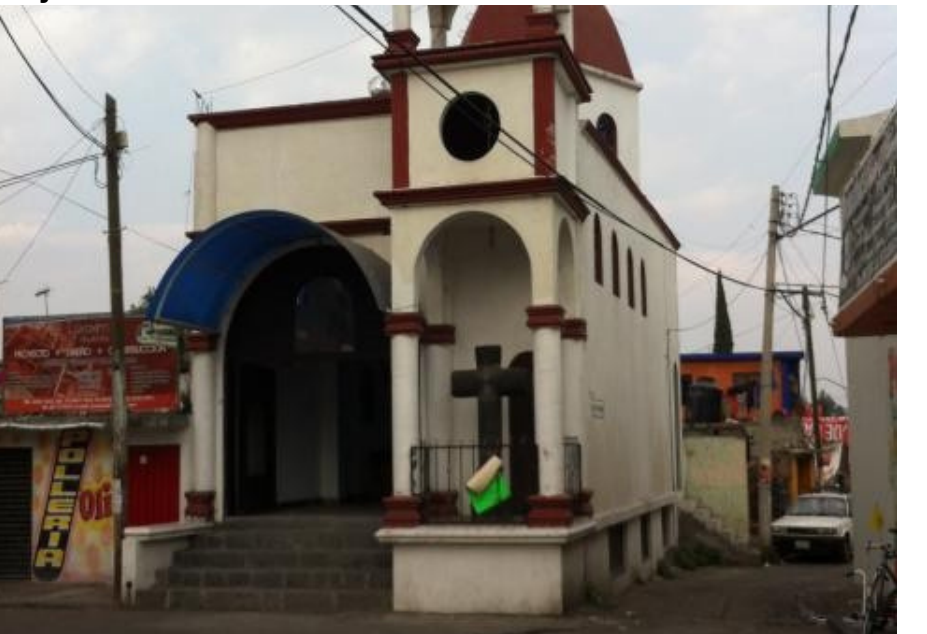
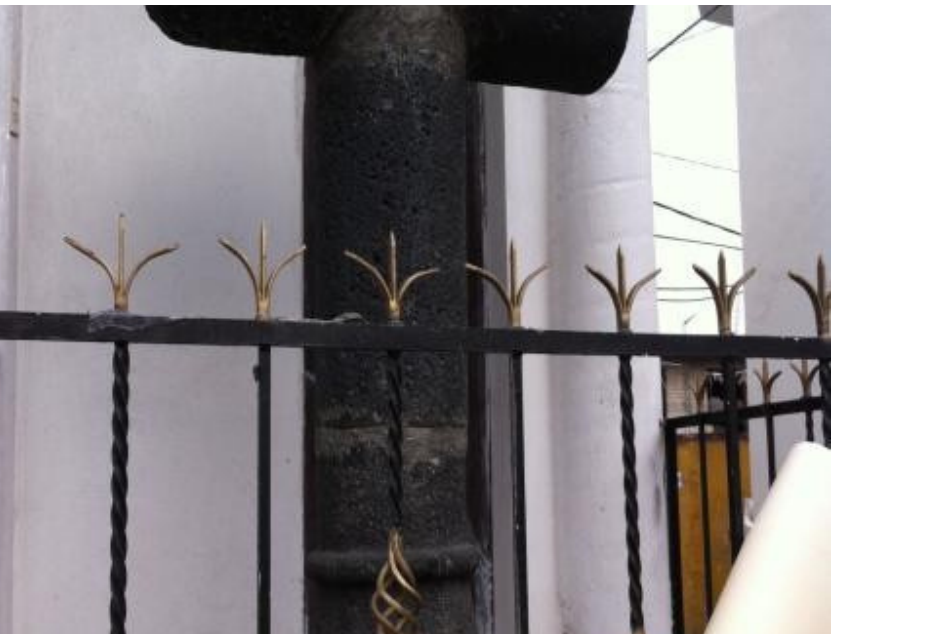
Cruz del Barrio de San Bartolo

Estado de conservación: bueno

Conclusiones: la cruz y el basamento se encuentran en buen estad, sin fracturas, se observa que ha sido pintada porque es mas oscura.

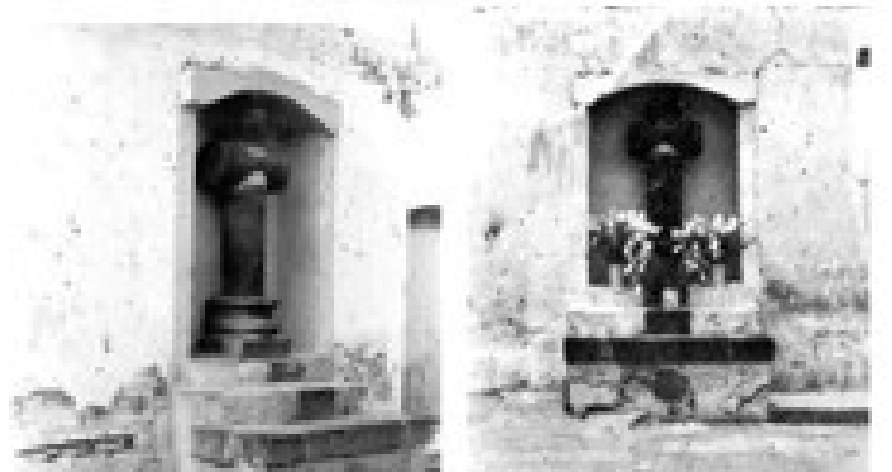
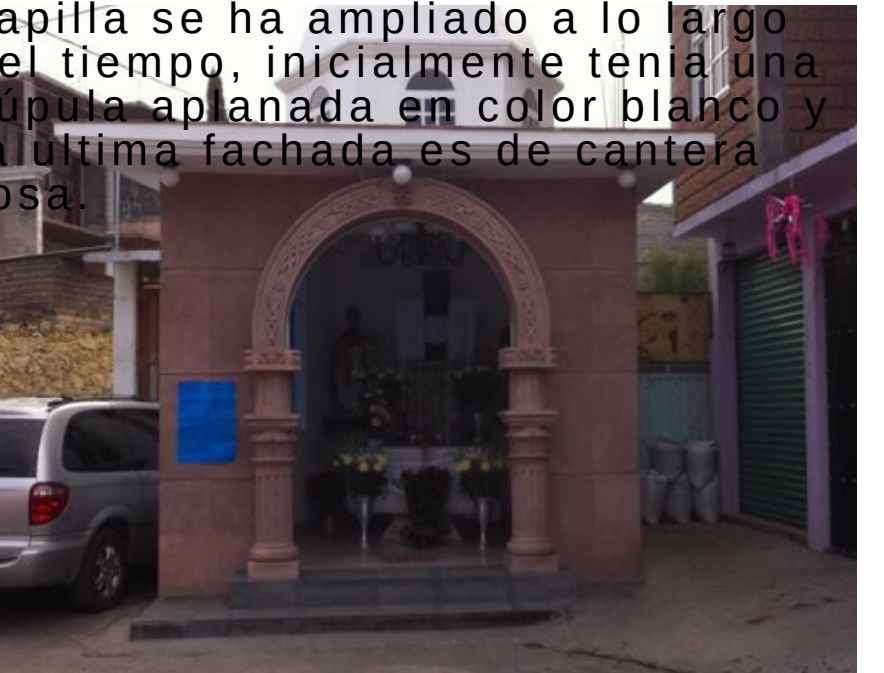
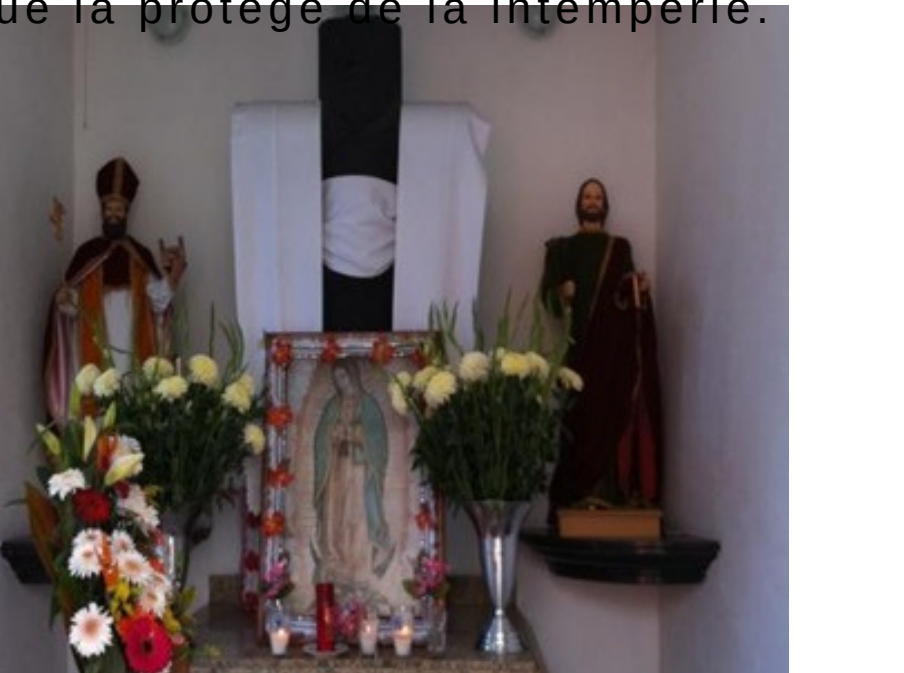
Cruz del Barrio de San Agustín

Estado de conservación: bueno
Uso original: cruz
Uso actual: cruz
Época de construcción: Siglo XX

Conclusiones: la conservación es buena, los elementos de la cruz se encuentran completos y sin grietas. Esta resguardada dentro de una capilla con protección de mosaico y una capilla mas amplia que la protege de la intemperie.

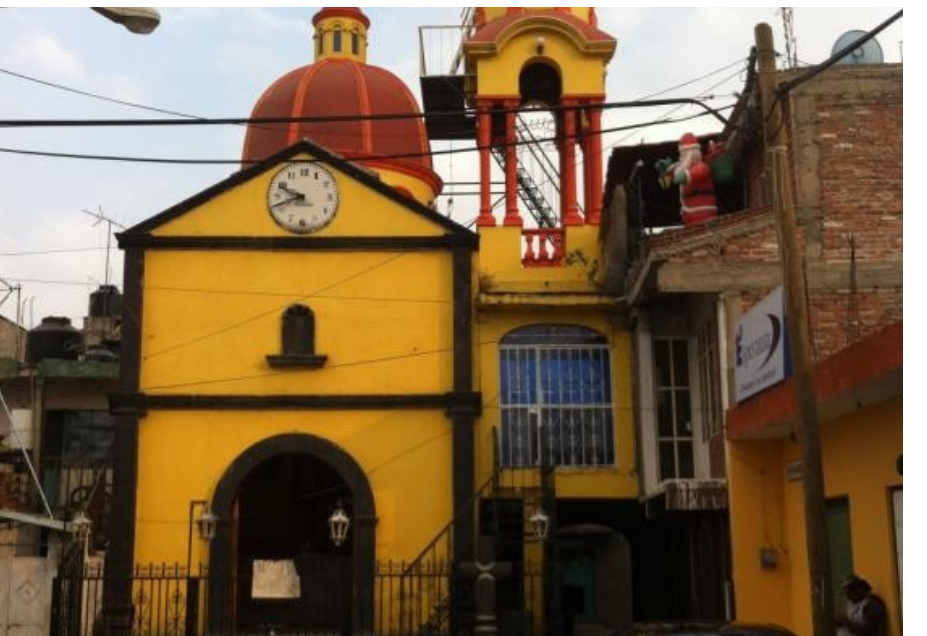
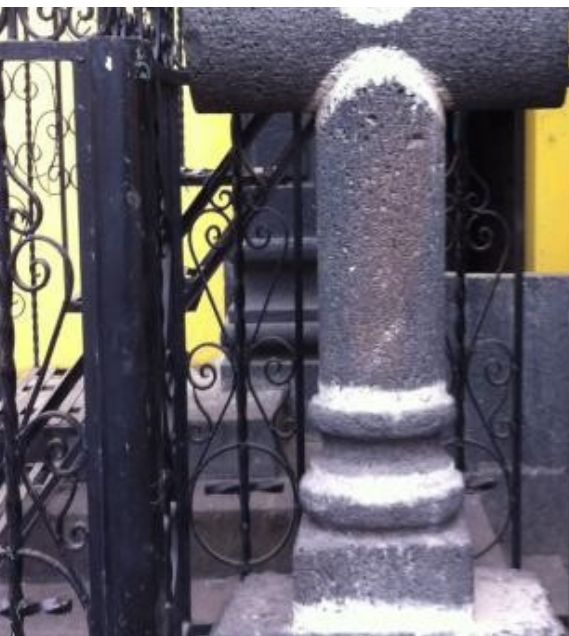
Cruz del barrio de san Miguel

Estado de conservación: regular

Conclusiones: El estado de conservación es regular debido a que se encuentra expuesta a los elementos del medio ambiente, por lo que se observan resanes en las zonas de unión del cuerpo de la cruz.
