SANTA CRUZ ACALPIXCA

MONUMENTOS
HISTORICOS

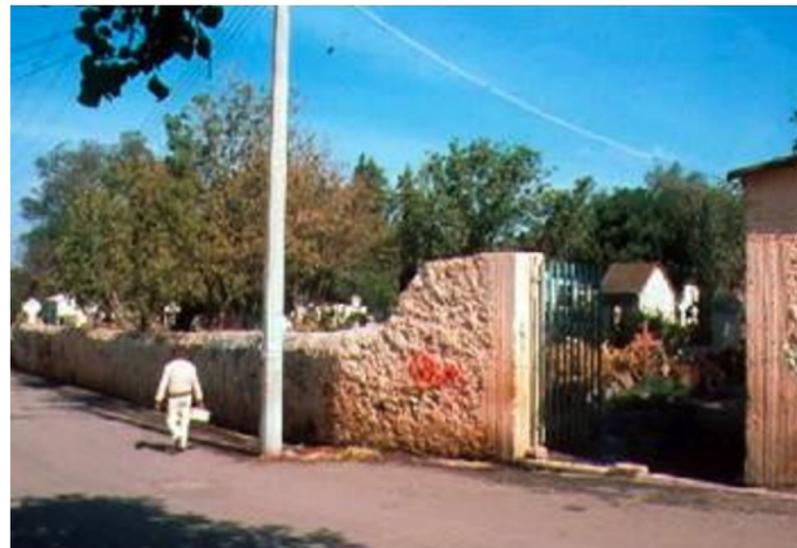
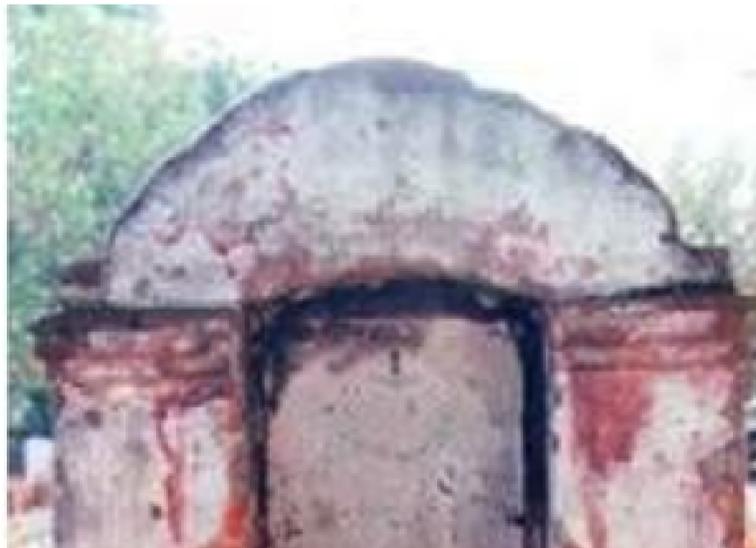
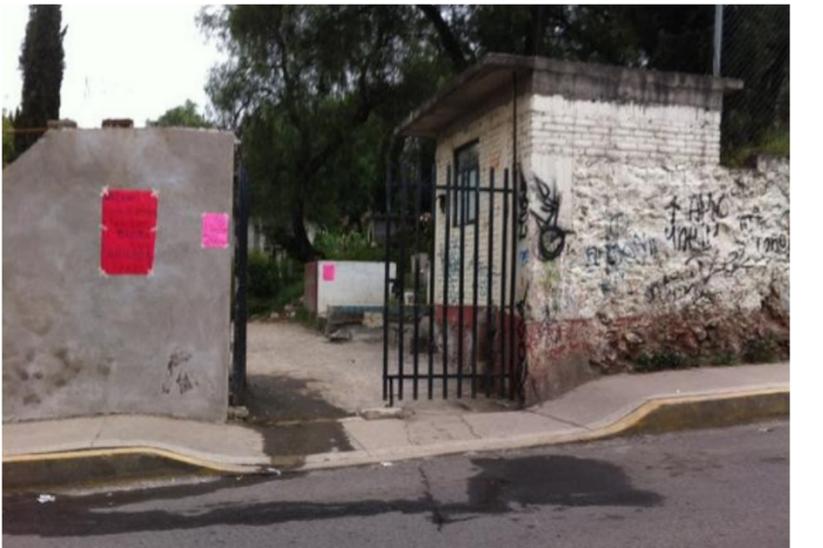
Panteón Tradicional

Estado de conservación: Regular

Conclusiones: El estado actual regular debido al uso continuo de este, actualmente se encuentra saturado y se ocupa otro panteón para los habitantes.

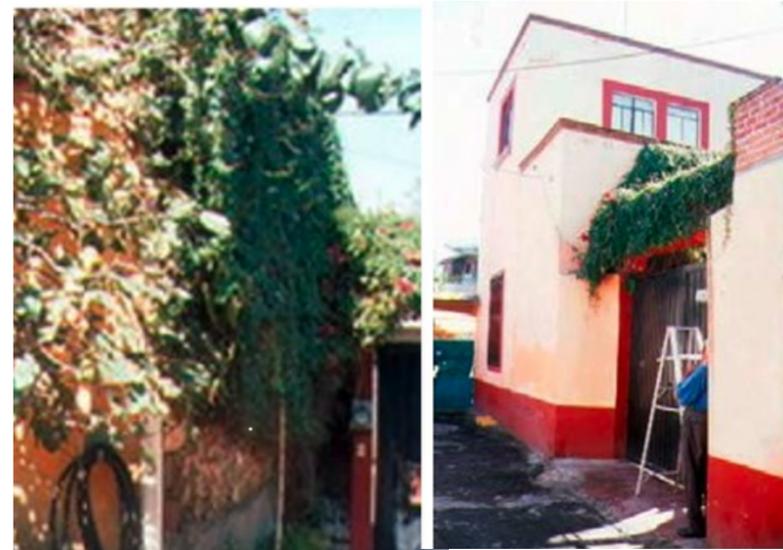
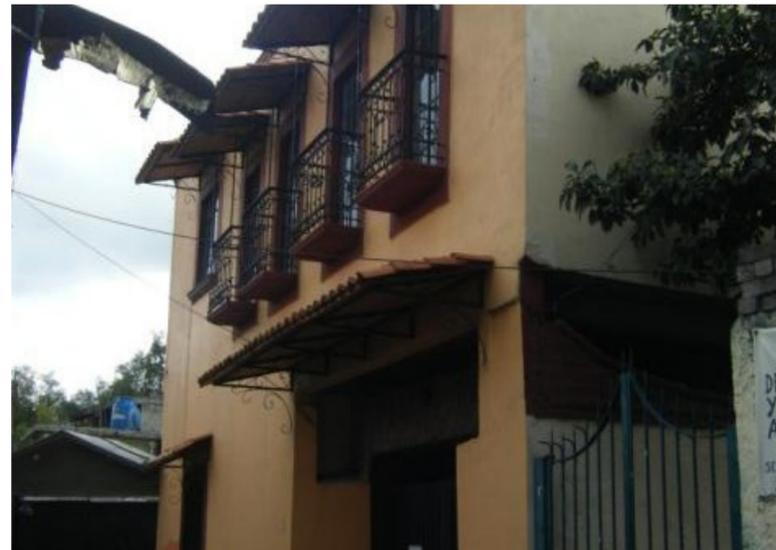
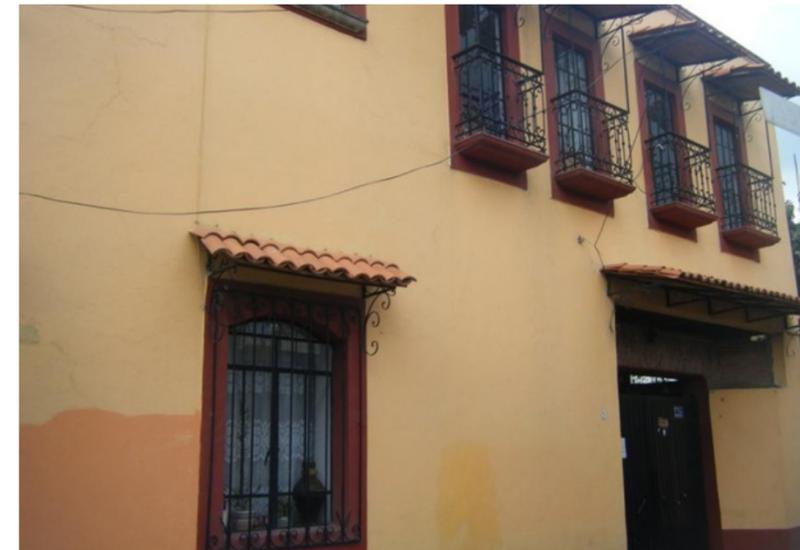
Casa - habitación

Estado de conservación: Malo
Uso original: casa - habitación
Uso actual: casa - habitación
Época de construcción: Siglo XIX

Datos históricos:
El inmueble presenta muros de piedra y aplanado amarillo, el rodapié es de color rojo, muestra una ventana con arco escarzano y proyección negra, tiene enmarcamiento en rojo y un portón de lamina. La cubierta tiene vigas de madera

Conclusiones: El estado actual es malo, el inmueble se encuentra intervenido y modificado del estado original, se encuentra habitado. se modifico la planta alta sobre acceso principal con una losa de concreto armado y se retoman elementos del estado original como ventanas y aplanados.

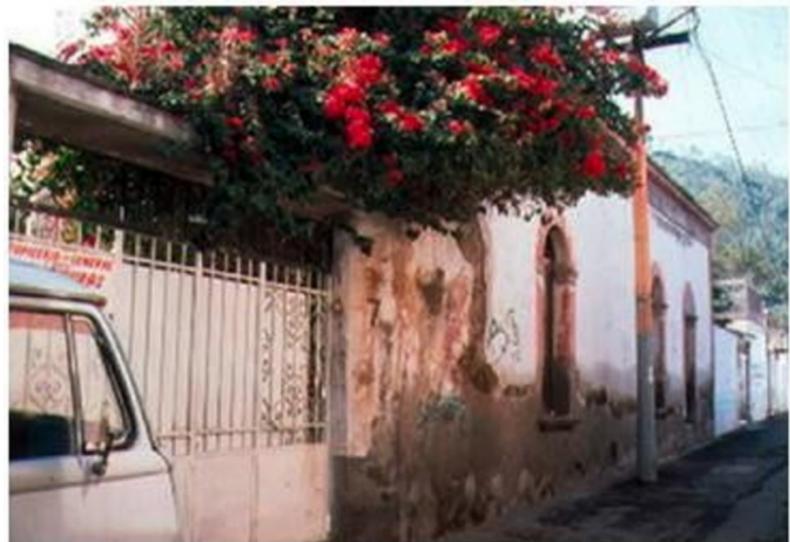
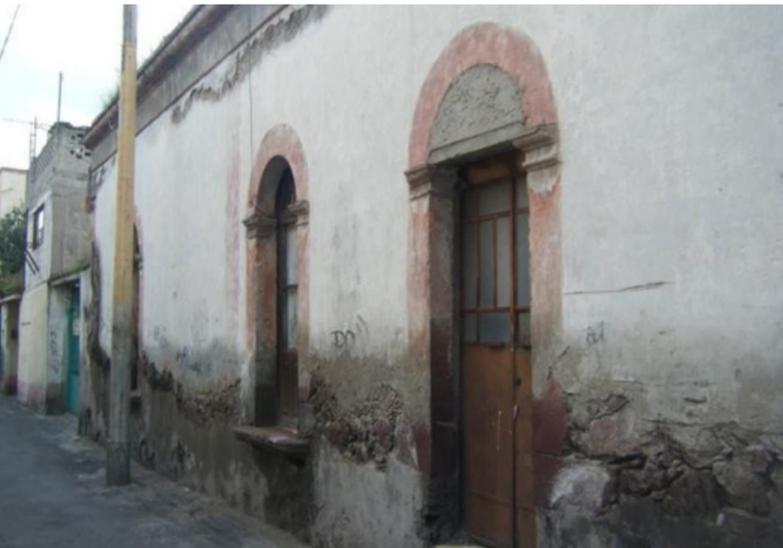
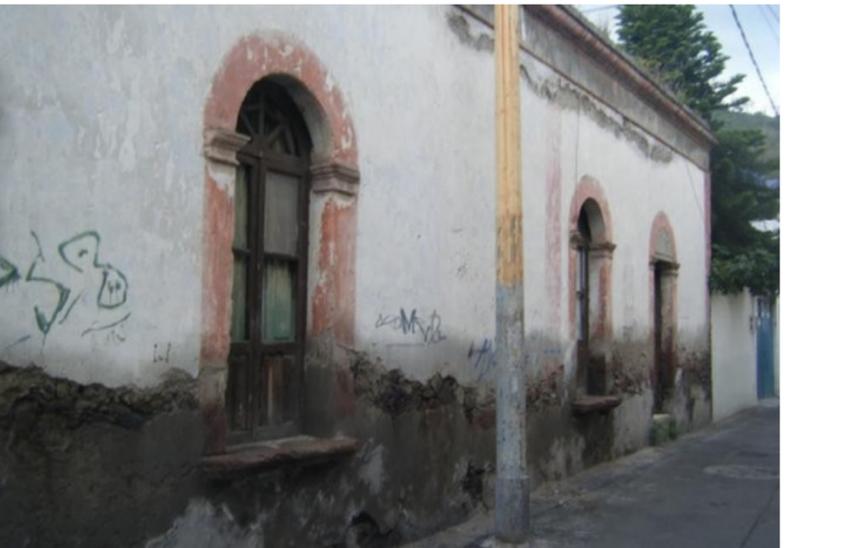
Casa - habitación

Estado de conservación: Malo
Uso original: casa - habitación
Uso actual: Sin uso
Época de construcción: Siglo XIX

Datos históricos: El inmueble tiene muros de piedra con aplanado color blanco, presenta tres ventanas con arco de medio punto y pilastras pintadas en rosa, el salmer es de piedra rosa con repisen y el techo es bóveda catalana

Conclusiones: El estado actual es malo, se encuentra sin uso, se observa el deterioro de puerta y ventanas de madera, así como grietas y aplanados con humedad en fachada principal.

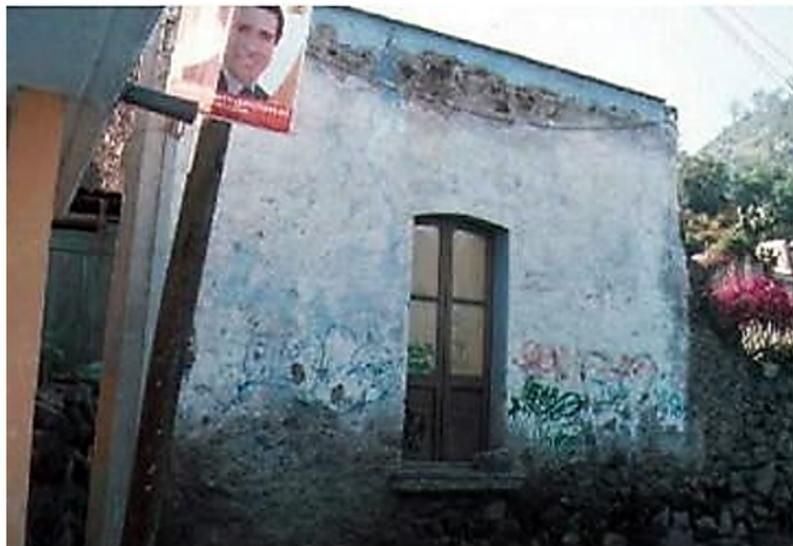
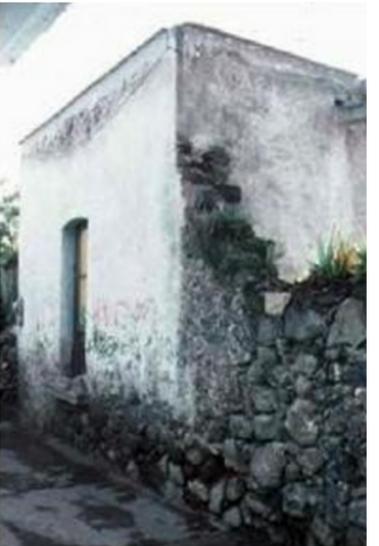
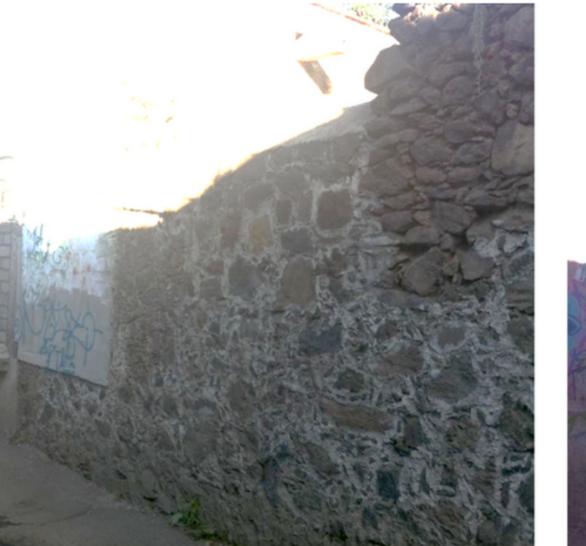
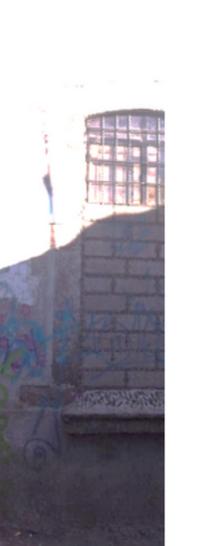
Casa - habitación

Estado de conservación: Malo
Uso original: casa - habitación
Uso actual: casa - habitación
Época de construcción: Siglo XIX

Datos históricos: El muro de la fachada es de piedra aparente en una parte y en la otra cuenta con aplanado de pintura azul claro, tiene una ventana con repiso de tabique y conserva un cancel de madera, remata con una liada de ladrillo, la barda es de piedra.

Conclusiones: Hay una habitación sin techumbre que fue de dos aguas. Conserva un vano en ventana

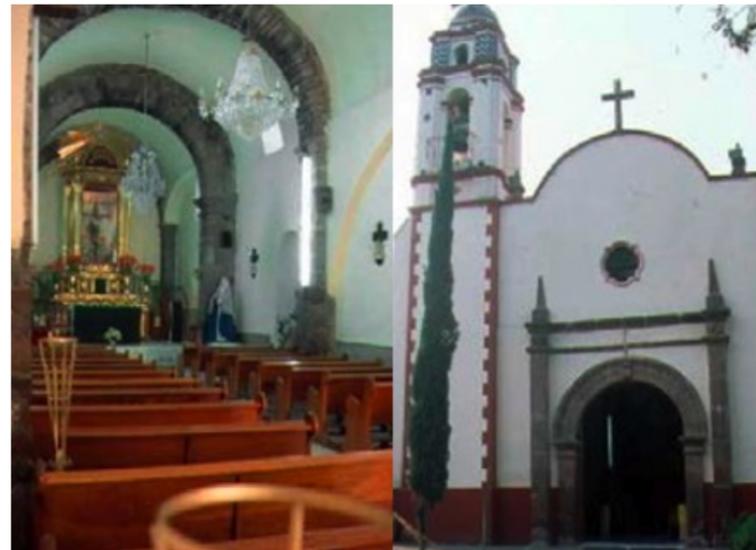
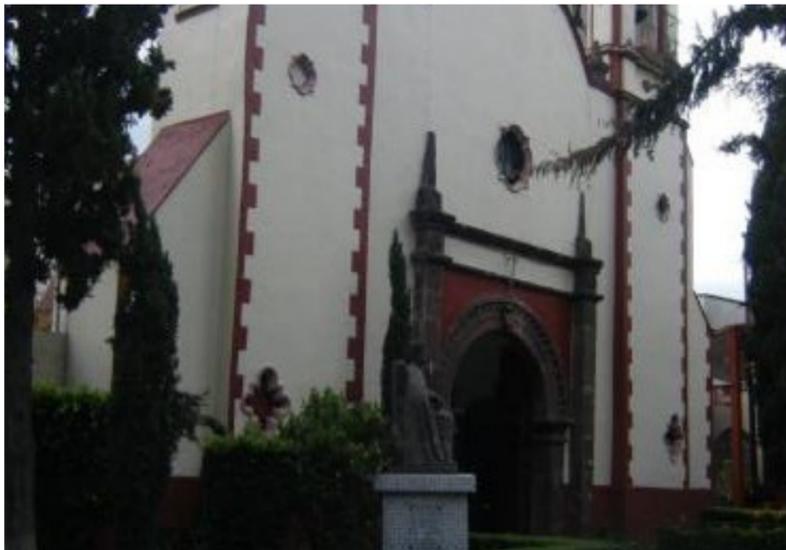
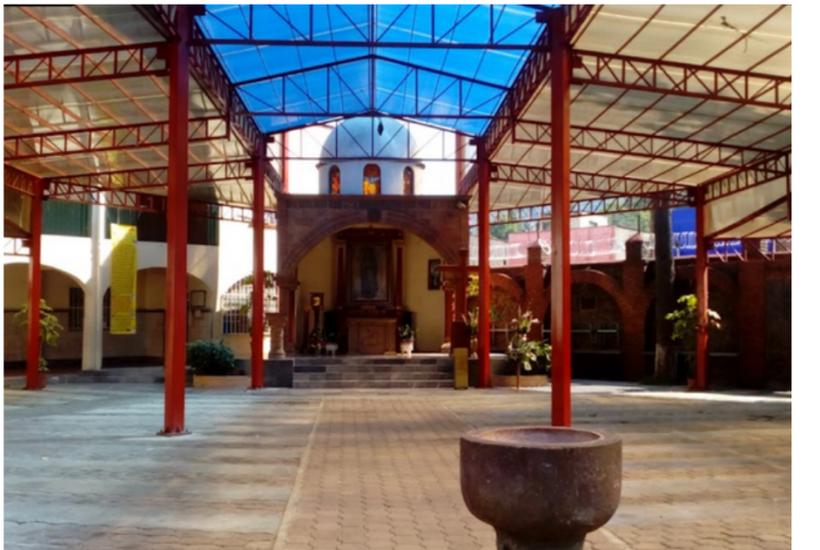
Templo de la Santa Cruz

Regular

Siglo XVII existió una ermita que era una visita franciscana, con sacristía y hospicio. Hacia 1676 el templo era de una sola nave. Tiene un pequeño anexo conventual que data de 1770. La torre de cuatro campanas es del siglo XIX. El templo fue restaurado en 1902, 1931 y 1955.

es bueno, el templo se encuentra en condiciones originales, recientemente se intervino al exterior con la colocación de una estructura de acero y policarbonato en el patio*

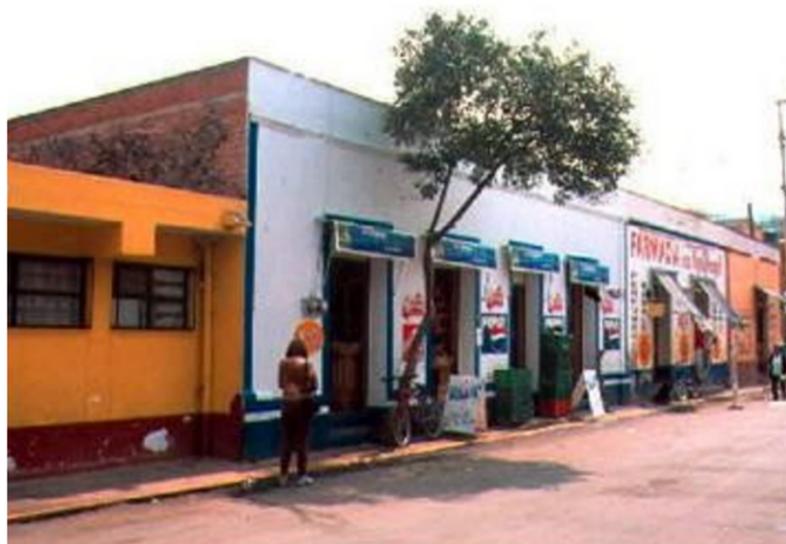
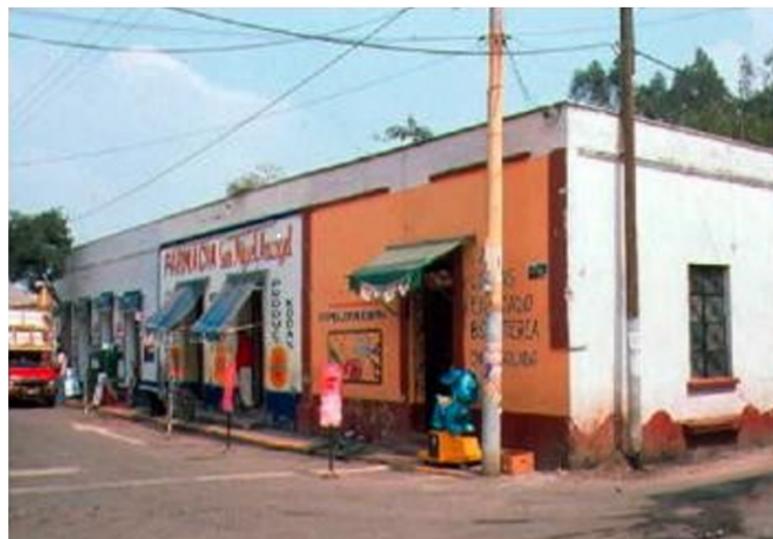
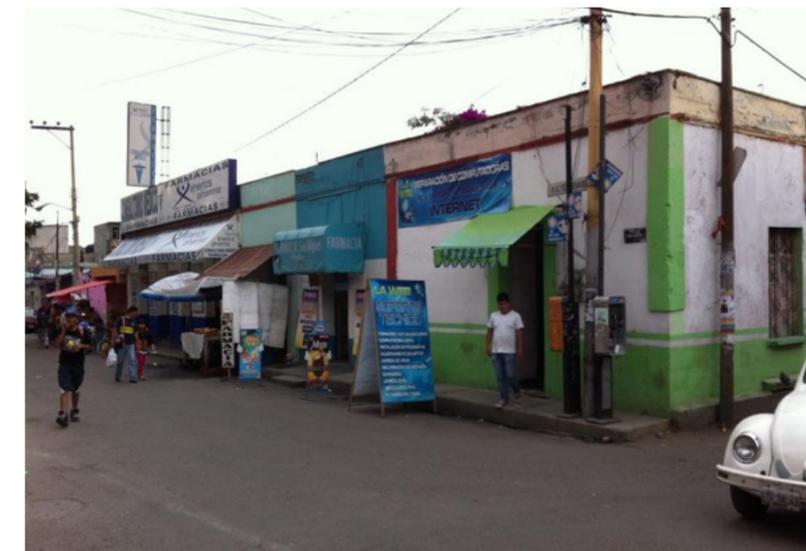
Farmacia San Miguel Arcangel

Regular

regular, los cambios realizados es por la colocación de toldos de lona en fachada por la cantidad de negocios que actualmente se encuentran. Los colores variados en fachada pierden en gran medida su estado original del conjunto parecieran secciones de este.

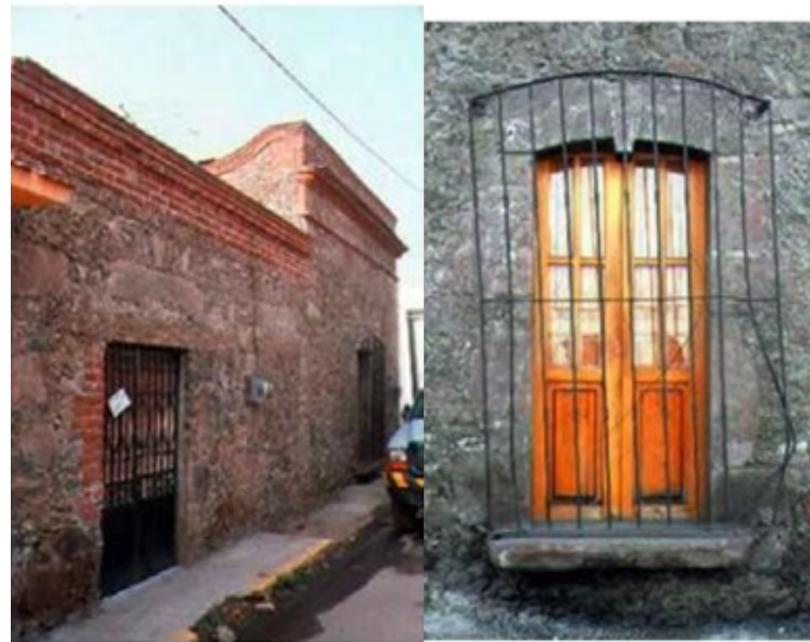
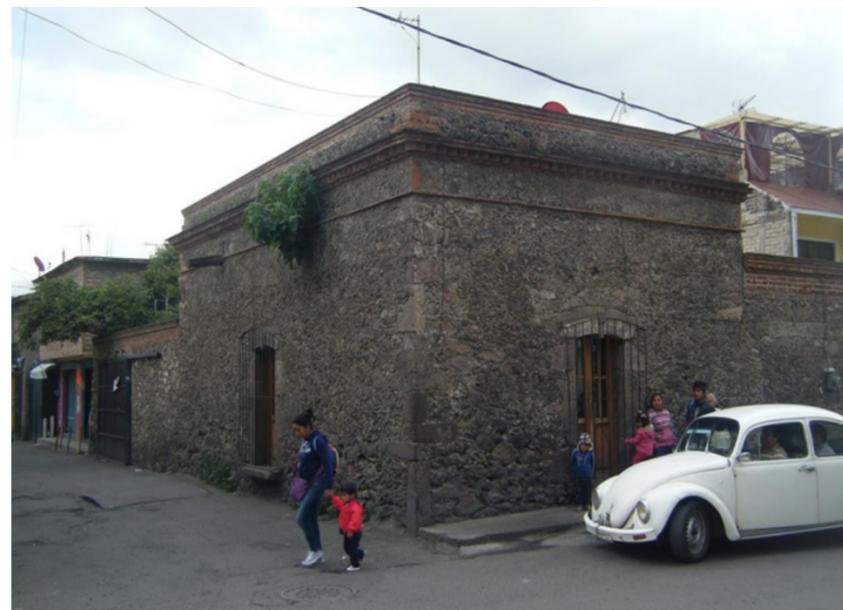
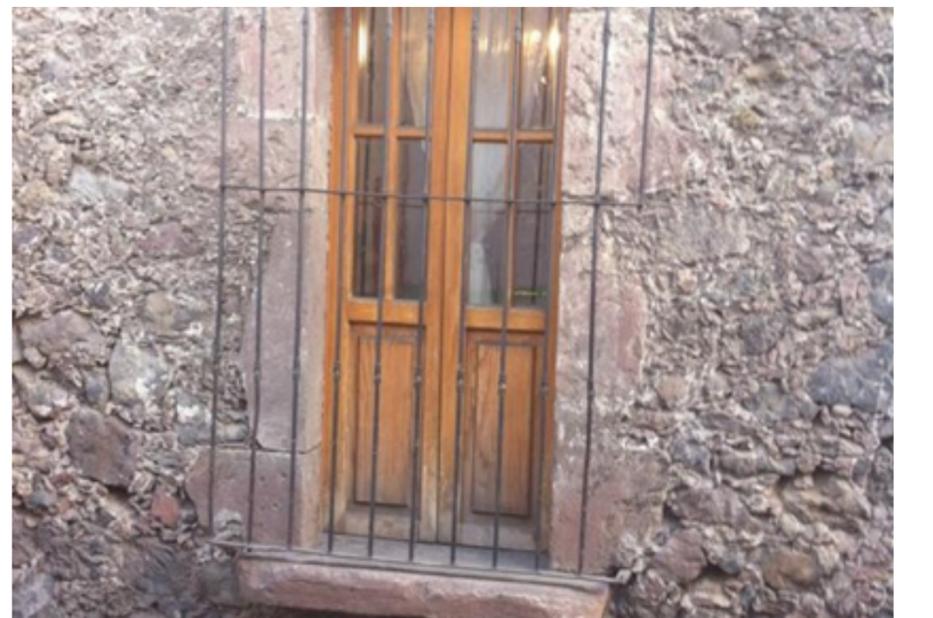
Casa - habitación

Estado de conservación: Bueno
Uso original: casa - habitación
Uso actual: casa - habitación
Época de construcción:
Siglo XX

Datos históricos: El inmueble esta ubicado en esquina, las fachadas presentan muros de piedra aparente, cada uno tienen vanos de ventanas y acceso. Las ventanas cuentan con dintel, arco escarzano y clave al centro.

Conclusiones: El estado actual es bueno, no se observan cambios al exterior y es un inmueble habitado, los detalles de fachada y muros de piedra se encuentran en buenas condiciones. así como las cancelerías de madera.
