SAN LUIS TLAXIALTEMALCO

MONUMENTOS
HISTÓRICOS

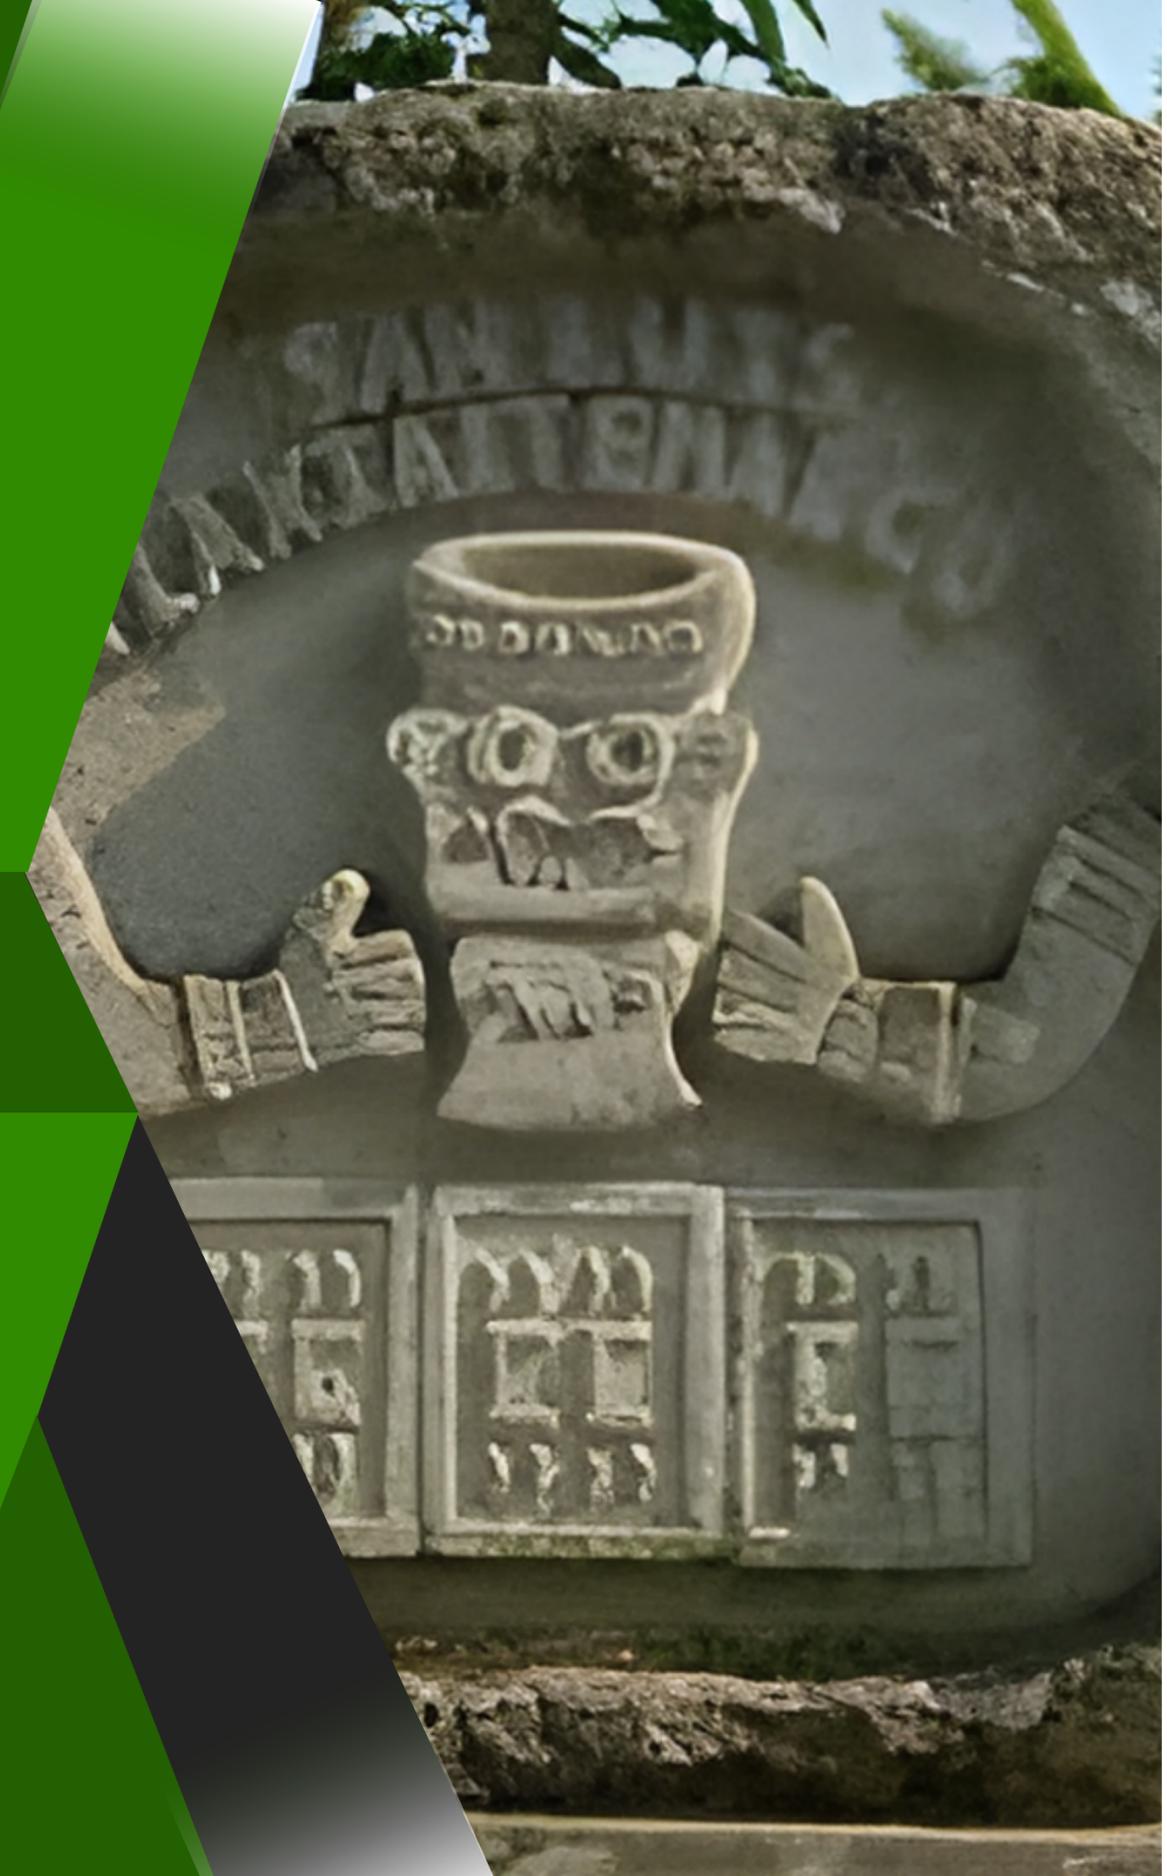
Acueducto Xochimilco / Fuente

Estado de conservación: Regular
Uso original: Ornato
Uso actual: Centro de Educación Ambiental Acuexcomatl
Época de construcción: Siglo XX

Conclusiones: El estado de conservación del conjunto es regular, al estar resguardado por el Centro Ambiental Acuexcomatl, la fuente ya presenta deterioro por la falta de trabajos de conservación los cuales comenta personal del Centro han solicitado en múltiples ocasiones.
