SAN ANTONIO TECÓMITL

MONUMENTOS
HISTÓRICOS

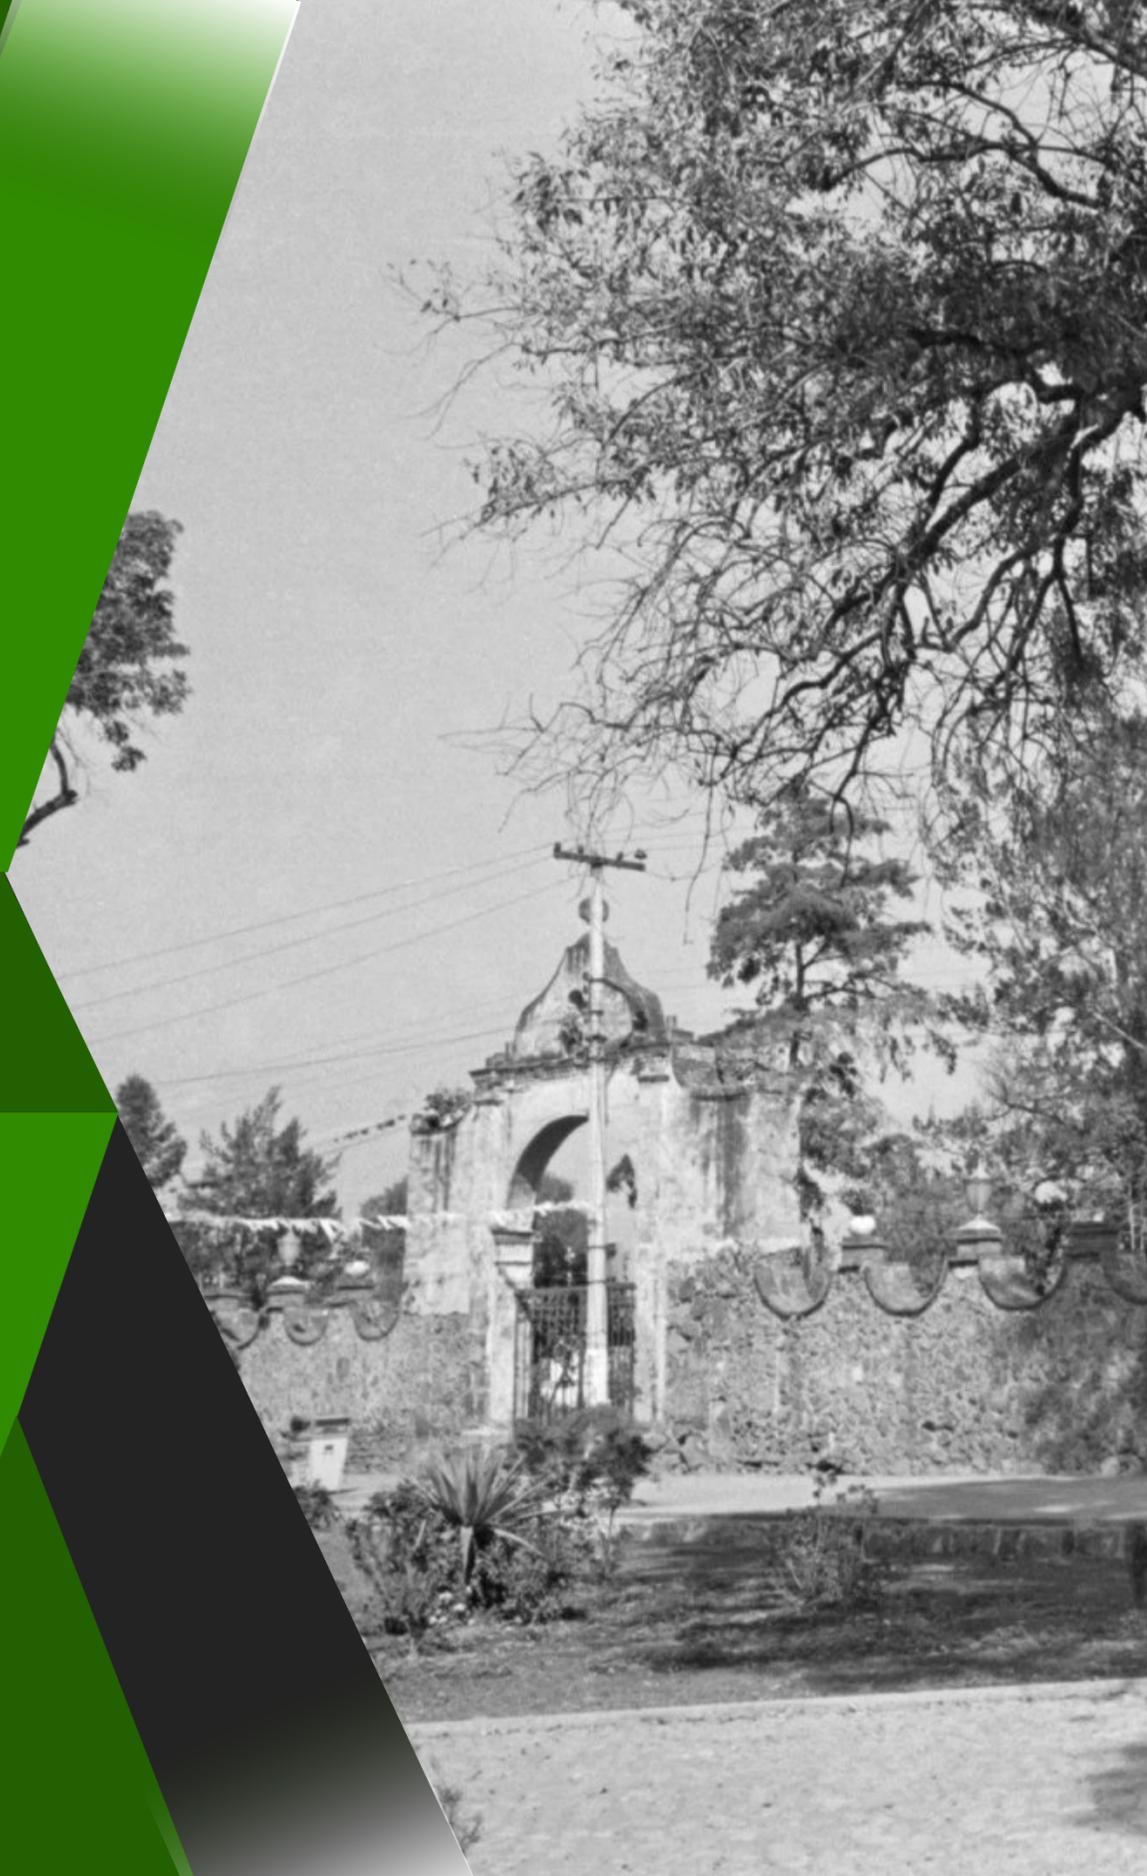
Estado de conservación: Regular
Uso original: Casa-habitación
Uso actual: Casa-habitación
Época de construcción: Siglo XIX

Datos históricos: Esta casa fue ocupada por las fuerzas revolucionarias de Emiliano Zapata como cuartel general. Tiene paredes anchas ventanas en forma de arco con remate en ladrillo que posteriormente dos de ellas se convirtieron en puertas y una se canceló.

Conclusiones: La conservación es regular, por la falta de mantenimiento, conserva la fachada original y solo cambia el color de la pintura
