SANTIAGO TULYEHUALCO

MONUMENTOS
HISTORICOS

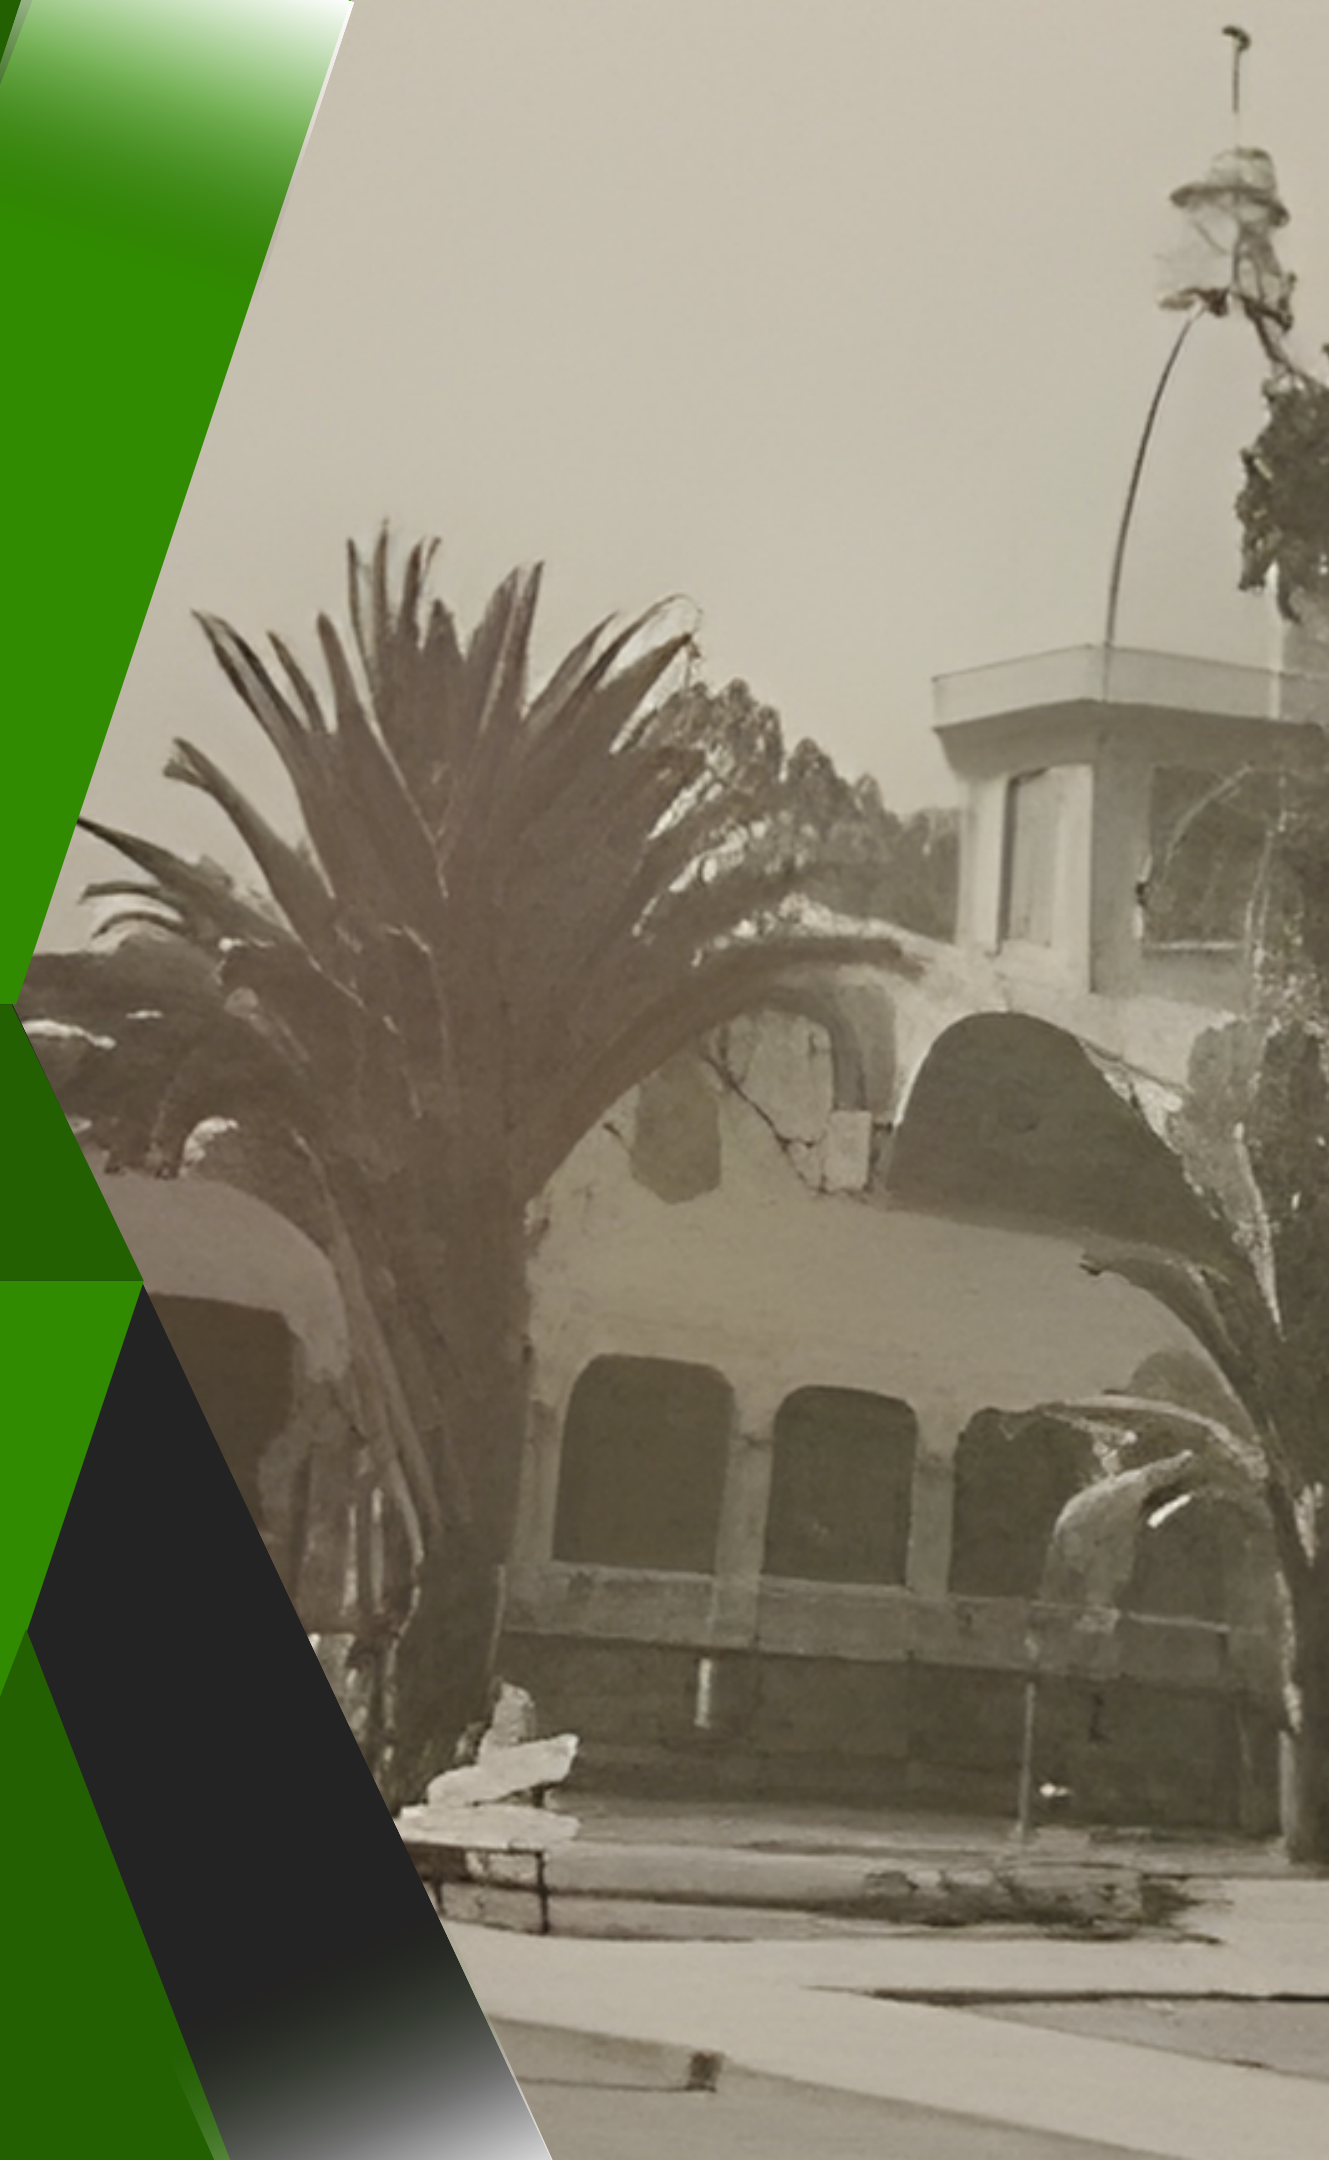
Estado de conservación: Regular
Uso original: casa-habitación.
Uso actual: casa-habitación,
comercio
Época de construcción: Siglo XIX

Conclusiones: El estado de conservación es regular, hay deterioro en aplanados de fachada principal y requiere de mantenimiento en cancelerías de madera, existe cambio de colores en fachada principal.
